**Asbestinventarisatie
conform SC-540**

"Van Besouw terrein" gelegen aan
Kerkstraat 53 te Goirle

onvolledige inventarisatie ten behoeve van
sloop- of bouwvergunning, type A

Certificaatnummer
SCA-code 06-D060028
Status
Definitief, versie A
Datum
28 december 2009
Projectnummer
20092419/JRUI
Documentnummer
20092419 a1RAP.doc

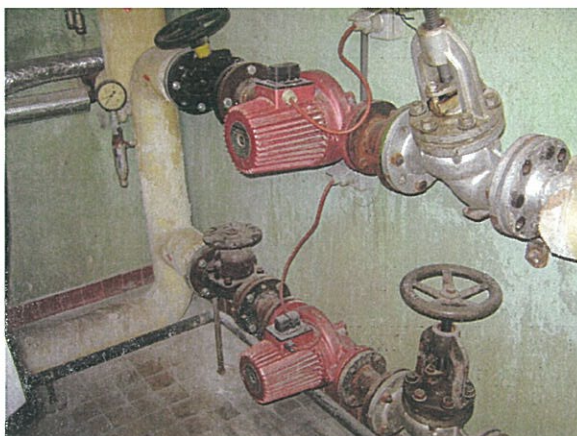
Gebouw:	ketelruimte
Tekening:	1.2
Nummer bron:	M1F1
Ruimte(n):	binnen
Etage(s):	tweede verdieping

Omschrijving toepassing:	leidingisolatie
Plaats in ruimte(n):	aangetroffen rondom warmwaterleiding
Bereikbaarheid:	stahoogte
Bevestigingsmethode:	gewikkeld
Functie van toepassing:	isolerend/brandvertragend
Aantal:	1 stuk
Afmeting:	6 m ¹ , Ø 0,15m
Monstercode:	M1
Analyseresultaten:	15-30% AMO
Matrix:	niet-hechtgebonden
Risicoklasse:	3
Verwijderingsmethode:	binnensanering, containment: overig, als geheel verwijderen niet mogelijk is

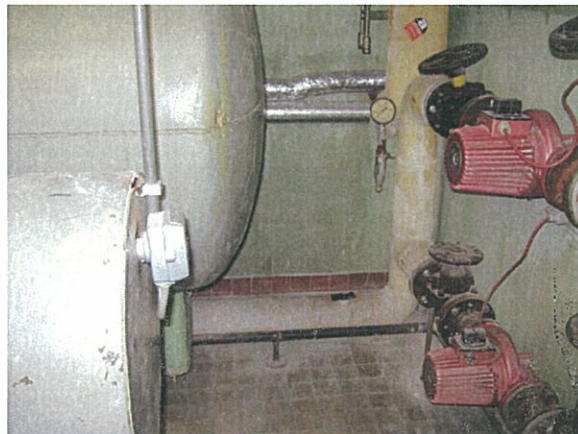
Gebouw: ketelruimte
Tekening: 1.2
Nummer bron: M2F2
Ruimte(n): binnen
Etage(s): tweede verdieping

Omschrijving toepassing: leidingisolatie
Plaats in ruimte(n): aangetroffen rondom warmwaterleiding
Bereikbaarheid: stahoogte

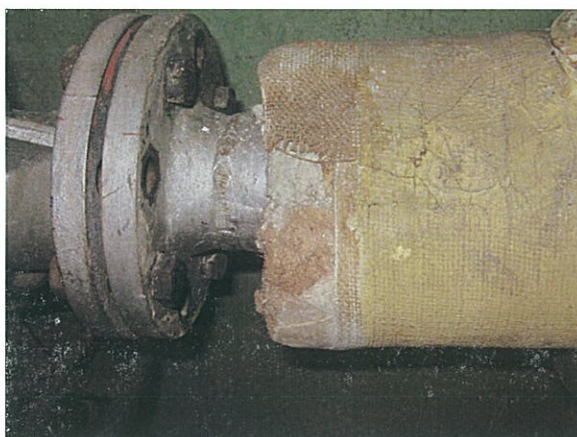
Gebouw:	ketelruimte
Tekening:	1.2
Nummer bron:	M3F3
Ruimte(n):	binnen
Etage(s)	tweede verdieping

Omschrijving toepassing:	leidingisolatie
Plaats in ruimte(n):	aangetroffen rondom warmwaterleiding
Bereikbaarheid:	stahoogte
Bevestigingsmethode:	gewikkeld
Functie van toepassing	isolerend/brandvertragend
Aantal:	1 stuk
Afmeting:	4 m ¹ , Ø 0,12m
Monstercode:	M3
Analyseresultaten:	> 60% AMO
Matrix:	niet-hechtgebonden
Risicoklasse:	3
Verwijderingsmethode:	binnensanering, containment: overig, als geheel verwijderen niet mogelijk is

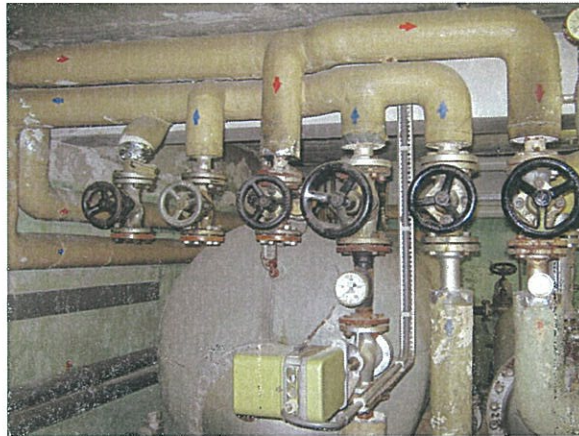
Gebouw: ketelruimte
Tekening: 1.2
Nummer bron: M5F5
Ruimte(n): binnen
Etage(s): tweede verdieping

leidingisolatie

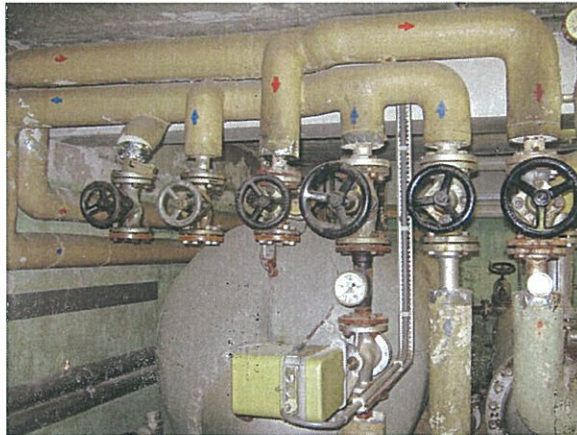
Gebouw:	ketelruimte
Tekening:	1.2
Nummer bron:	M6F6
Ruimte(n):	binnen
Etage(s)	tweede verdieping

pakkingen

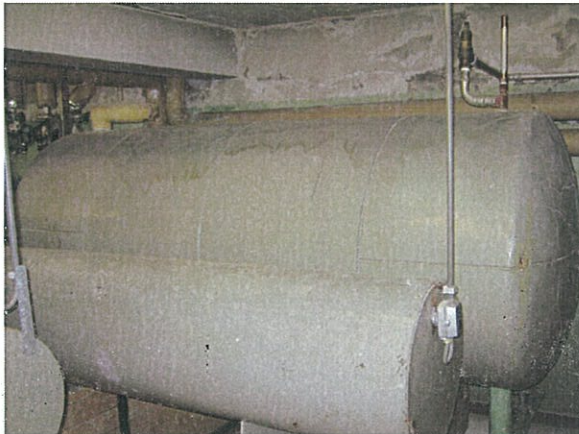
Gebouw:	ketelruimte
Tekening:	1.2
Nummer bron:	M7F7
Ruimte(n):	binnen
Etage(s):	tweede verdieping

Omschrijving toepassing:	isolatiemateriaal
Plaats in ruimte(n):	toegepast rondom ketel
Bereikbaarheid:	stahoogte
Bevestigingsmethode:	gelijmd
Functie van toepassing:	isolerend
Aantal:	1 stuks
Afmeting:	2,5 m ³ , Ø 1,1m
Monstercode:	M7
Analyseresultaten:	0,1-2% CHR 5-10% AMO
Matrix:	niet-hechtgebonden
Risicoklasse:	3
Verwijderingsmethode:	binnensanering, containment: overig, als geheel verwijderen niet mogelijk is

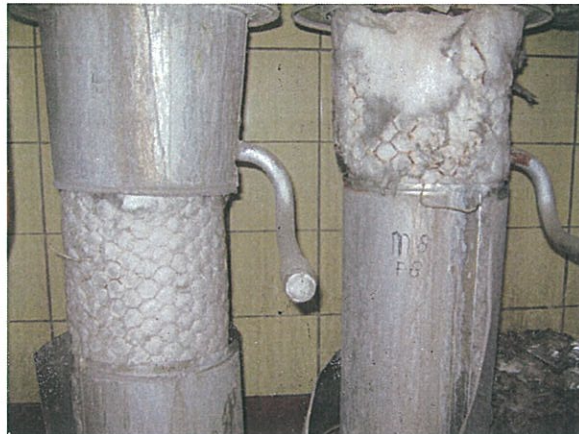
Gebouw: ketelhuis, gebouw 66
Tekening: 1.2
Nummer bron: M8F8
Ruimte(n): binnen
Etage(s): eerste verdieping

Omschrijving toepassing: koord
Plaats in ruimte(n): geweven tussen isolatiedeken om leiding komende uit de verdiepingvloer
Bereikbaarheid: kniehoogte
Bevestigingsmethode: gewikkeld
Functie van toepassing: isolerend
Aantal: niet bepaald
Afmeting: 8 m¹, Ø 0,2m
Monstercode: M8
Analyseresultaten: > 60% CHR
Matrix: niet-hechtgebonden
Risicoklasse: 3
Verwijderingsmethode: binnensanering, containment: overig, als geheel verwijderen niet mogelijk is

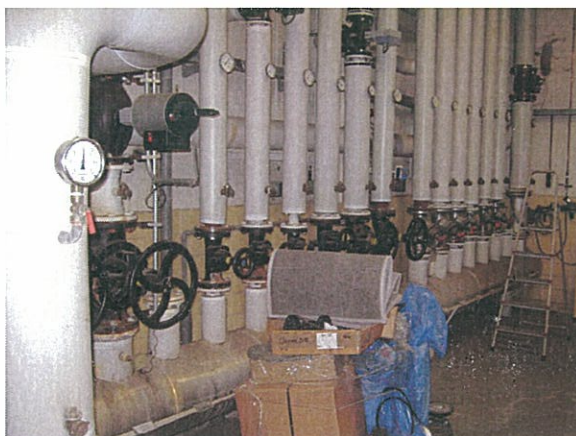
Gebouw:	ketelhuis
Tekening:	1.2
Nummer bron:	M9F9
Ruimte(n):	binnen
Etage(s)	eerste verdieping

pakkingen

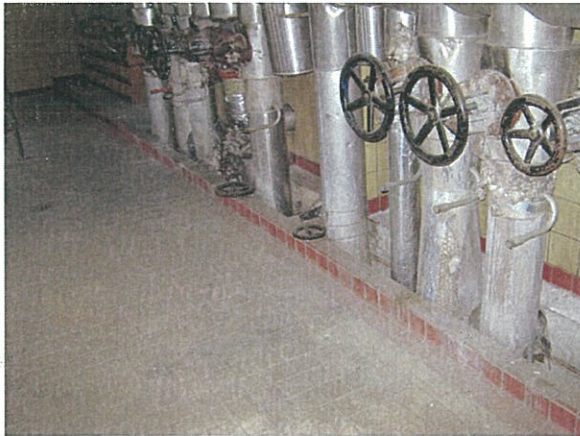
Gebouw:	ketelhuis
Tekening:	1.2
Nummer bron:	M10F10
Ruimte(n):	binnen
Etage(s)	eerste verdieping

Omschrijving toepassing:	koord
Plaats in ruimte(n):	geweven tussen isolatiedeken om leiding komende uit de verdiepingsvloer
Bereikbaarheid:	kniehoogte
Bevestigingsmethode:	gewikkeld
Functie van toepassing	isolerend
Aantal:	niet bepaald
Afmeting:	6 m ¹ , Ø 0,2m
Monstercode:	M10
Analyseresultaten:	<0,1% CHR
Matrix:	niet van toepassing
Risicoklasse:	niet van toepassing
Verwijderingsmethode:	niet van toepassing

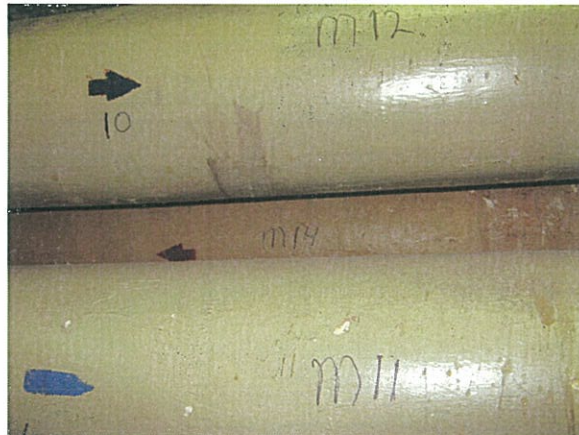
Gebouw:	ketelhuis
Tekening:	1.2
Nummer bron:	M11F11
Ruimte(n):	binnen
Etage(s)	tussenverdieping

Omschrijving toepassing:	isolatiemateriaal
Plaats in ruimte(n):	toegepast om leiding 4, koud
Bereikbaarheid:	stahoogte/ladder
Bevestigingsmethode:	gelijmd en gewikkeld
Functie van toepassing	isolerend
Aantal:	1 stuk
Afmeting:	19 m ¹ , Ø 0,25m
Monstercode:	M11
Analyseresultaten:	2-5% ANT
Matrix:	niet-hechtgebonden
Risicoklasse:	3
Verwijderingsmethode:	binnensanering, containment; overig, als geheel verwijderen niet mogelijk is

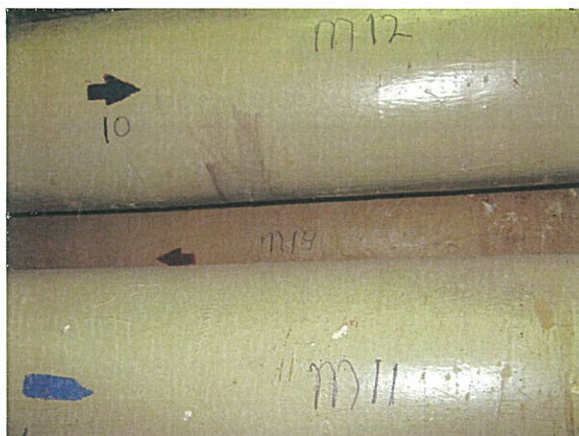
Gebouw: ketelhuis
Tekening: 1.2
Nummer bron: M12F12
Ruimte(n): binnen
Etage(s): tussenverdieping

Omschrijving toepassing: isolatiemateriaal
Plaats in ruimte(n): toegepast om leiding 10, koud
Bereikbaarheid: stahoogte/ladder

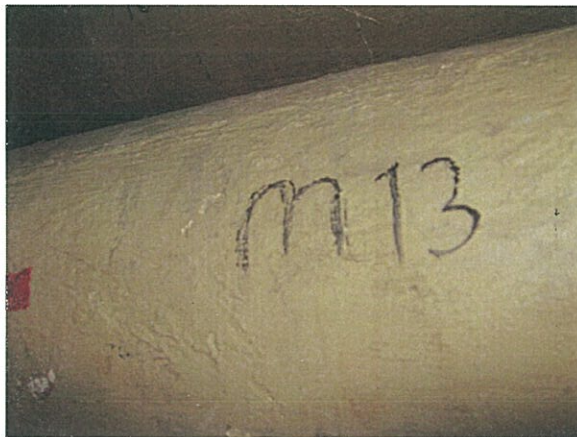
Gebouw:	ketelhuis
Tekening:	1.2
Nummer bron:	M13F13
Ruimte(n):	binnen
Etage(s):	tussenverdieping

Omschrijving toepassing:	isolatiemateriaal
Plaats in ruimte(n):	toegepast om leiding 4, warm
Bereikbaarheid:	stahoogte/ladder
Bevestigingsmethode:	gelijmd en gewikkeld
Functie van toepassing:	isolerend
Aantal:	1 stuk
Afmeting:	26 m ¹ , Ø 0,25m
Monstercode:	M13
Analyseresultaten:	2-5% ANT
Matrix:	niet-hechtgebonden
Risicoklasse:	3
Verwijderingsmethode:	binnensanering, containment; overig, als geheel verwijderen niet mogelijk is

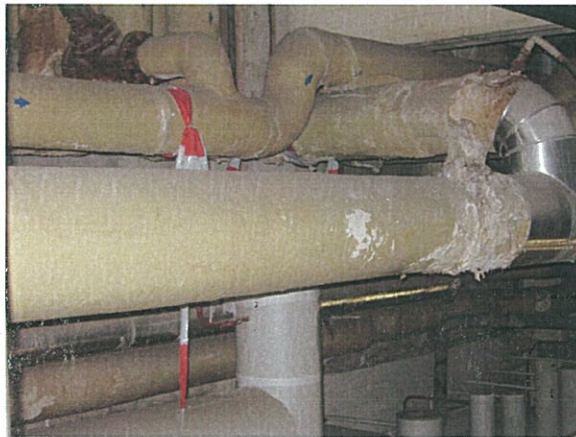
Gebouw:	ketelhuis
Tekening:	1.2
Nummer bron:	M17F17
Ruimte(n):	binnen
Etage(s)	tussenverdieping

Omschrijving toepassing:	isolatiemateriaal
Plaats in ruimte(n):	toegepast om leiding boven kabelgoot
Bereikbaarheid:	ladder
Bevestigingsmethode:	gewikkeld
Functie van toepassing	isolerend
Aantal:	1 stuk
Afmeting:	12 m ¹ , Ø 0,3m
Monstercode:	M17
Analyseresultaten:	<0,1% ANT
Matrix:	niet van toepassing
Risicoklasse:	niet van toepassing
Verwijderingsmethode:	niet van toepassing

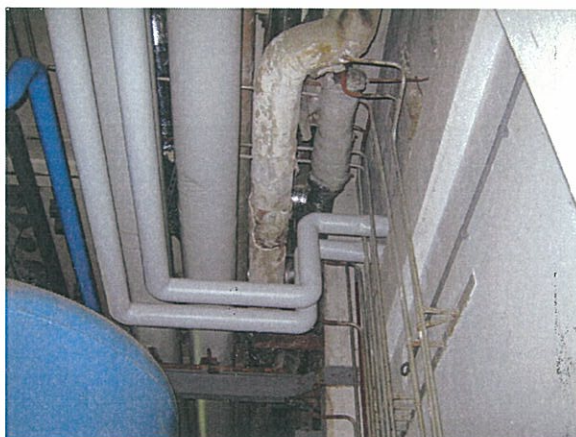
Gebouw:	ketelhuis
Tekening:	1.2
Nummer bron:	M18F18
Ruimte(n):	binnen
Etage(s)	tussenverdieping

Omschrijving toepassing:	isolatiemateriaal
Plaats in ruimte(n):	toegepast om leiding naast betonnen pilaar
Bereikbaarheid:	ladder
Bevestigingsmethode:	gewikkeld
Functie van toepassing	isolerend
Aantal:	1 stuk
Afmeting:	12 m ¹ , Ø 0,3m
Monstercode:	M18
Analyseresultaten:	<0,1% ANT
Matrix:	niet van toepassing
Risicoklasse:	niet van toepassing
Verwijderingsmethode:	niet van toepassing

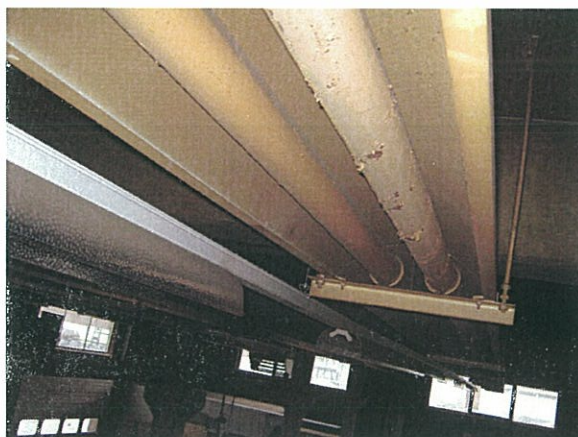
Gebouw:	voormalige werkplaats, gebouw 38
Tekening:	1.1
Nummer bron:	M19F19
Ruimte(n):	binnen
Etage(s)	begane grond

Omschrijving toepassing:	hitteschilden
Plaats in ruimte(n):	toegepast boven verwarmingsleidingen, op meerdere plaatsen binnen gebouw 38 toegepast
Bereikbaarheid:	ladder
Bevestigingsmethode:	geklemd en geschroefd
Functie van toepassing	isolerend/constructief
Aantal:	8 stuks
Afmeting:	totaal 155 m ¹
Monstercode:	M19
Analyseresultaten:	5-10% CHR 5-10% CRO
Matrix:	redelijk hechtgebonden (conform analysecertificaat)
Risicoklasse:	1
Verwijderingsmethode:	binnensanering; demontage, als geheel verwijderen

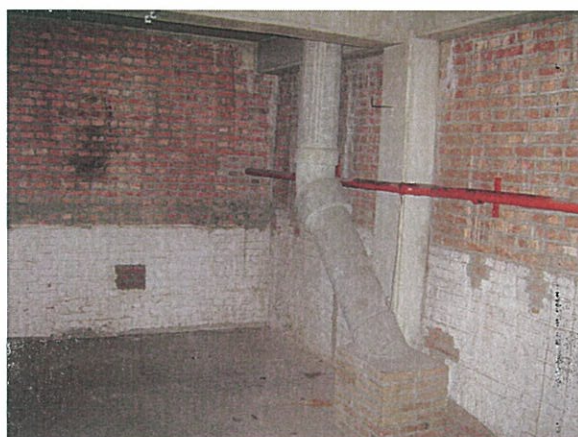
Gebouw:	voormalig magazijn van de technische dienst, gebouw 38
Tekening:	1.1
Nummer bron:	M20F20
Ruimte(n):	binnen
Etage(s)	verdieping

Omschrijving toepassing:	ontluchtingspijpen
Plaats in ruimte(n):	aangetroffen in het voormalige magazijn van de technische dienst, gebouw 38, geplaatst van de verdiepingsvloer tot in het dak
Bereikbaarheid:	stahoogte
Bestigingsmethode:	ingemetseld /ingestort in beton
Functie van toepassing	ventilatie
Aantal:	3 stuks
Afmeting:	totaal 9 m ¹
Monstercode:	M20
Analyseresultaten:	5-10% CHR 5-10% CRO
Matrix:	redelijk hechtgebonden (conform analysecertificaat)
Risicoklasse:	2
Verwijderingsmethode:	binnensanering, containment: overig, als geheel verwijderen niet mogelijk is

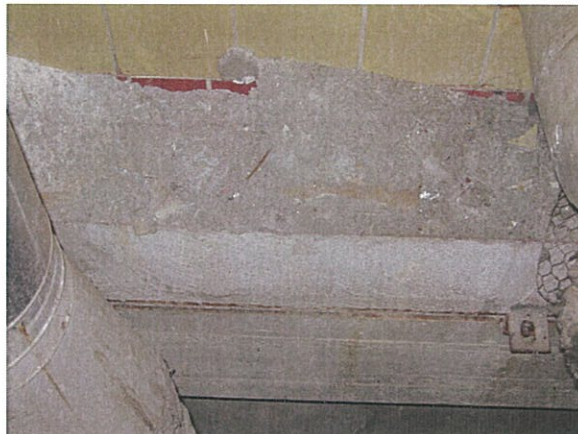
Gebouw:	ketelhuis
Tekening:	1.2
Nummer bron:	M26F26
Ruimte(n):	binnen
Etage(s):	begane grond

willekeurige foto van "asbestverdacht" stof in ketelhuis

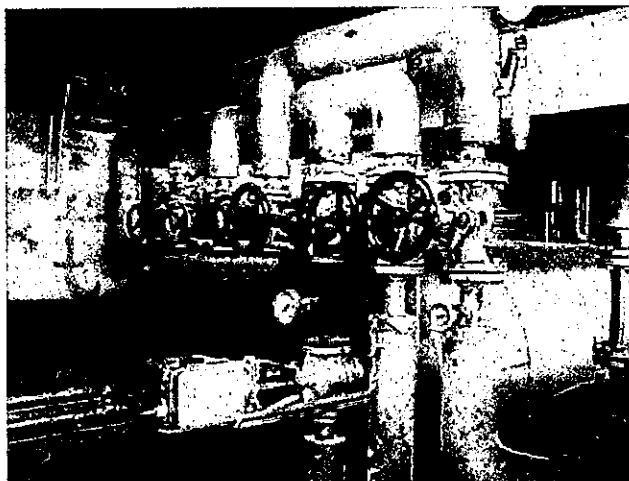
Foto 06: Pakking tussen flens (tweede verdieping), (ketelruimte), (M6).

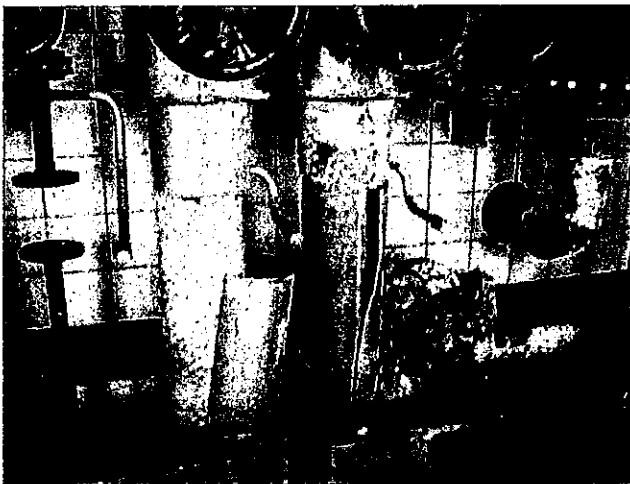
Foto 08: Koord geweven tussen isolatiedeken om leiding (eerste verdieping), (ketelhuis), (M8).

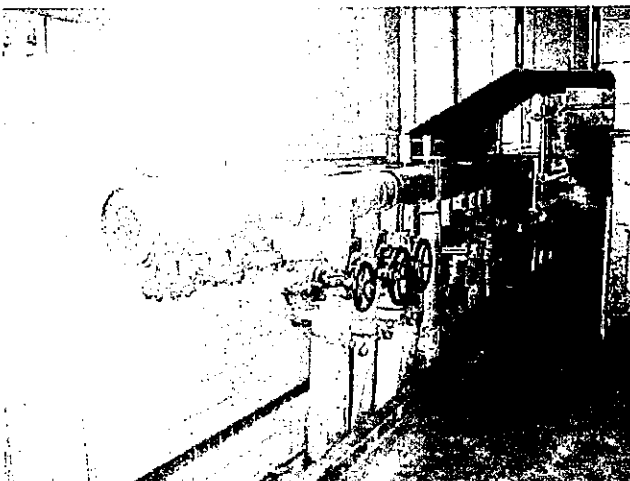
Foto 09: Pakking tussen flens (eerste verdieping), (ketelhuis), (M9).

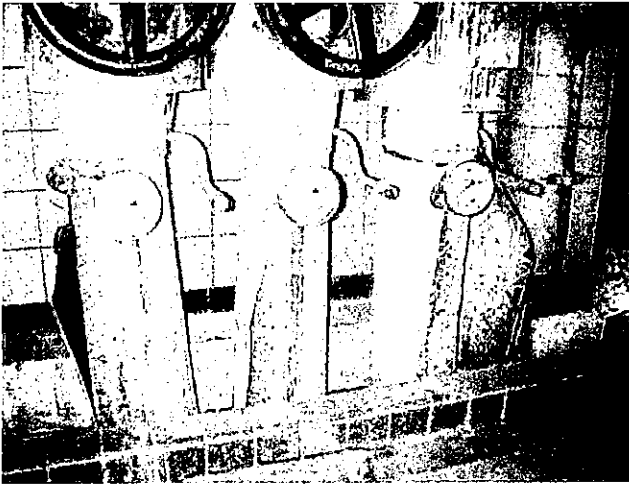
Foto 10: Koord geweven tussen isolatiedeken om leiding (eerste verdieping), (ketelhuis), (M10).

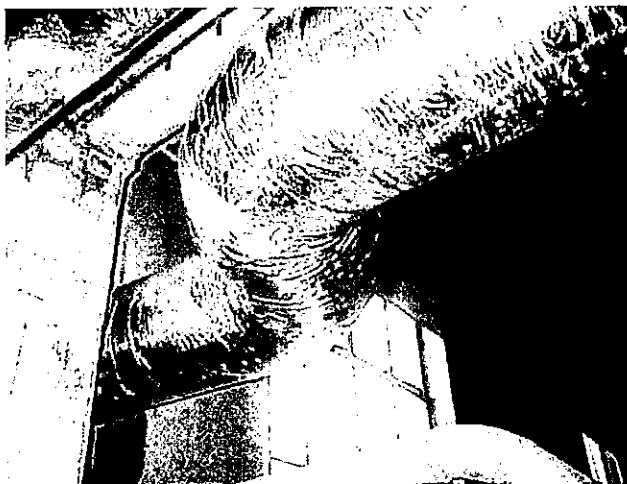
Foto 18: Isolatiemateriaal om leiding naast betonnen pilaar (tussenverdieping), (ketelhuis), (M18).

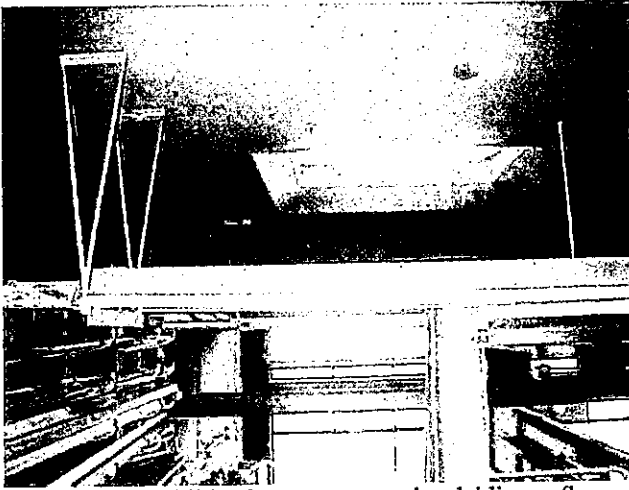
Foto 19: Hitteschilden boven verwarmingsleidingen (begane grond), (werkplaats), (M19).

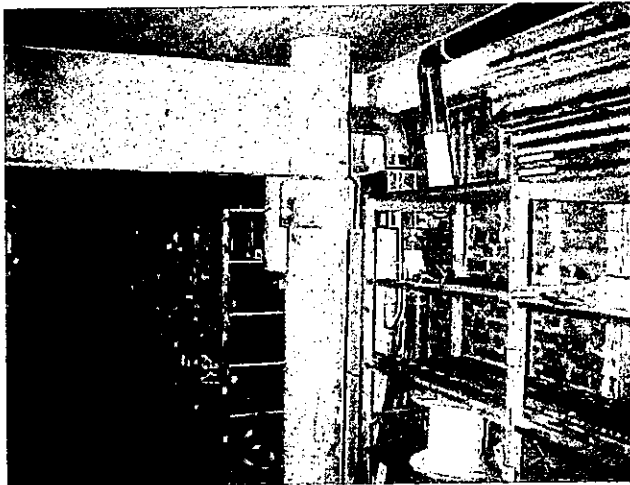
Foto 20: Ontluchtingspijpen in magazijn van technische dienst (3x), (eerste verdieping), (M20).

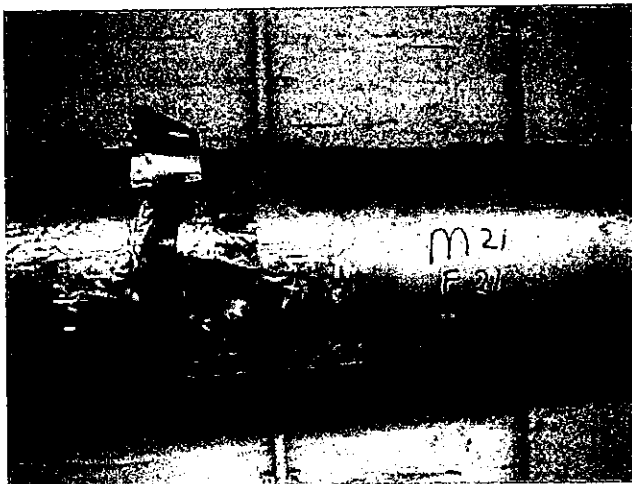
Foto 21: Leidingisolatie om leiding in weverij (buitenste leiding), (begane grond), (M21).

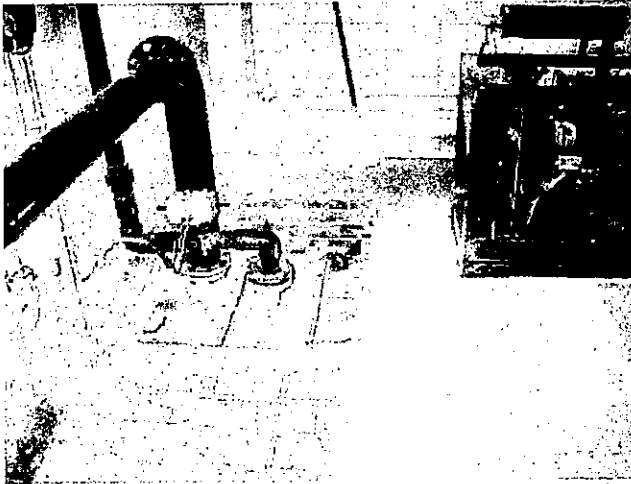
Foto 25: Stof op vloer in ketelhuis (begane grond), (M25).
