Toekomst huisvesting Mill Hill

20-02-2024 | Informatie bijeenkomst gemeenteraad

Technische staat gebouw

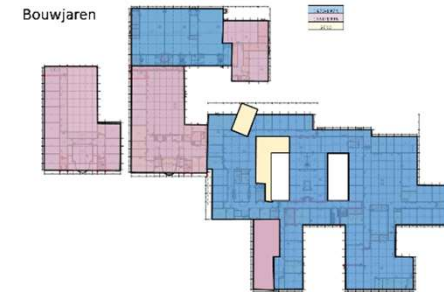
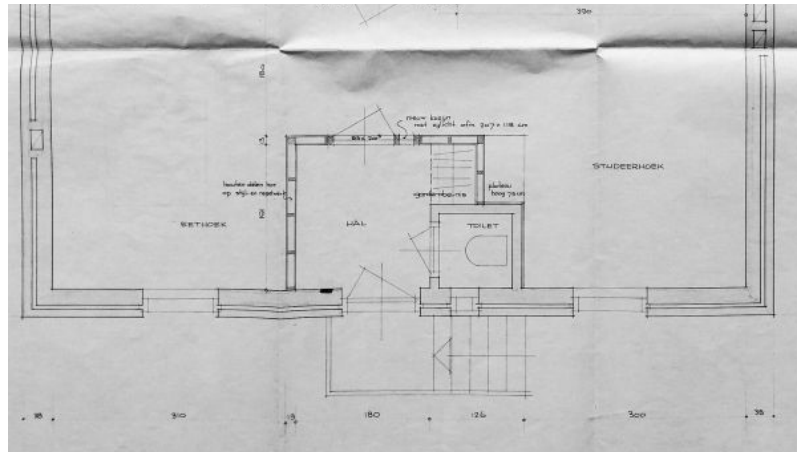
1973 – 1974

vloer: geen isolatie
 gevel: geen isolatie (enkel glas)
 dak: geen isolatie

1990 – 1996

vloer: 8 cm isolatie
 gevel: 7 cm isolatie, Rc 2,5 (dubbelglas)
 dak: 8 cm isolatie

2013

vloer: 12 cm isolatie
 gevel: 12 cm isolatie, (HR++ / triple)
 dak: 12cm isolatie

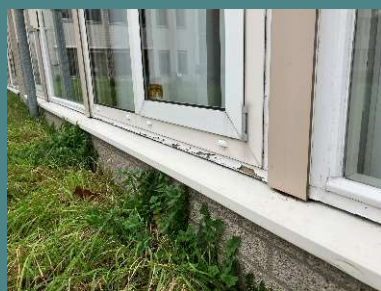
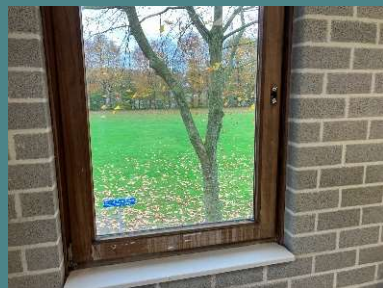
Bouwdeel A en B

Onderdeel	A	B	C	D	Gem	Toelichting
<u>Gevels gesloten</u>						
steenachtig voegwerk	3	3	3	3	3	Schade
steenachtig	3	3	3	3	3	scheuren in betonsteen / metselwerk
metaal	3	3	3	4	4	Oxidatie / vervuiling
Hout / volkern	3	4	3	3	3	veroudering / vervuiling; graffiti / algengroei
<u>Gevels, open.</u>						
Schilderwerk kozijnen / vlakke delen	5	5	5	6	5	esthetisch / deelvervanging
Schilderwerk ramen en deuren	5	5	4	6	5	verpoedering / blaasvorming
Ramen en deuren	5	5	5	5	5	ondergrond + werking
Roosters (ventilatie)	5	4	5	5	5	werking, vervuiling
Zonwering	4	4	4	4	4	werking, vervuiling
<u>Dak</u>						
Dakbedekking	3	3	3	3	3	Dakdeel A en B op naden scheuren
Randafwerking	3	3	4	4	4	loodslabben, daktrim
Dakdoorvoeren	3	4	3	3	3	
HW A afvoeren / noodoverstort	5	5	5	5	5	vervuiling en werking
Gemiddeld	3,9	3,9	3,9	4,3	4,0

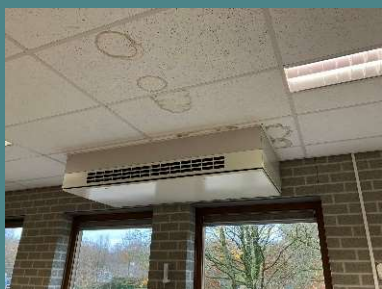
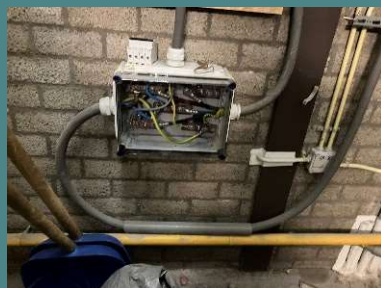
Installatie en duurzaamheid

Onderdeel	A	B	C	D	Gem	Toelichting
W-installatie						merk, type bj
Verwarming		3	4	5	4	Bouwdeel A via bouwdeel B
Warm water		3	4	5	4	Via CV
Koeling						Enkel bij enkele (kantoor)ruimtes
Ventilatie	3	3	3		3	Meeste lokalen natuurlijke afvoer enkele lokalen decentraal ventilatie systeem
E-installatie						
Schakelmateriaal elektra	5	4	4	5	5	> 15 jaar
Verlichting (amateurs + lichtbron)	4	4	4	4	4	type TL- verlichting, meestal decentraal geschakeld
Meterkast / verdeelkast	4	4	4	4	4	
BM / ontruimingsinstallatie	4	4	4	4	4	
Inbraakinstallatie	4	4	4	4	4	
Automatische deuropeners						
lift installatie						
overig						
Gymzaal						
Verwarming / warm water				4	4	Nefit Topline bj 2011
Ventilatie / koeling				5	5	Sporthal: natuurlijke ventilatie kleedlokalen / douches: mechanische afzuiging
Verlichting				5	5	type TL- verlichting, meestal decentraal geschakeld
elektrotechnisch installatie				5	5	Schakelmateriaal > 15 jaar

Gemiddeld	4,0	3,6	3,9	4,5	4,2

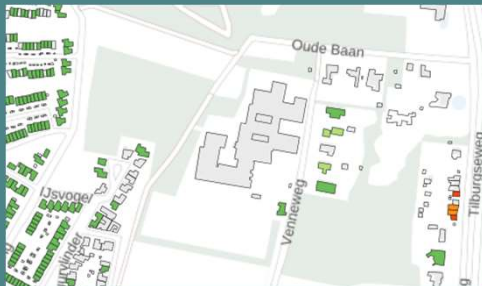
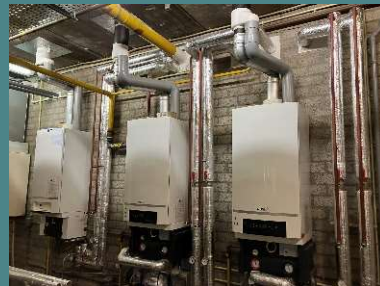
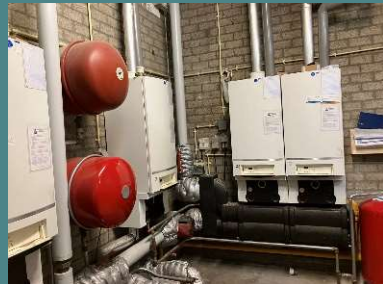
Duurzaamheid

Onderdeel	Score	Toelichting
Bouwkundig		
Labeling gebouw	5	
Isolatie dak	4	Sommige delen zijn nageïsoleerd
Isolatie vloer	5	
Isolatie gevel	5	wel / niet nageïsoleerd
Isolatie glas	2	renovatiejaar 2005 + 2010
W-installatie		
Verwarmingsbron	5	gas gestookt, geen cascade opstelling
Afgite systeem	5	(oude) hoogtemperatuur radiatoren
Regelsysteem	5	bediening centraal of decentraal
Riolering	4	centraal rioolsysteem, geen lokale infiltratie
WTW-installatie	4	berperkt (individueel) warmte terugwinning
warmtenet / aardwarmte		
Zonneboiler		
E-installatie		
Lichtbron	5	Voornamelijk TL verlichting
Schakeling	4	lokale; decentraal, gangen; centraal
PV panelen		wel / niet aanwezig
Terrein		
verhard	5	Veel verhard terrein
Schaduw	4	Weinig tot geen schaduw
Zonneboiler		
Gemiddeld	4,43

- **Gevel**
 - Gehele gevel vervangen
 - Voorzetwanden
 - Isoleren aan de buitenzijde (zie Duitsland)
- **Installatie**
 - Verwarmingsinstallatie (vloer, lage temperatuur verwarming)
 - Ventilatie-installatie (centraal decentraal)
 - Alternatieve energiebronnen (WKO, PV)
- **Aandachtspunten**
 - Kosten
 - Detaillering en inpasbaarheid

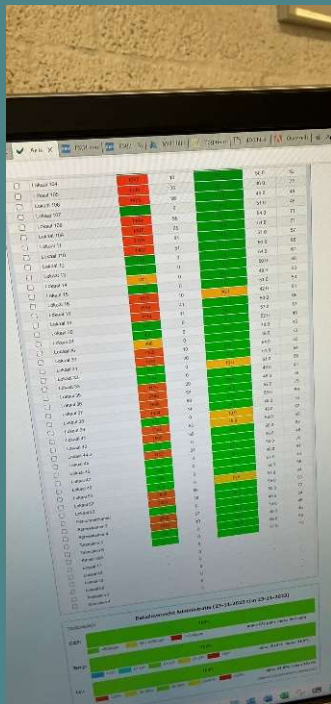
Binnenklimaat

Onderdeel	A	B	C	D	Gem	Toelichting
Temperatuur						
lokalen	5	5	5	5	5	Op basis van interview en enquête
gangen	3	3	3	3	3	temperatuur te regelen, hitte-, en/of koude stress
gymzaal						
kantoren / werkplekken	4	4	4		4	
Ventilatie						
lokalen	5	5	5	5	5	mechanische afzuiging, natuurlijke toevoer.
gangen	3	3	3	4	3	Verschillende ramen zijn handmatig te openen
gymzaal						
kantoren / werkplekken	5	5	5		5	natuurlijke ventilatie d.m.v. te openen raamdelen
Licht						
lokalen	4	3	4	3	4	reflectie zonlicht / lichtsterkte op werkniveau
gangen	2	2	2	2	2	
gymzaal						
kantoren / werkplekken	3	3	2		3	reflectie zonlicht / lichtsterkte op werkniveau
Akoestiek						
lokalen	4	5	3	4	4	nagalm ,lokalen met geschildere muren erger
gangen	3	3	3	3	3	
gymzaal						
kantoren / werkplekken	3	3	3		3	nagalm in de lokalen / geluidshinder extem
Gemiddeld	3,7	3,7	3,5	3,6	3,6
