**Rapportage Verkeersveiligheid
Kempenlaan - Hoogeindseweg**

gemeente
goirle

Afdeling Realisatie en beheer

Datum
Mei 2011

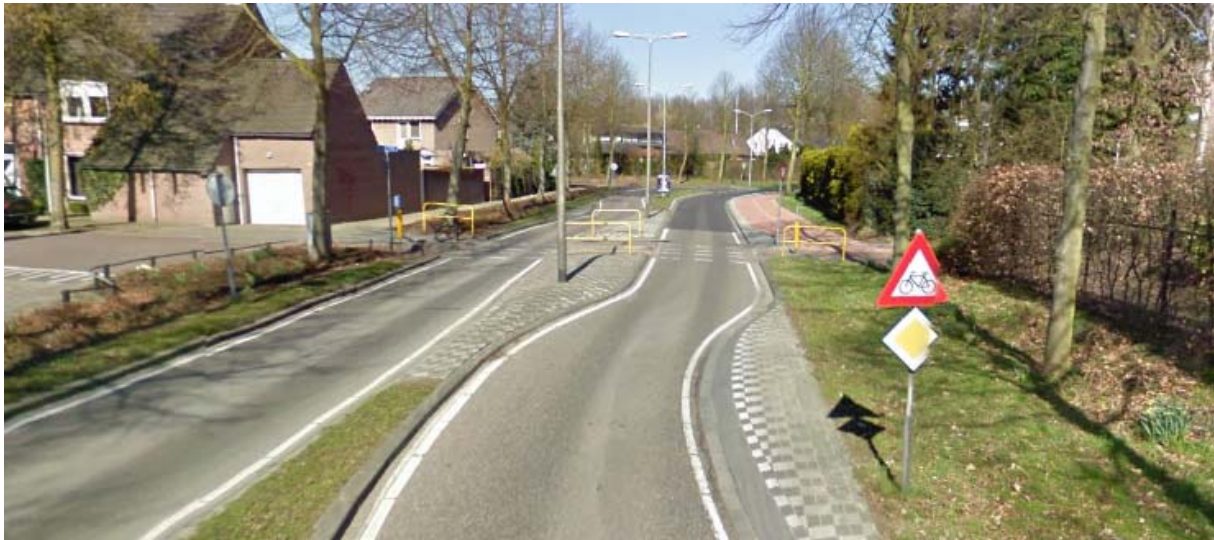
Figuur 3: Foto ter hoogte van de fietsoversteek bij Halve Maan

Het wegprofiel van het noordelijke gedeelte van de Kempenlaan bestaat uit vrijliggende rijbanen gescheiden door een niet-overrijdbare rijbaanscheiding. Gedeeltelijk wordt de Kempenlaan begeleid door een vrijliggend fietspad. Dit fietspad gaat verder door de wijk in.

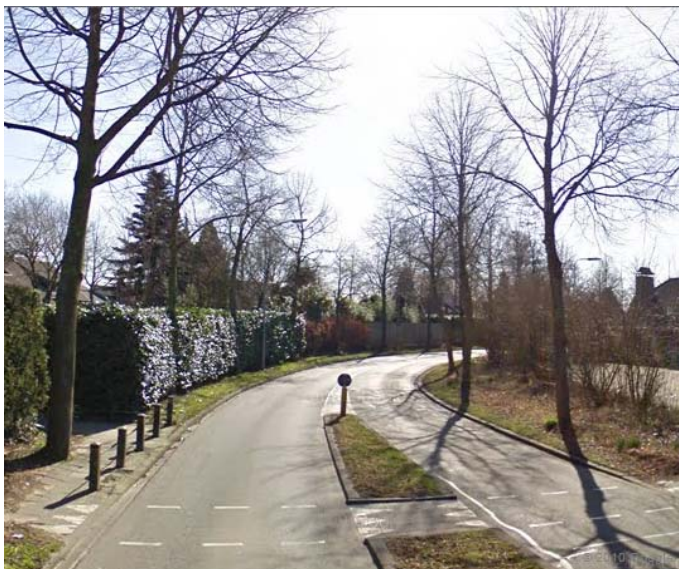
Figuur 4: Foto van oversteek Kruisbaan - Holleven

Ter hoogte van de Holleven ligt een voetgangersoversteek richting de Kruisbaan. Deze oversteek is niet voldoende begaanbaar en is van slechte kwaliteit. Vooral gehandicapten kunnen hier veel problemen ondervinden vanwege de lastige wortelopdruk van de grote linde langs het pad.

- De voetgangersoversteek tussen het Holleven en de Kruisbaan is erg slecht begaanbaar. Het voetpad is erg smal door de aanwezigheid van bomen. Hierdoor liggen de tegels op veel plekken scheef. Mindervaliden hebben moeite met dit voetpad.

De voetgangersoversteek tussen het Holleven en de Kruisbaan is erg slecht begaanbaar. Het voetpad is erg smal door de aanwezigheid van bomen. Hierdoor liggen de tegels op veel plekken scheef. Mindervaliden hebben moeite met dit voetpad. In het verleden hebben er verschillende brandstichtingen plaatsgevonden in het voetpad. Het gesloten karakter van het voetpad en de slechte begaanbaarheid van het pad zorgt voor veel overlast voor omwonenden.

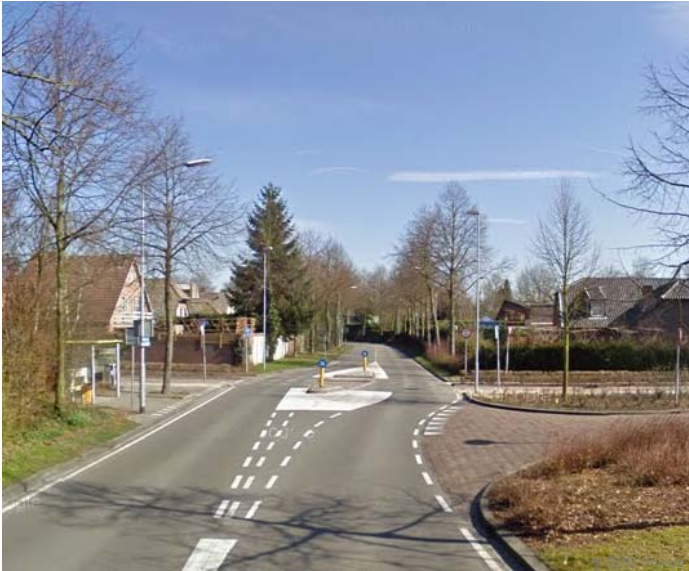
Figuur 5: Foto van fietsoversteek en T-splitsing Nieuwe Rielseweg

Verderop wordt de Kempenlaan gekruist door een fietsoversteek en T-splitsing met de Nieuwe Rielseweg. Nabij deze oversteek is een bushalte gelegen. Wanneer er een bus stopt wordt het zicht voor overstekende fietsers op de andere rijbaan geblokkeerd door de bus.

- Op de weg is een bushalte aanwezig in de buurt van de oversteek bij de Nieuwe Rielseweg. Wanneer er een bus stopt kunnen overstekende fietsers niet zien of er motorvoertuigen rijden op de andere rijbaan.

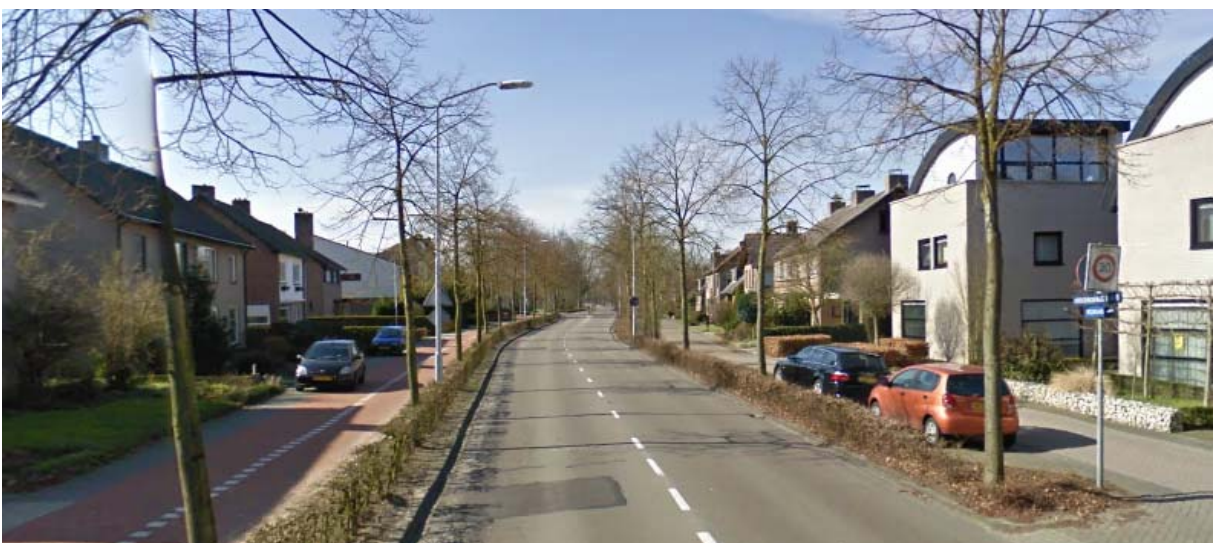
Figuur 6: Foto Hoogeindseweg ter hoogte van aansluiting Wilgengaard

De Hoogeindseweg is een brede straat met bebouwing langs beide zijden. Deze woningen zijn bereikbaar middels parallelwegen. Deze parallelwegen zijn ingericht als fietsstraat en voor motorvoertuigen geldt eenrichtingsverkeer.

Zijwegen zijn te bereiken met een inritconstructie. Ook is er een fietsoversteek ter hoogte van de Elzengaard.

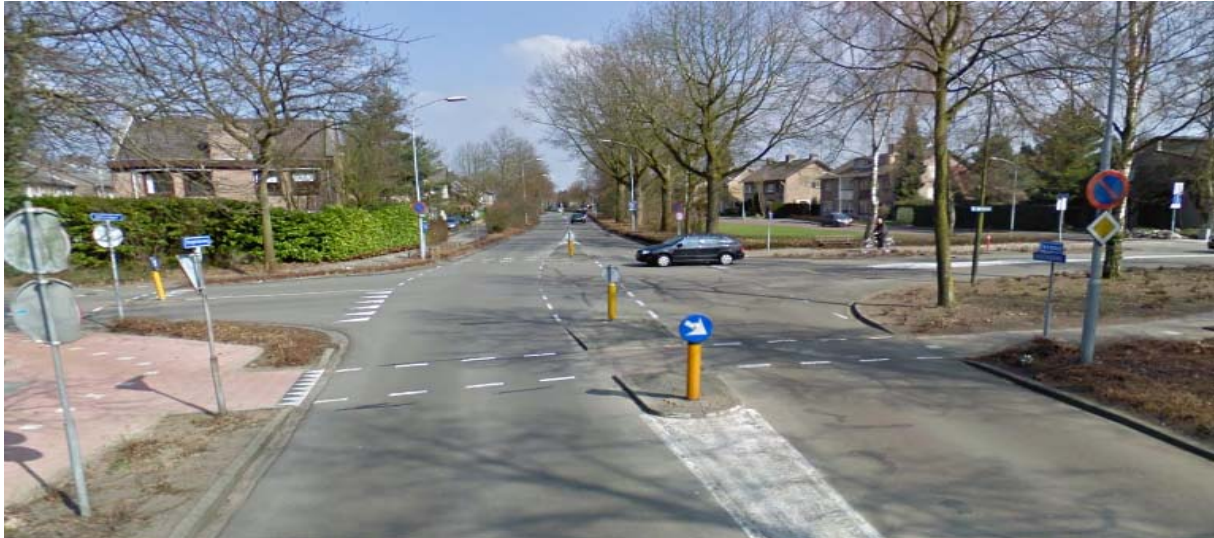
Figuur 7: Foto kruising Hoogeindseweg - Wittendijk

Het kruispunt met de Wittendijk is een voorrangskruising met middengeleiders. Dit is een kruising van een gebiedsontsluitingsweg met een erftoegangsweg. Er is veel kruisend verkeer zowel gemotoriseerd als langzaam verkeer.

Op het kruispunt Wittendijk met de Hoogeindseweg zit de hoogste ongevallenconcentratie van het gehele traject. De hoofdoorzaak van alle ongevallen is het niet verlenen van voorrang. Dit kan meerdere oorzaken hebben:

- De voorrangsregeling is onvoldoende duidelijk.
- Het overzicht op de kruising en de overige verkeersdeelnemers is onvoldoende.
- Er wordt te hard gereden waardoor inschattingen niet goed worden gemaakt.

Bij de kruising Hoogeindseweg met de Wittendijk en Eikenlaan kruist veel verkeer. De Eikenlaan is een belangrijke ontsluiting voor De Hellen en de Wittendijk is een belangrijke. Ook passeren hier dagelijks veel fietsers. Er is een gebrek aan opstelruimte voor fietsers. Ook kunnen fietsers moeilijk halverwege de oversteek opstellen door een beperkte ruimte.

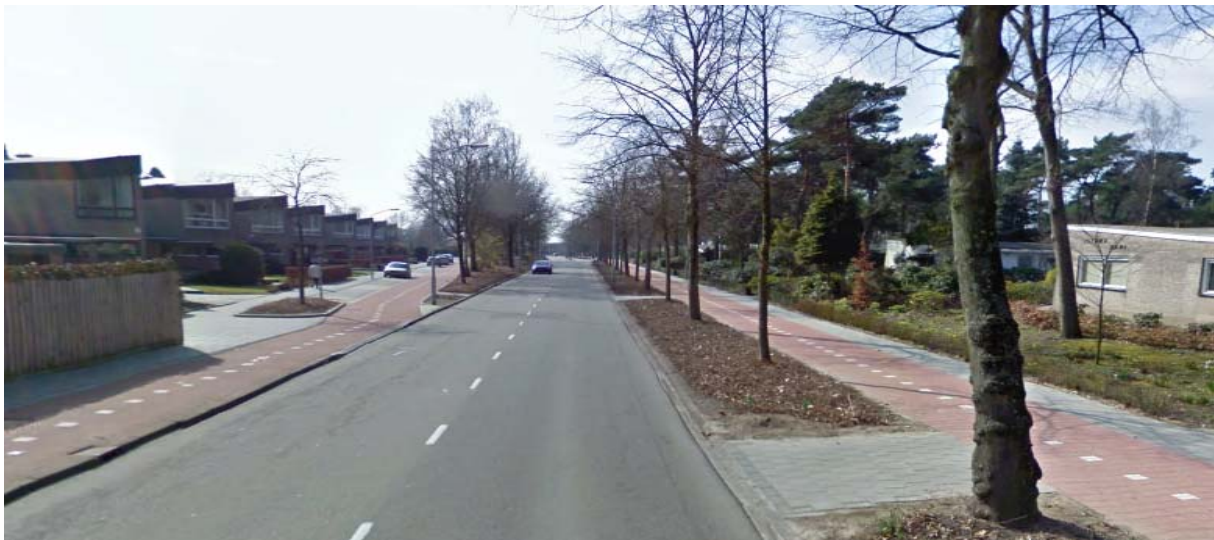
Figuur 8: Foto Hoogeindseweg richting Spoorbaan

De Hoogeindseweg komt uiteindelijk uit op de Spoorbaan. Ook hier bestaat het profiel uit een brede straat met huizen langs één zijde. Deze bebouwing is bereikbaar door een parallelweg, vormgegeven als fietsstraat. Aan de andere zijde ligt een vrijliggend fietspad.

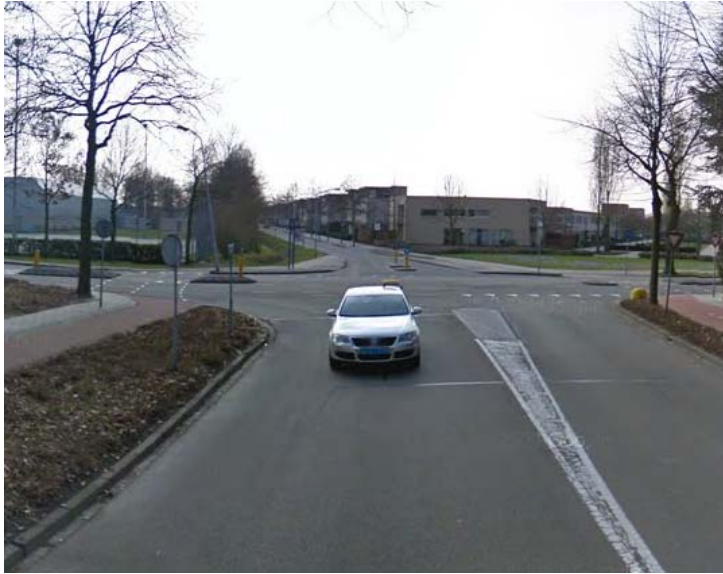
Figuur 9: Foto van kruising Hoogeindseweg - Spoorbaan

De kruising met de Spoorbaan is groot opgezet. De Spoorbaan is een weg die een woonwijk scheidt van een industriegebied.

Op dit weggedeelte vallen alle ongevallen op de kruising met de Spoorbaan. Ook hier is het voorrang verlenen en heikel punt. Het kruispunt is erg breed opgezet en op de wegen wordt hard gereden.

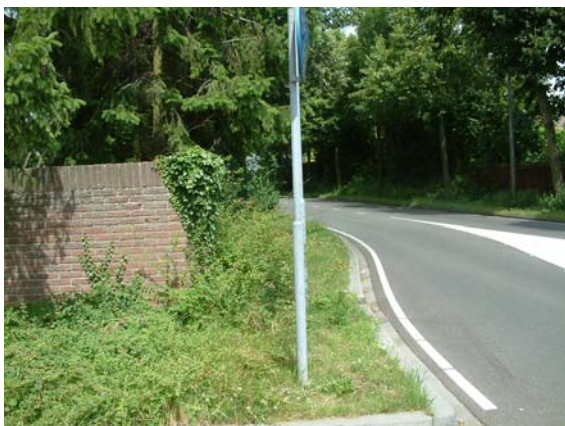
Figuur 10: Foto beperkt uitzicht fietsoversteek Nieuwe Rielseweg

De weg wordt omzoomd door een bomenstructuur. Soms grenst de weg aan de achtertuinen van woningen en krijgt de weg meer een groene laanstructuur. Op enkele locaties leidt de beplanting tot verminderd overzicht. Op de volgende foto is het beperkte overzicht te zien bij de fietsoversteek bij de Nieuwe Rielseweg.

- De weg is omgeven door bomen en achtertuinen. Op sommige locaties leidt dit tot een verminderd overzicht. Vooral de fietsoversteek bij de Nieuwe Rielseweg is daardoor erg onoverzichtelijk.

Het onveilige gevoel kan worden weggenomen door het uitzicht te verbeteren. Er moet goed gelet worden op de omvang van het groen rondom het kruispunt.
