## Goirle, locatie Van Puijenbroek

Bouwhistorische verkenning

BAAC Rapport B-15.0035

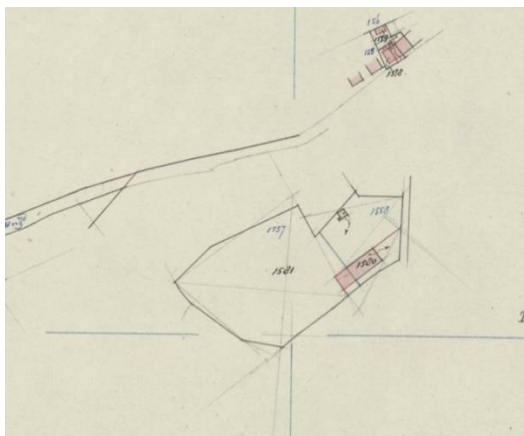
Afbeelding: Kadastrale hulpkarte uit 1889 waarop de bron van de huidige fabriek is aangegeven en een vroege vergroting van één van de gebouwen (deel van de bebouwing op perceel 1581).

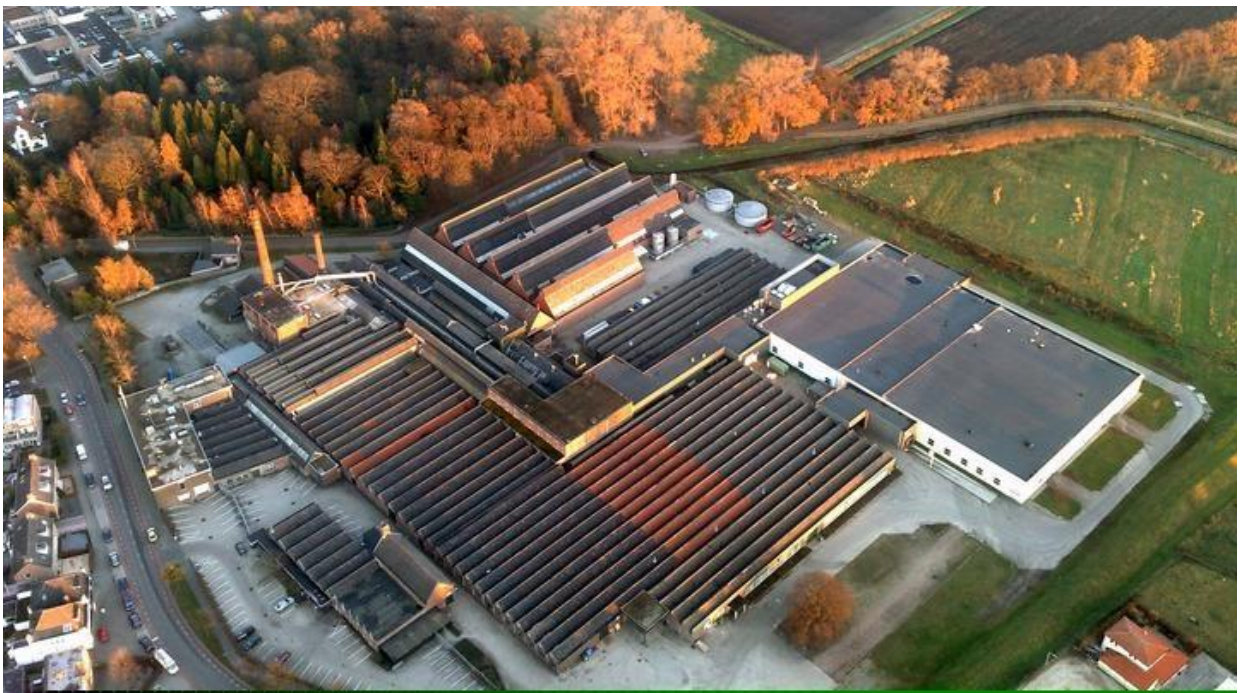
*Afbeelding: De meest recente luchtopname van het complex. Hier is goed te zien dat het complex grotendeels bestaat uit rechthoekige gebouwen voorzien van sheddaken, platte daken en zadeldaken. Uit de dakvorm is overigens niet de historische functie van de gebouwen af te leiden. Magazijnen zijn bijvoorbeeld met alle genoemde dakvormen uitgevoerd.*

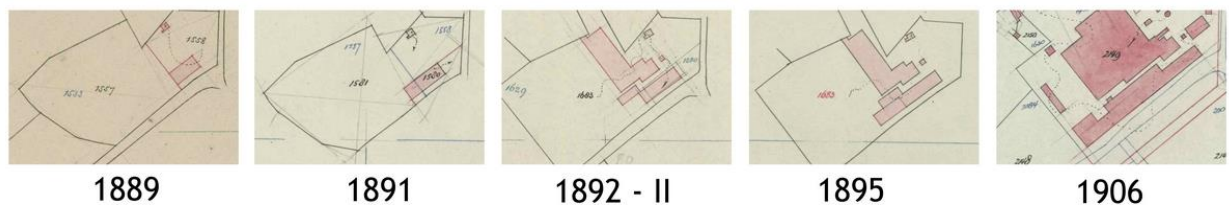
Afbeelding: Ontwikkeling van gebouw I van 1888-1889 tot en met 1906.

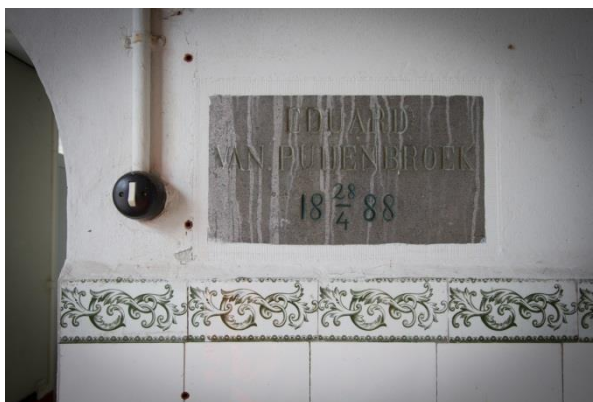
Afbeelding: Gevelsteen met de naam Eduard van Puijenbroek en daaronder de datum 28 4 1888.

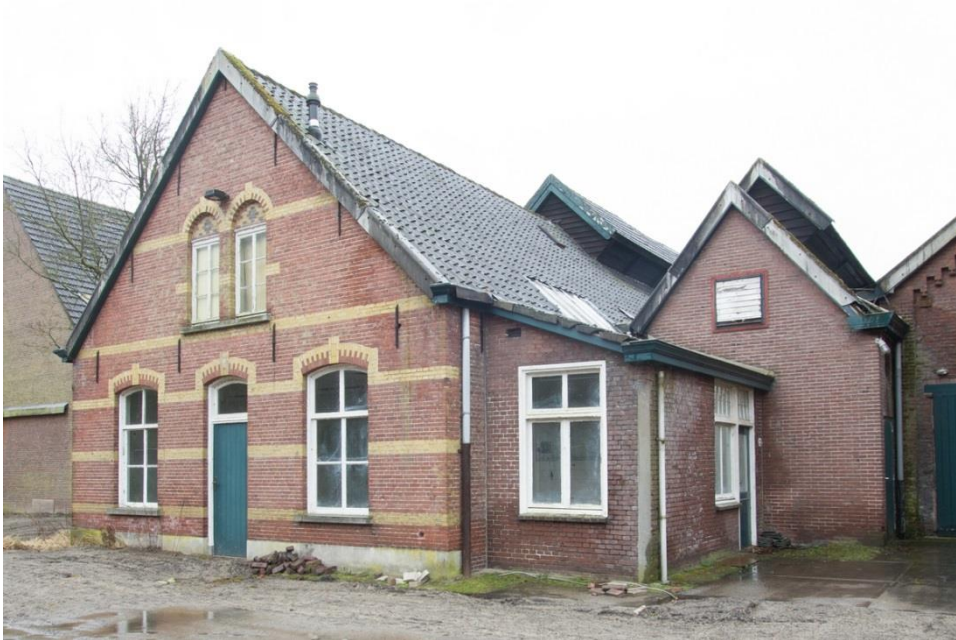
*Afbeelding: Het exterieur van gebouw I. Oorspronkelijk stond het gebouw geheel vrij.*

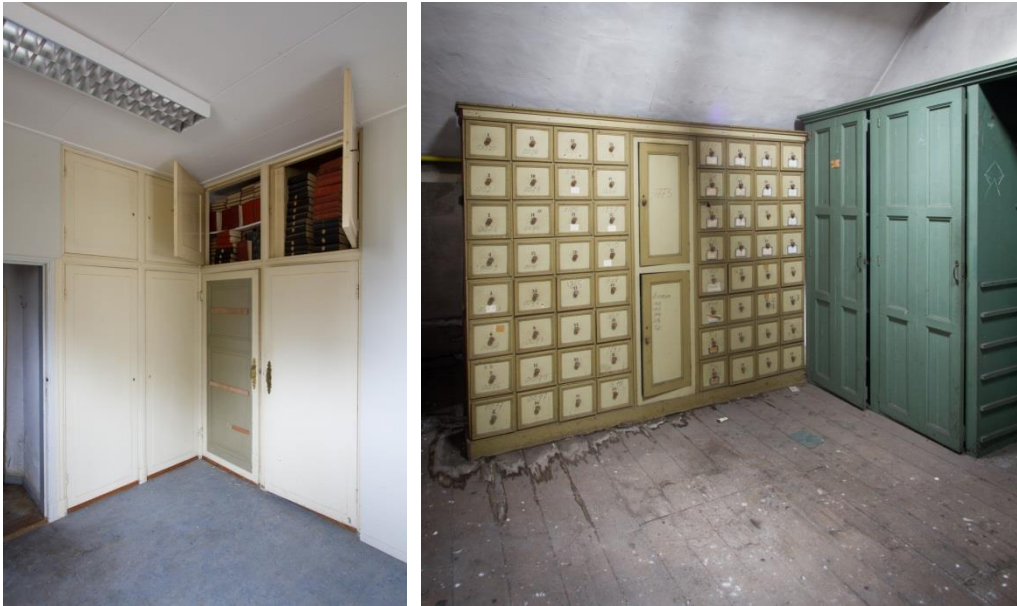
*Afbeeldingen: Elementen in het interieur. Links oude inbouwkasten op de begane grond. Eén van de paneeldeuren is in het zicht gebracht door een plaat te verwijderen. Rechts oude kasten op de zolder van het gebouw.*

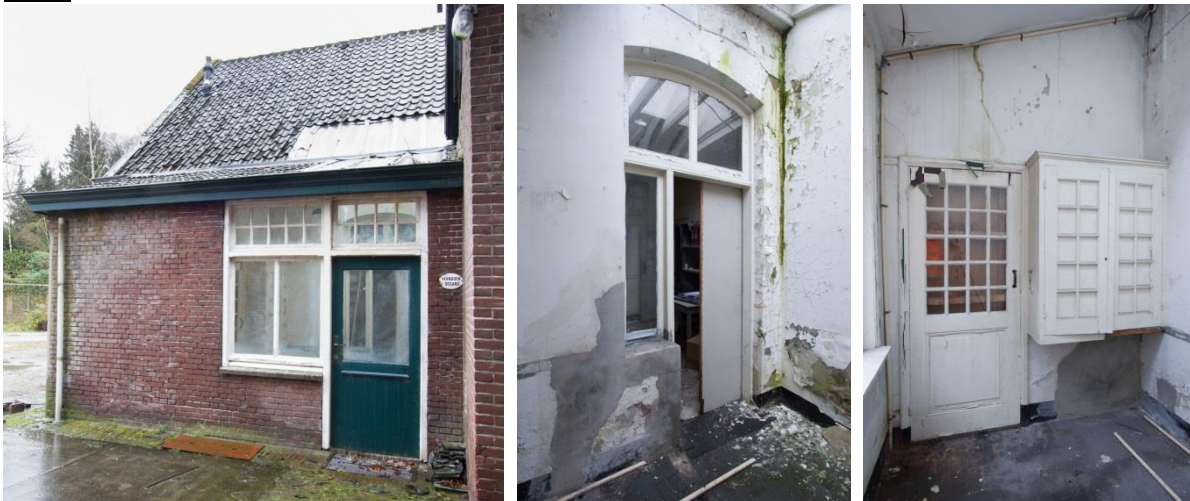
Afbeeldingen: Toegevoegde bouwmassa met entree (l). Voormalige gevelopening, inpandig geraakt door toegevoegde bouwmassa met entree (m). Paneel deur en kastje in de toegevoegde bouwmassa (r).

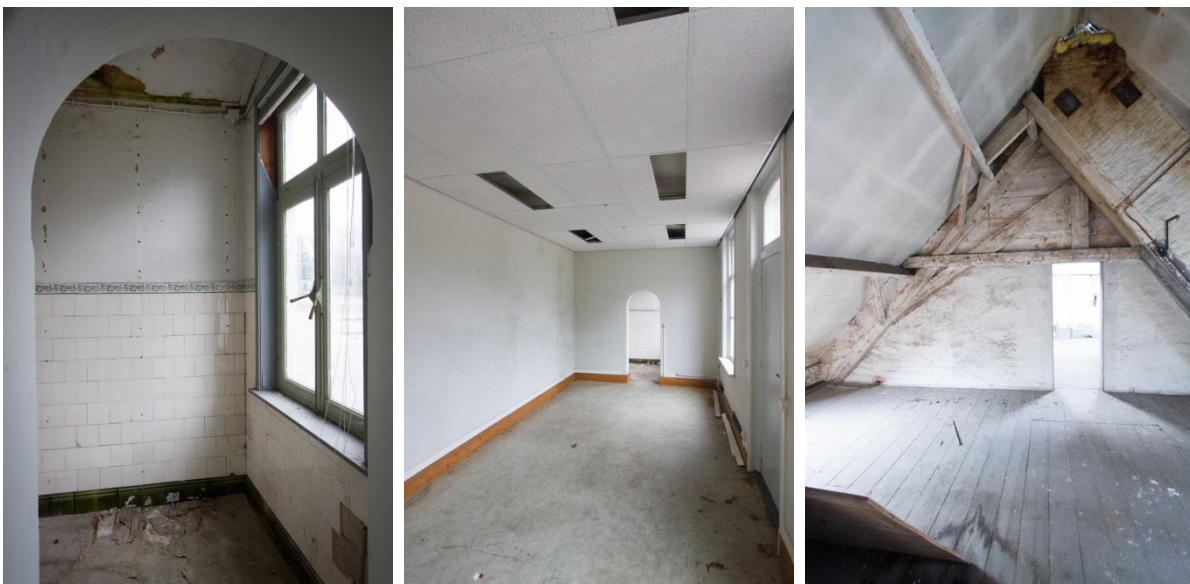
Afbeeldingen: Blik in de voorkamer van de toegevoegde bouwmassa met entree, met een tegellambrisering in lijn met die in de machinekamer uit 1907 (l). Voormalige kantoorruimte achter de voorgevel, ontstaan na sloop van twee gangmuren (m). De zolder van het pand met zicht op een oorspronkelijke rookkanaal en één van de oorspronkelijke spanten.

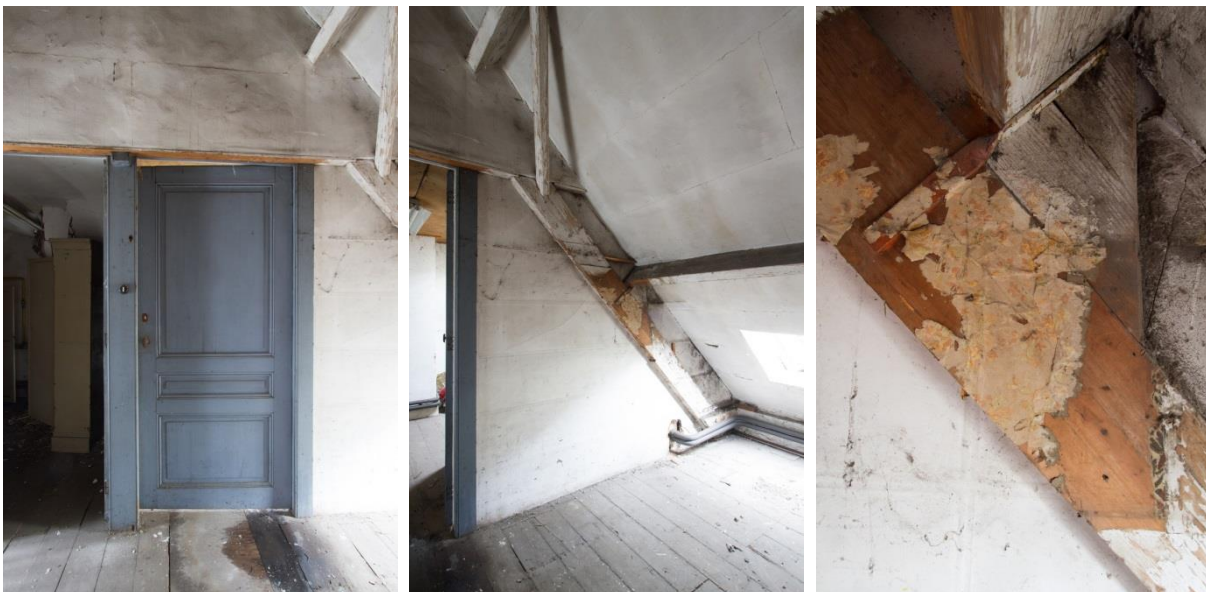
Afbeeldingen: Paneel deur op de zolder (l). Kapsant waarvan de trek balk omhoog is gebracht ten behoeve van de binnendeuren (m). Restanten van behangsel op één van de spantbenen (r).

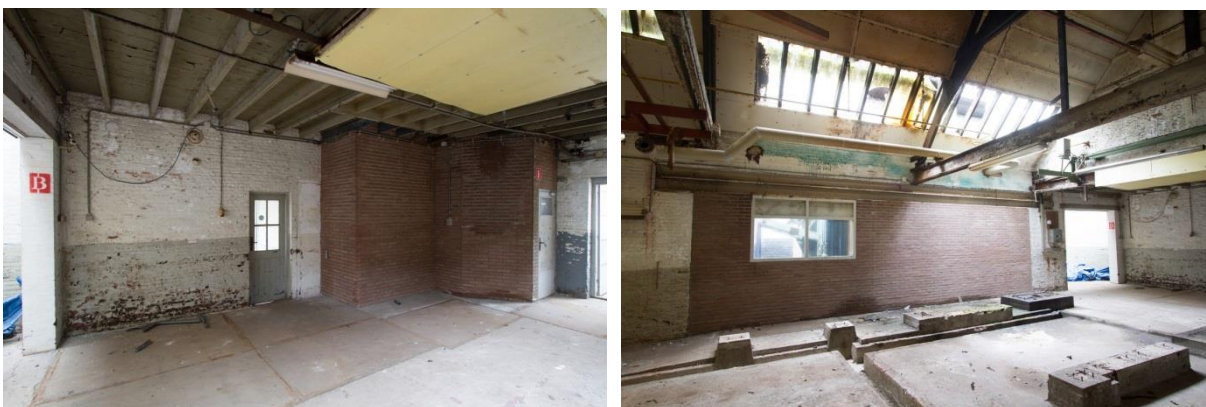
Afbeeldingen: Links, zicht op de muur tussen fabriek- en kantoorgedeelte. De enkelvoudige balklaag is vermoedelijk de oorspronkelijke. Rechts, vernieuwing van een del van de rechter zijgevel van het oudste deel van het gebouw.

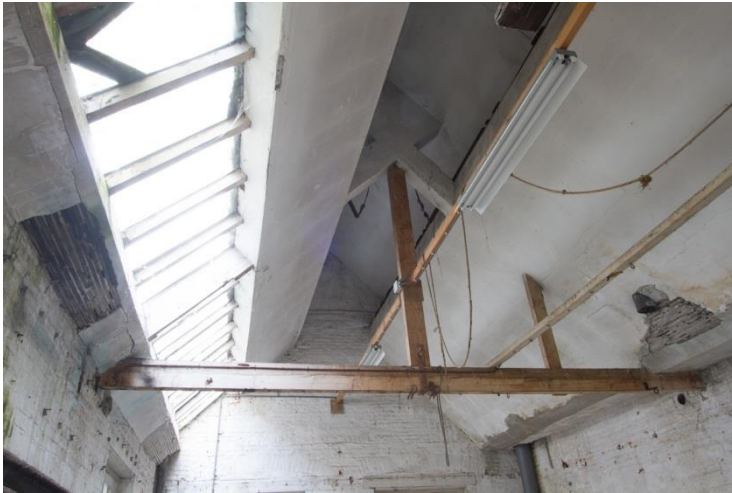
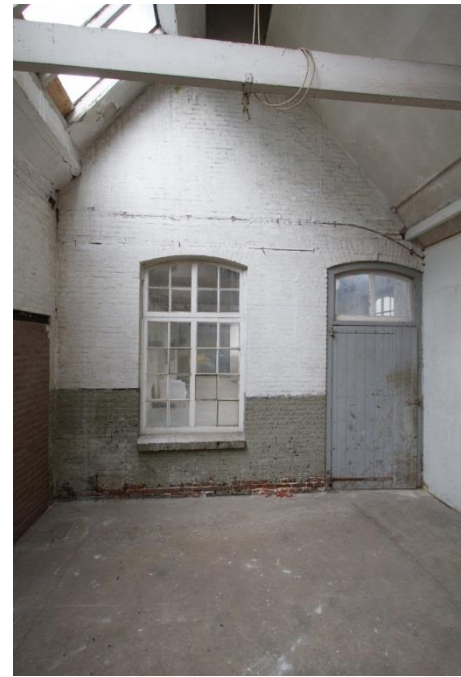
De draagconstructie is betrekkelijk eenvoudig. Dat is, gezien de geringe grootte van het gebouw niet verwonderlijk. De lange gevels zijn de dragende muren waarin drie kappantennen zijn opgelegd. De spanten zijn samengesteld uit houten balken. Op de trekbalck zijn een stijl en twee spantbenen opgesteld. De stijl is middels een stropanker verbonden met de trekbalck. Overige verbindingen zijn aan het oog onttrokken door een afwerking van pleister op rachelwerk (een methode die in de negentiende eeuw gebruikelijk was, maar ook aan het begin van de twintigste eeuw nog we voorkwam. Er zijn aanwijzingen dat de kap in de huidige vorm niet – of slechts ten dele – oorspronkelijk is. Eén aanwijzing daarvoor vormt het gegeven dat één van de goten op de balken is gelegd en niet op de muur. Dat is vreemd, omdat de kadastrale kaart duidelijk aantoont dat het gebouw oorspronkelijk vrijstond. Een vrijstaand gebouw zal ook geen kap met ventilatiestraat in de nok nodig hebben gehad. Ventilatie was eenvoudig door ramen in de gevels open te zetten. De ventilatiestraat werd pas nodig nadat gebouw I was verlengd (zie de uitsnede van het briefhoofd).

*Afbeeldingen: Links een opname van de kapconstructie met rechts de goot óp de balken en een ventilatie- en lichtstraat die later, maar al wel vrij vroeg, zijn toegevoegd. Rechts de inpandig geraakte voorgevel, die oorspronkelijk niet geschilderd was. Deur en vensters zijn uit de bouwtijd.*

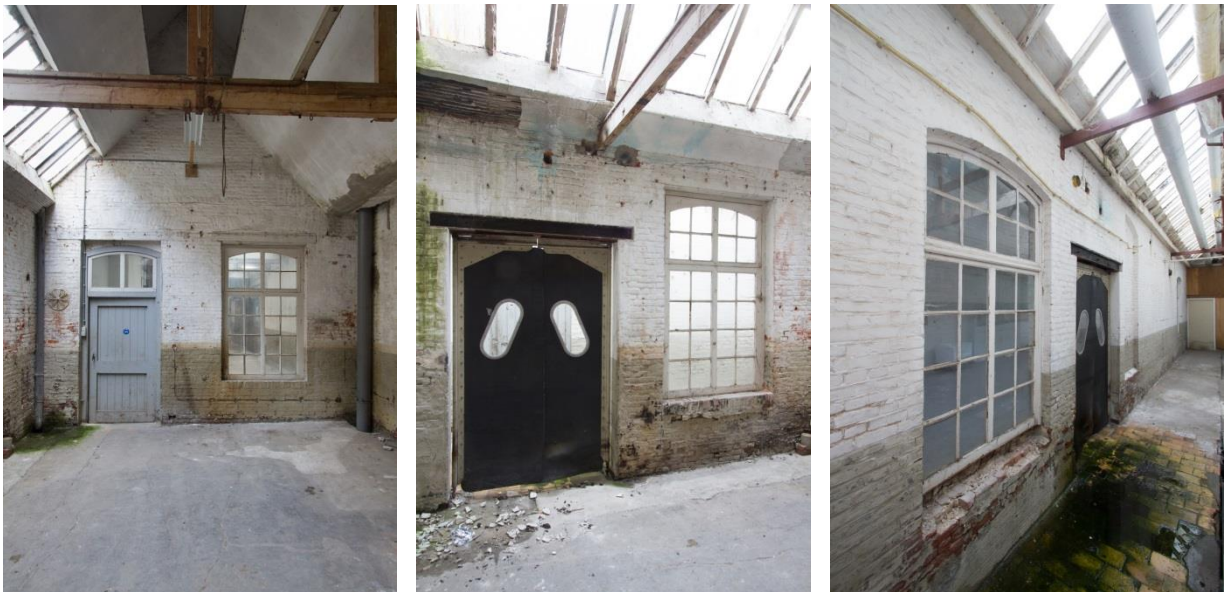
Afbeeldingen: Links de voormalige voorgevel van binnenuit gezien. Gevelopeningen zijn hier onder een latei uitgespaard. In het midden een opname van de linker zijgevel van binnenuit, rechts dezelfde situatie maar dan gemaakt waar het tot 1907 buiten was. Vensters is oorspronkelijk, de deur uiteraard toegevoegd.

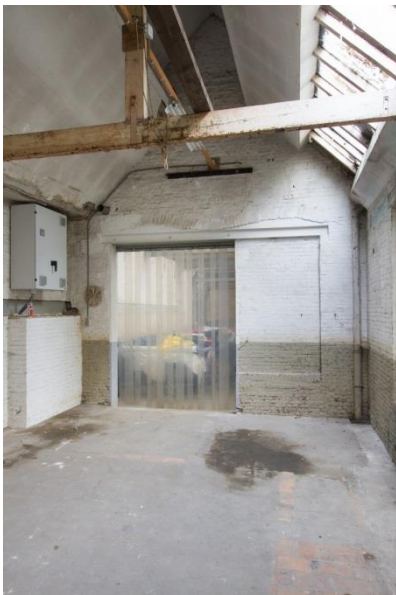
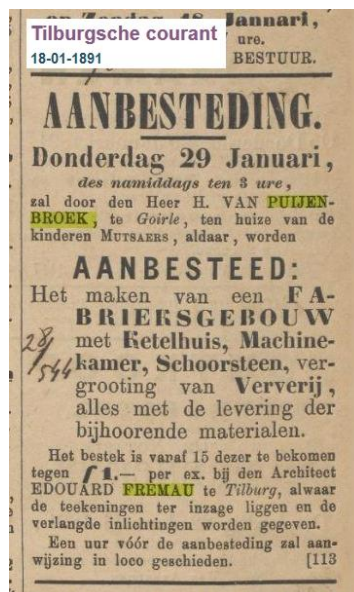
Afbeeldingen: Opname van de achtergevel van binnenuit. Rechts de aankondiging van de aanbesteding voor de uitbreiding van de fabriek.

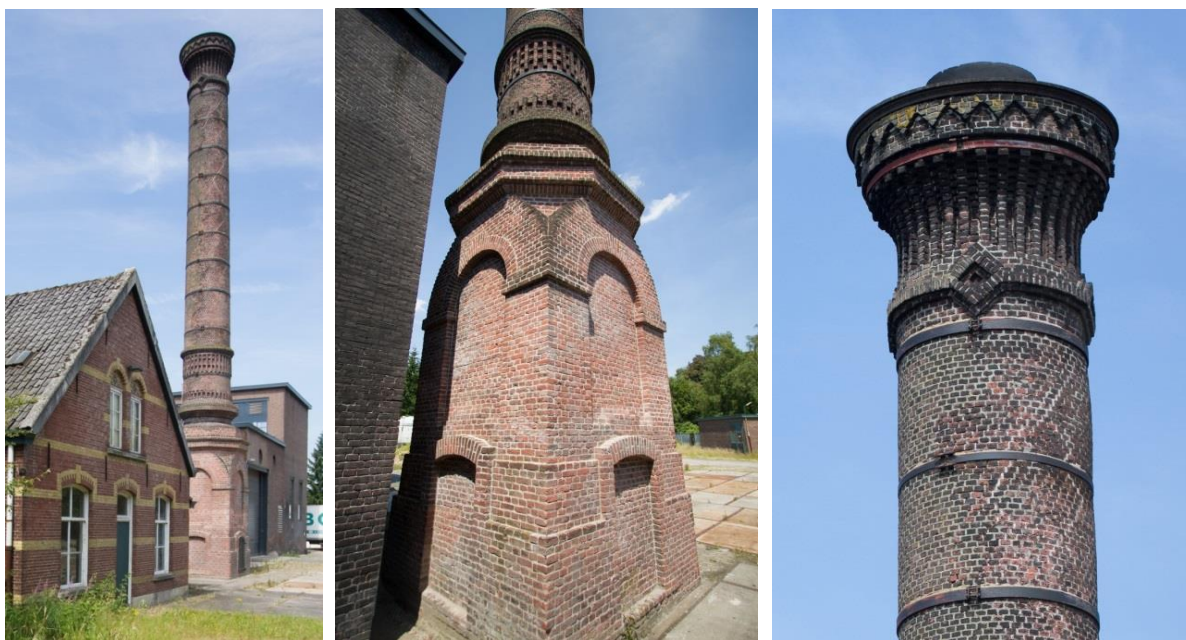
*Afbeeldingen: De schoorsteen en details van de schoorsteen. Links met op de voorgrond de voorgevel van gebouw I. In het midden is direct naast de schoorsteen muurwerk te zien van de machinekamer die in 1907 werd gebouwd.*

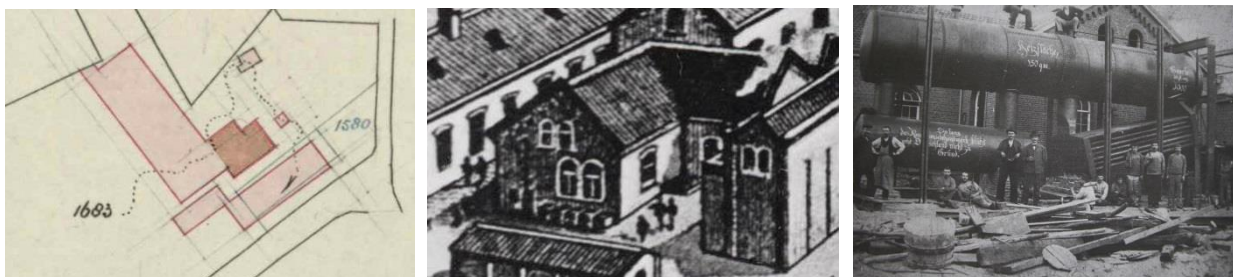
*Afbeeldingen: Links een uitsnede van een kadastrale kaart uit 1892 met daarop door de auteur geaccentueerd het machine- en ketelhuis. In het midden een detail van een briefhoofd uit omstreeks 1902 dat het gebouw weergeeft. Rechts een opname uit 1900 gemaakt na het stellen van de nieuwe stoomketel, met in de achtergrond het machine- en ketelhuis. Terug naar de middelste afbeelding; het gebouw uiterst rechts op de tekening is het gebouw dat om de ketel uit 1900 werd heengebouwd.*

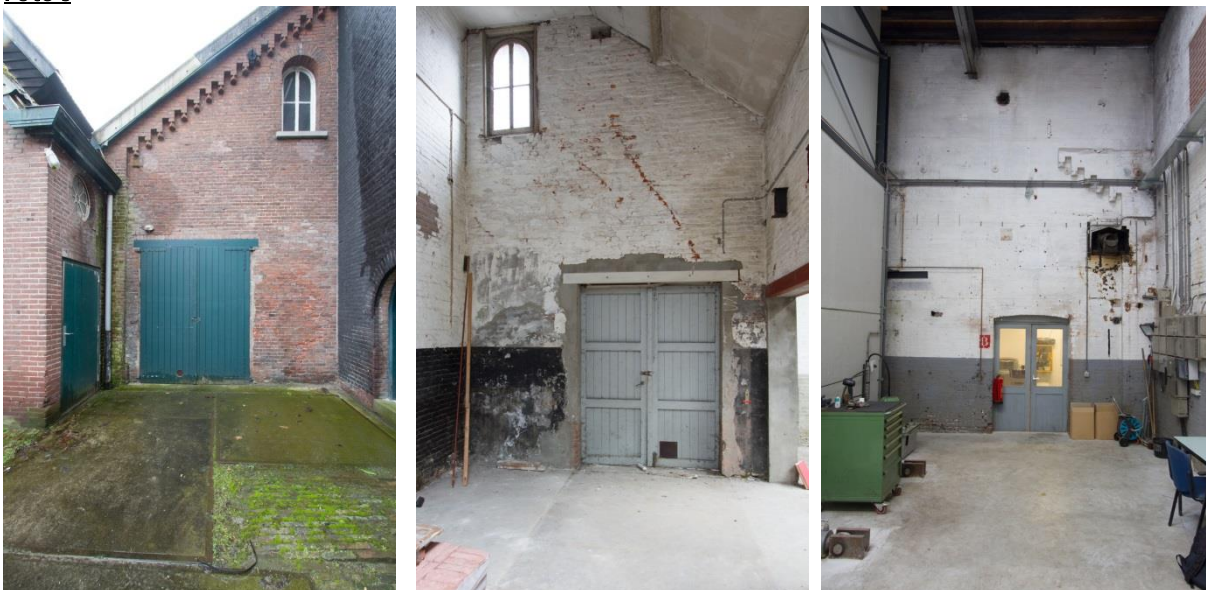
Afbeeldingen: Links de huidige voorgevel van gebouw IV is een restant van de in 1892 gebouwde voorgevel van het machine- en ketelhuis. In het midden dezelfde gevel van binnenuit gezien. De deur is duidelijk een toevoeging. Rechts een restant van de voormalige zijgevel van het machine- en ketelhuis, te zien vanuit het tegenwoordige ketelhuis. Eén en ander is af te leiden uit een hoekliseen en het restant van een blokfries.

Op basis van de door BAAC gehanteerde toetsingsmethodiek scoort gebouw dermate laag dat er in principe geen rekening mee hoeft te worden gehouden bij verbouwingen en ontwikkelingen op de locatie. Hierbij dient echter wel één kanttekening te worden geplaatst. Het restant van de voorgevel van het gebouw heeft een grote historische betekenis. Het is te overwegen om bij toekomstige bouwplannen te bezien of dit geveldeel in een bouwplan kan worden geïntegreerd.

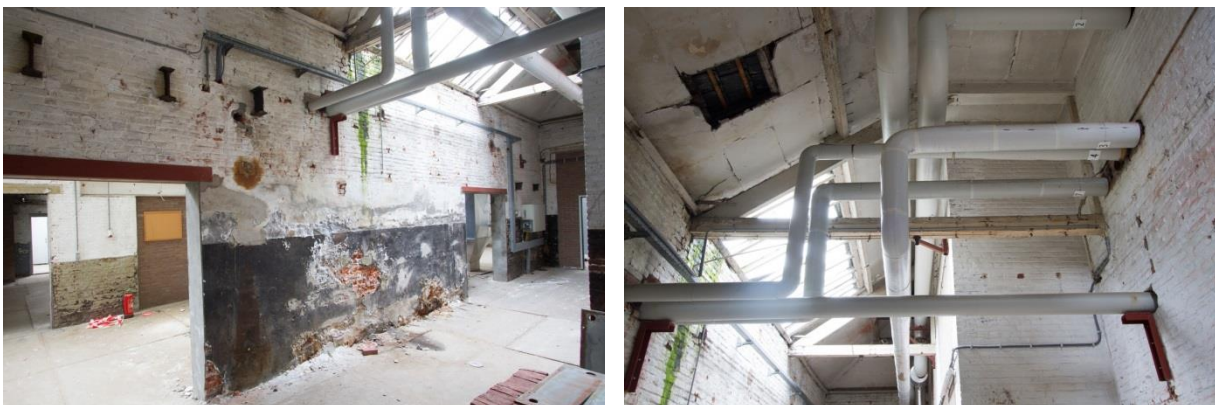
Afbeeldingen: Links de linker zijgevel van gebouw IV met daarin vrijwel louter later aangebrachte openingen. Uiterst rechts is mogelijk een oorspronkelijke gevelopening dichtgezet. De foto rechts toont een kapspant.

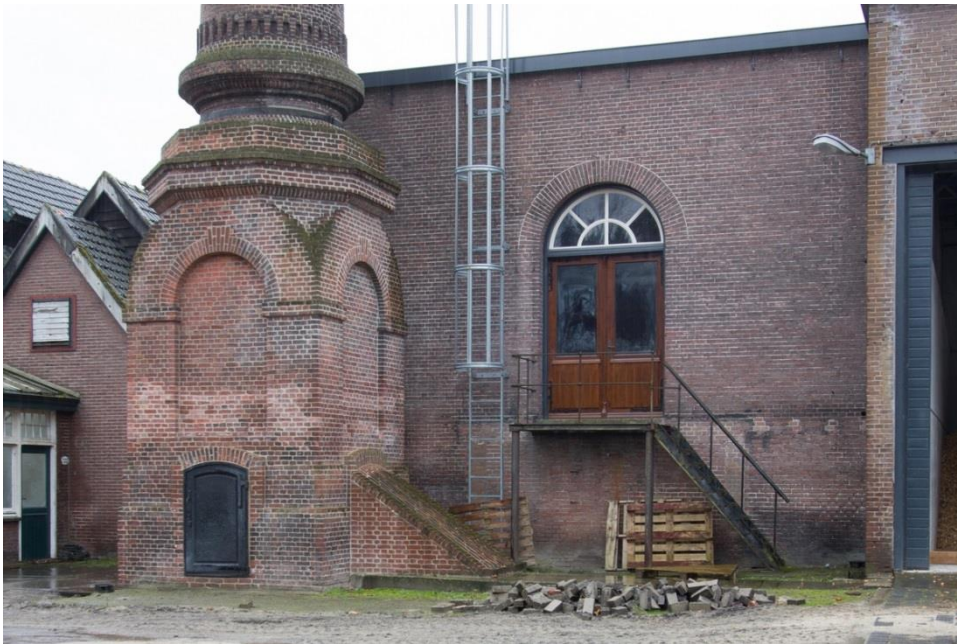
*Afbeelding: De Machinekamer is in 1907 tot stand gebracht achter de schoorsteen uit 1892. De toegang tot de kamer is bereikbaar middels een ijzeren trap. Een deur in de linker zijgevel vormt de ontsluiting van de ruimte onder de machine.*

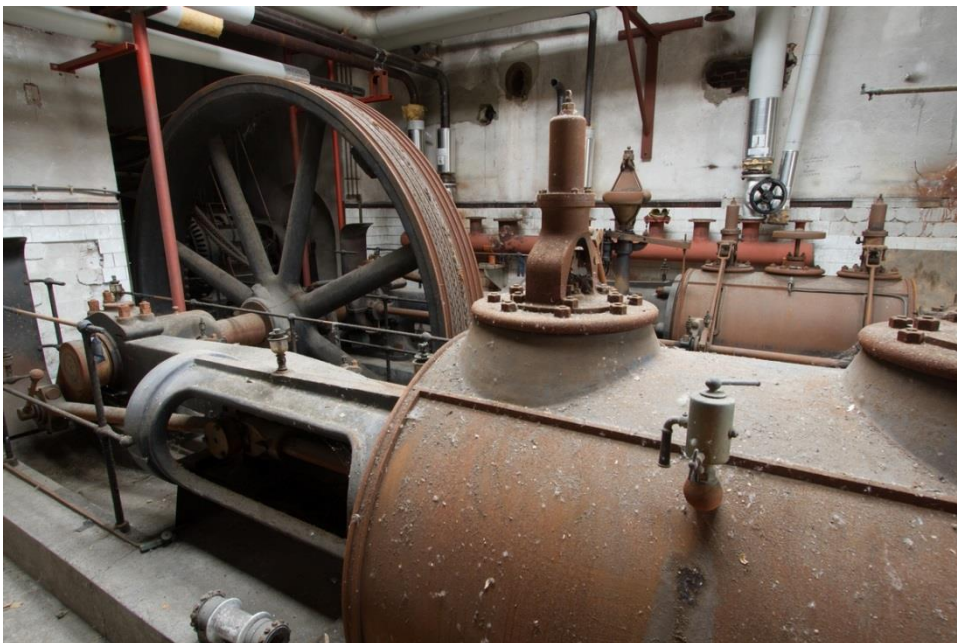
*Afbeelding: Opname van de machinerie, geleverd door Werkspoor.*

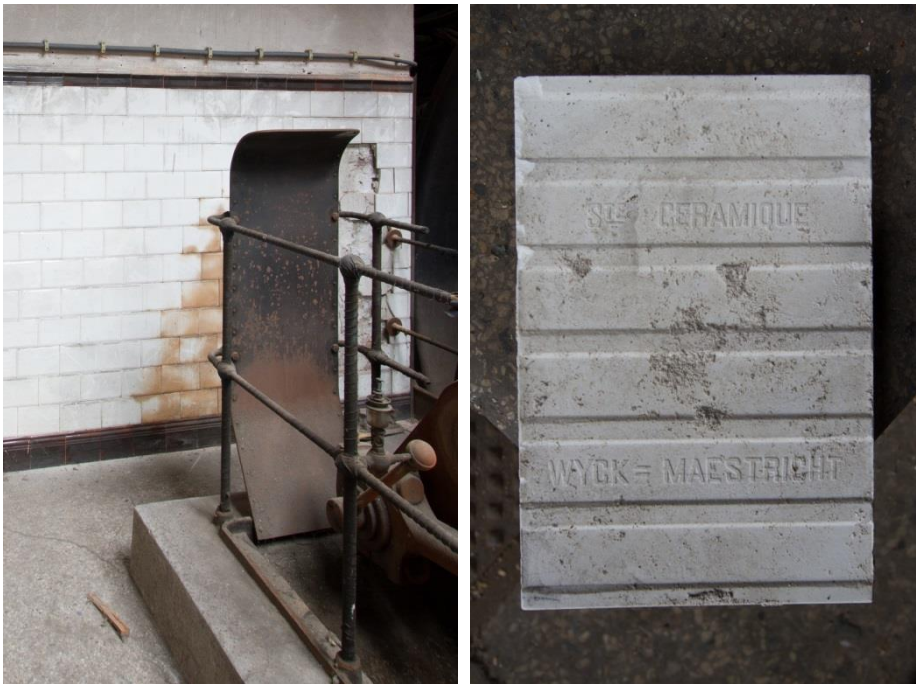
*Afbeeldingen: De tegellambrisering in de machinekamer dateert uit de bouwtijd. Rechts de achterzijde van één van de losgelaten facettegels met daarop de naam van de fabriek Ste Ceramique.*

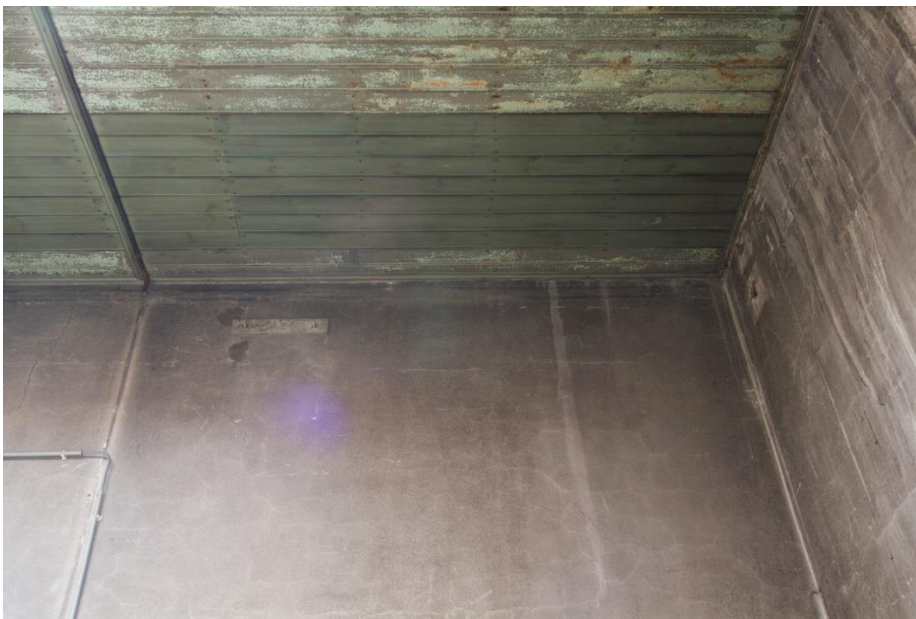
*Afbeelding: Opname van muurafwerking en plafond in de machinekamer.*

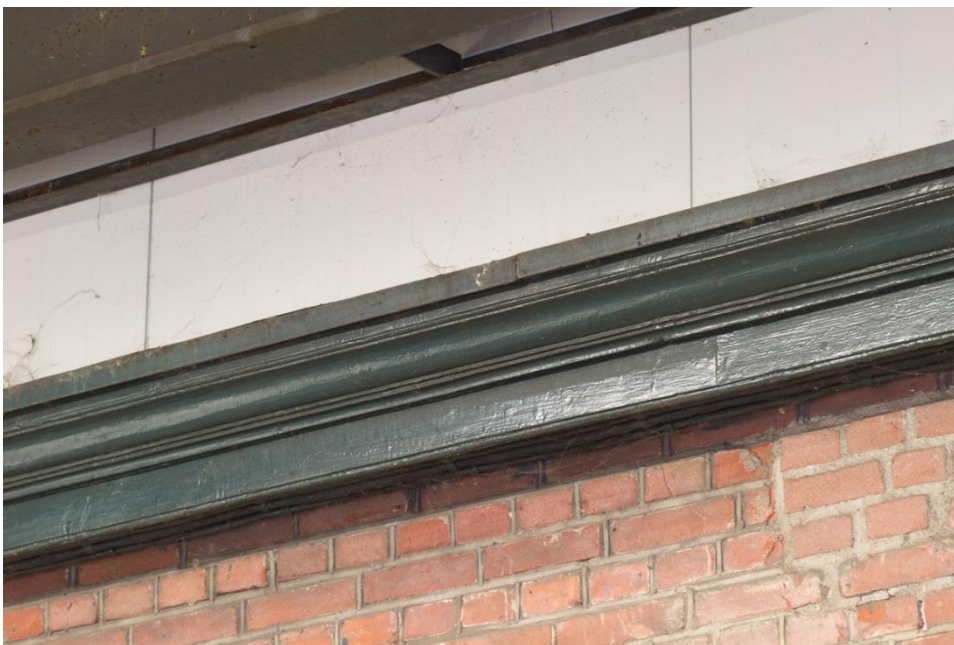
*Afbeelding: Detail van de beëindiging van de oorspronkelijke voorgevel van het gebouw. Een opvallend rijk geprofileerde goot, vermoedelijk een product van gietijzer. Thans inpandig.*

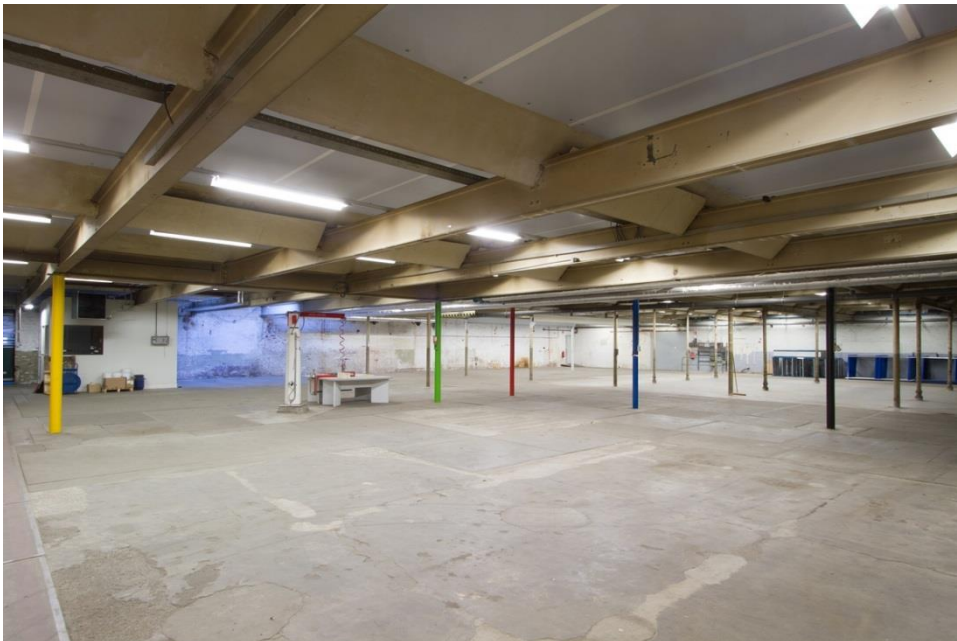
*Afbeelding: Een deel van het gebouw is voorzien van een nieuwe draagconstructie uitgevoerd in staal. Vermoedelijk is dit gedaan vanwege belemmeringen van de relatief kleine afstand tussen de gietijzeren kolommen.*

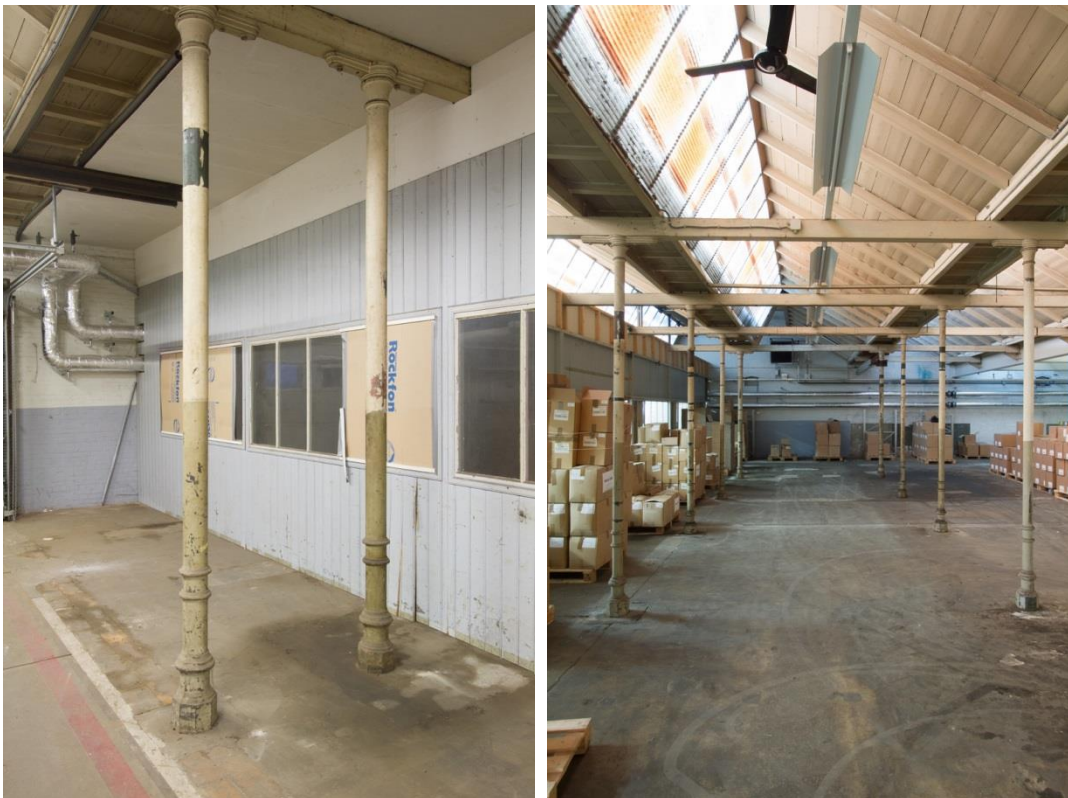
*Afbeeldingen: Opname waarop de gietijzeren kolommen zijn weergegeven. Het lijkt er op dat vanaf 1888 en in de uitbreidingen tot omstreeks 1910 telkens identieke kolommen werden toegepast.*

De draagconstructie bestaat gedeeltelijk uit de oorspronkelijke gietijzeren kolommen. Van het totale aantal kolommen dat het gebouw rijk is geweest, bestaat thans naar schatting nog een derde deel. De kolommen zijn uitgevoerd met een achthoekig basement, een ronde schacht en een ronde, uitkopende kop voorzien van afgeronde balkplaten. De balken die op de platen rusten, zijn hieraan met bouten verbonden. De balken zullen grotendeels uit de bouwtijd dateren. Bij de verschillende uitbreidingen van het gebouw zullen de oorspronkelijke kolommen als voorbeeld hebben gediend. Waarschijnlijk is de producent telkens dezelfde.

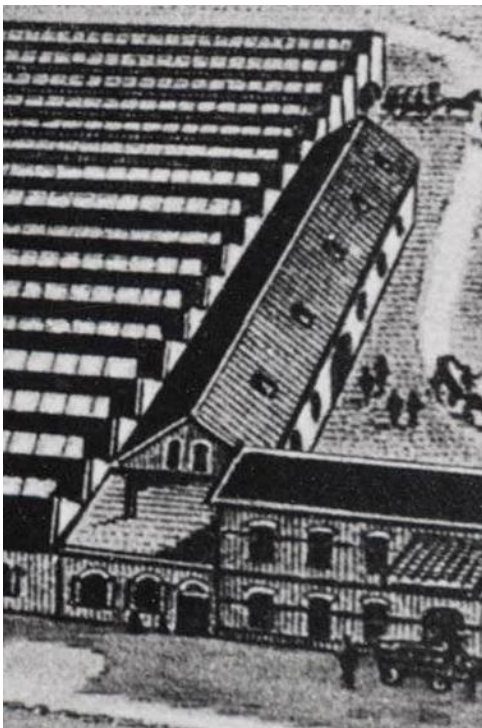
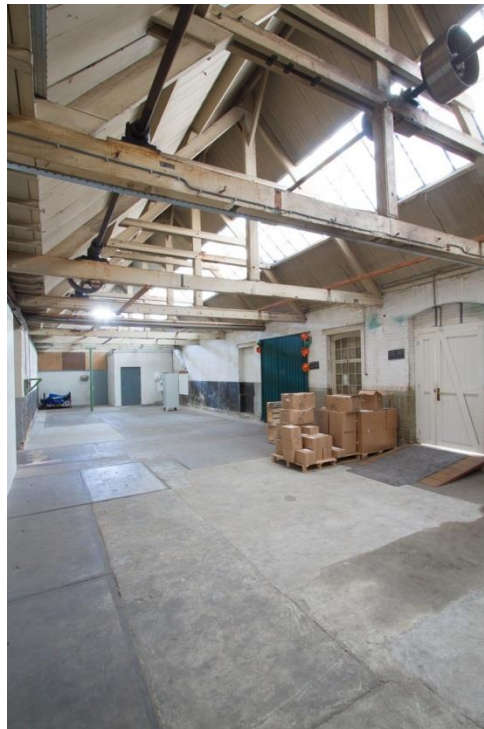
*Afbeelding: Detail van een briefhoofd uit omstreeks 1902 met daarop het dan nog nieuwe gebouw. Het éénlaags gebouw daarvoor is een kantoor. Rechts daarvan het magazijn. De opname rechts toont het inwendige van het gebouw in de huidige toestand.*

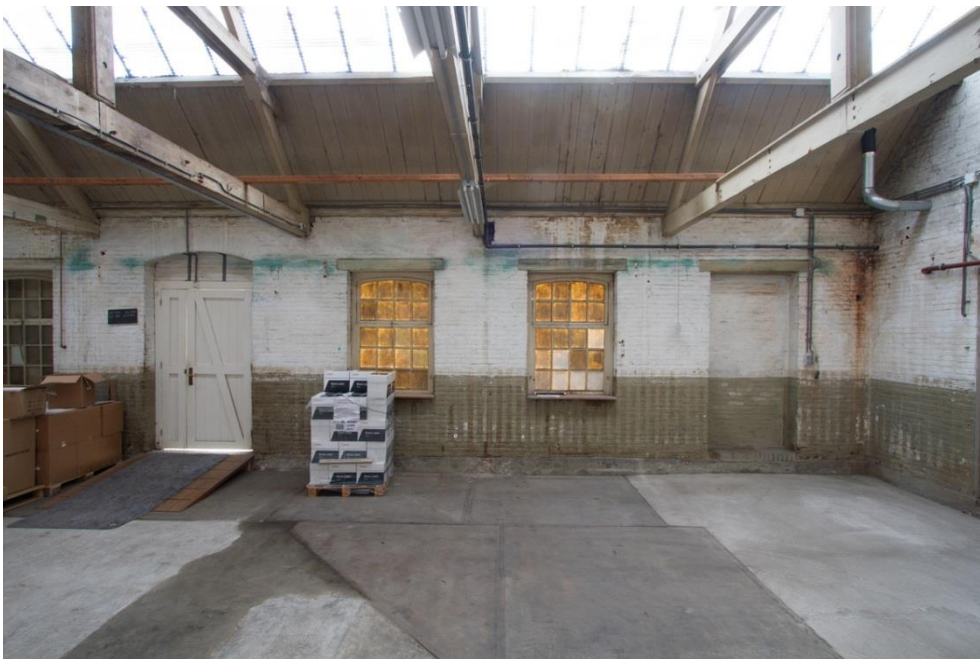
*Afbeelding: Opname van binnen met zicht op de voormalige rechter zijgevel, door aanbouw inpandig geraakt. In de gevel zijn nog oorspronkelijke vensters en een oorspronkelijk deurkozijn aanwezig.*

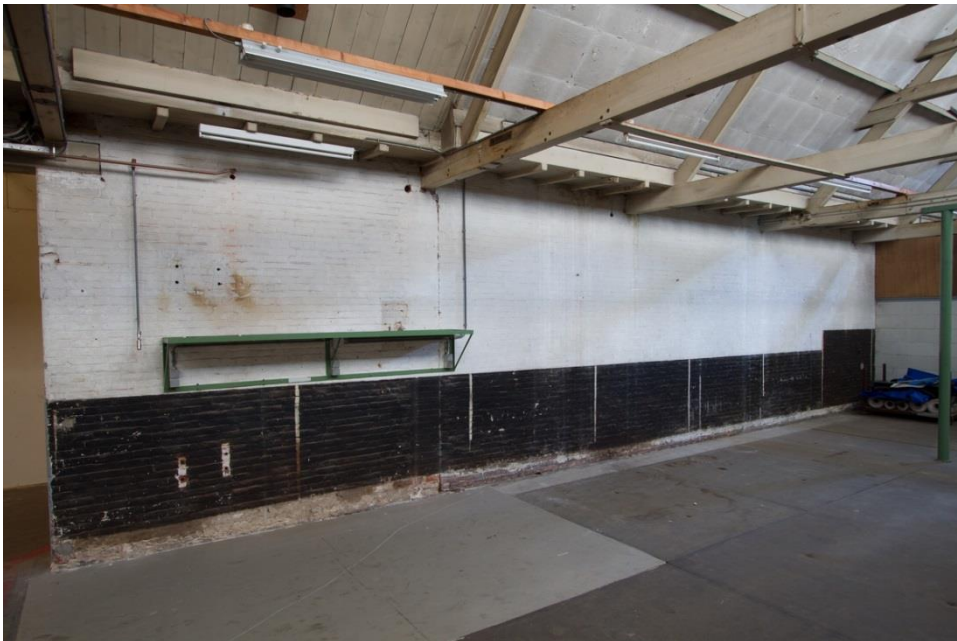
*Afbeelding: Een verticale bouwnaad markeert de verlenging van het gebouw.*

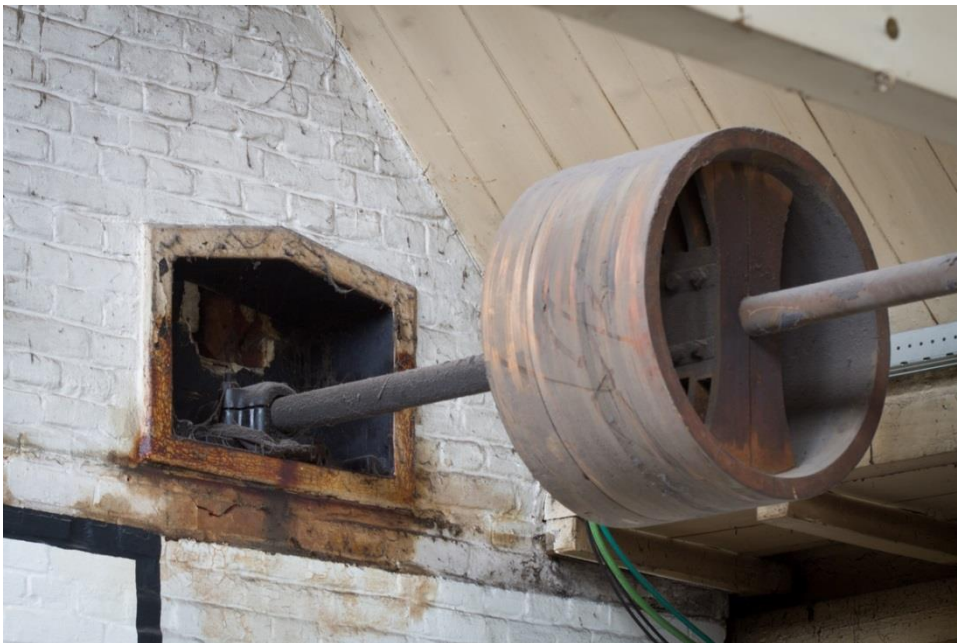
*Afbeelding : In detail een oplegpunt ten behoeve van een as die over de balken van de spanten is aangebracht. Dit is één van de weinige plekken in het complex waar delen van de vroegere aandrijving nog aanwezig zijn.*

In het interieur zijn enkele elementen aangetroffen die thans nog verwijzen naar de productie die in het gebouw heeft plaatsgevonden. Zo rusten op de balken nog enkele aandrijfassen ten behoeve van de weefgetouwen. Daarnaast zijn nummerlabels op de balken aangetroffen die vermoedelijk corresponderden met machinenummers.

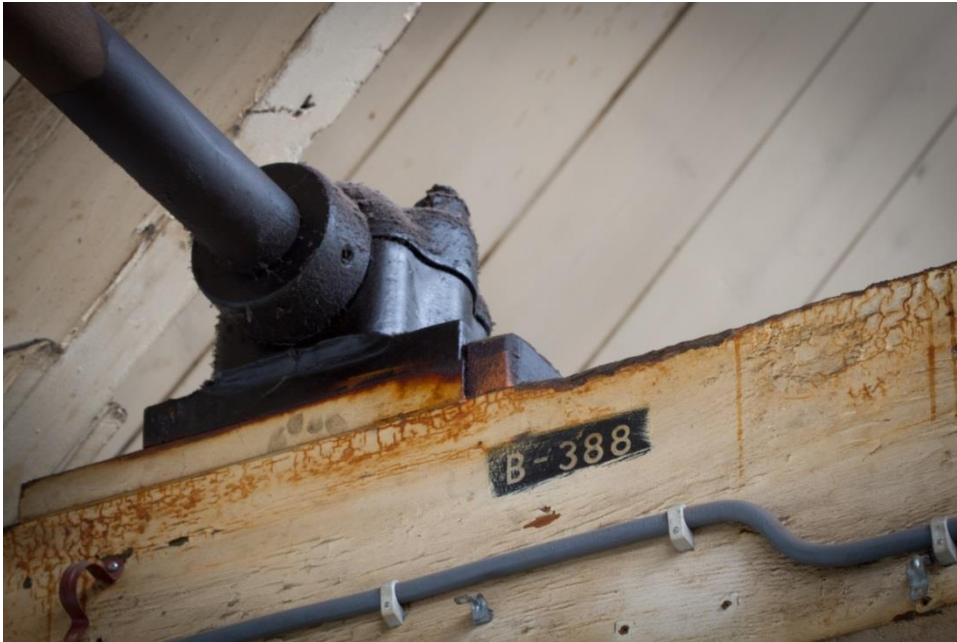
*Afbeelding: Lager ten behoeve van een aandrijfas, aangebracht op een balk van een kapsant.*

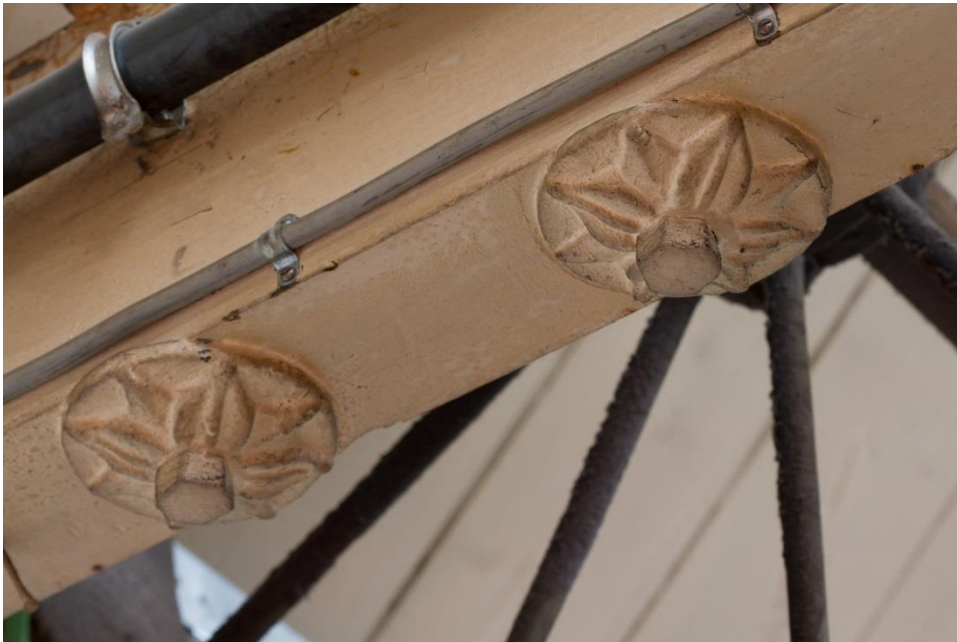
*De lagers zijn door middel van bouten verbonden met de balken. De ringen zijn uitgevoerd met een floraal motief.*

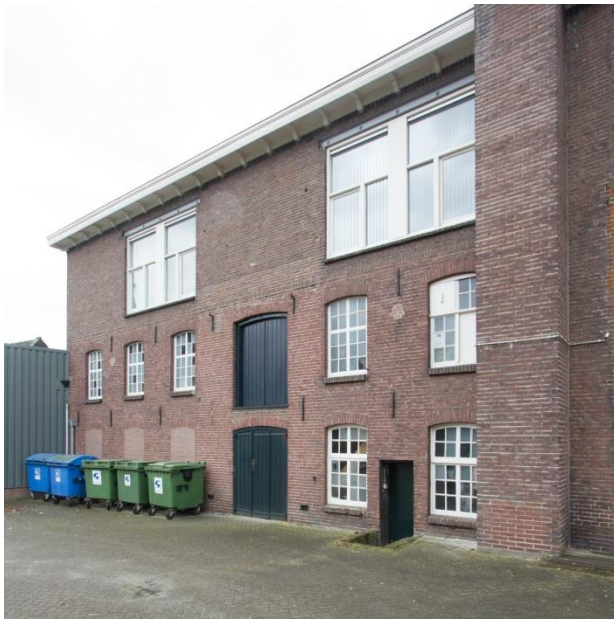
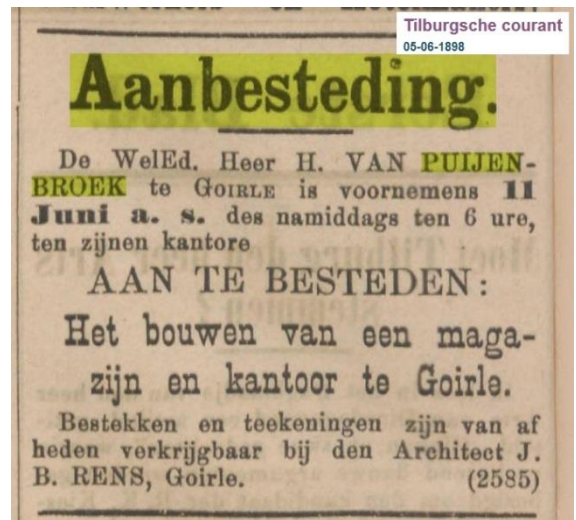
Afbeelding: Voorgevel van het gebouw, op de begane grond en de verdieping laat negentiende-eeuws, met deels de oorspronkelijke invulling van de gevel. De bovenste bouwlaag is een toevoeging. Rechts een aanbestedingsaankondiging voor de bouw van een magazijn. Vrijwel zeker heeft dit betrekking op gebouw VIII. Architect is J.B. Rens.

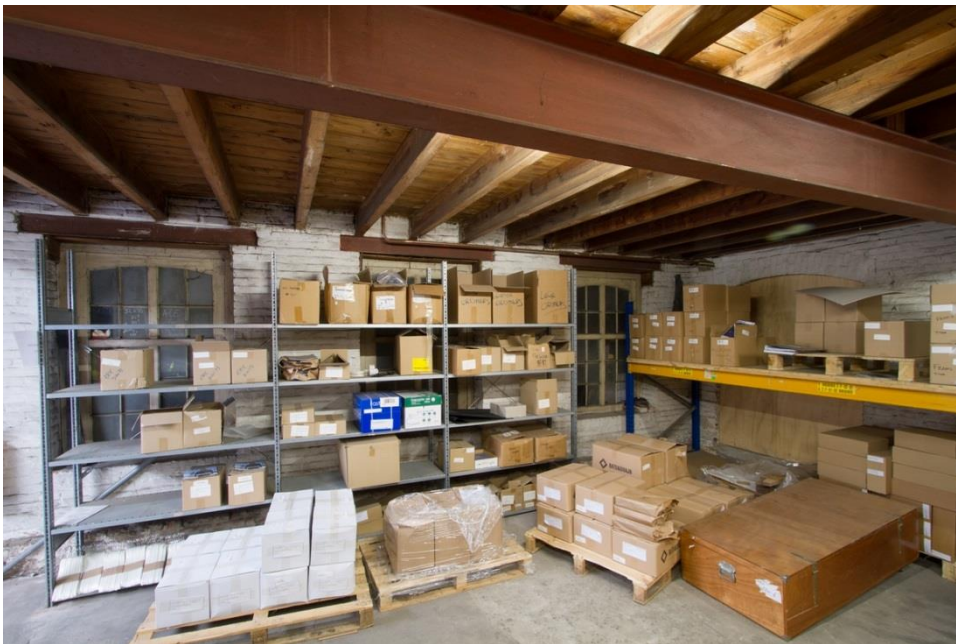
Afbeelding: Eenvoudige draagconstructie van de eerste verdiepingvloer. In de achtergrond oorspronkelijke vensters in de voormalige achtergevel van het gebouw.

Het gebouw heeft verdiepingvloeren die zijn uitgevoerd in hout. De vloerconstructie van de eerste verdieping is samengesteld uit twee ijzeren profielen en houten balken. De houten balken zijn zwaar (10 x 24 centimeter), wat logisch is gelet op de magazijnfunctie. De ijzeren constructie is als bestaand weergegeven op de verbouwtekening uit 1921. Er zijn aanwijzingen dat het hier gaat om oorspronkelijke balken (ijzer is ook gebruikt als lateien achter de segmentbogen in de gevels).

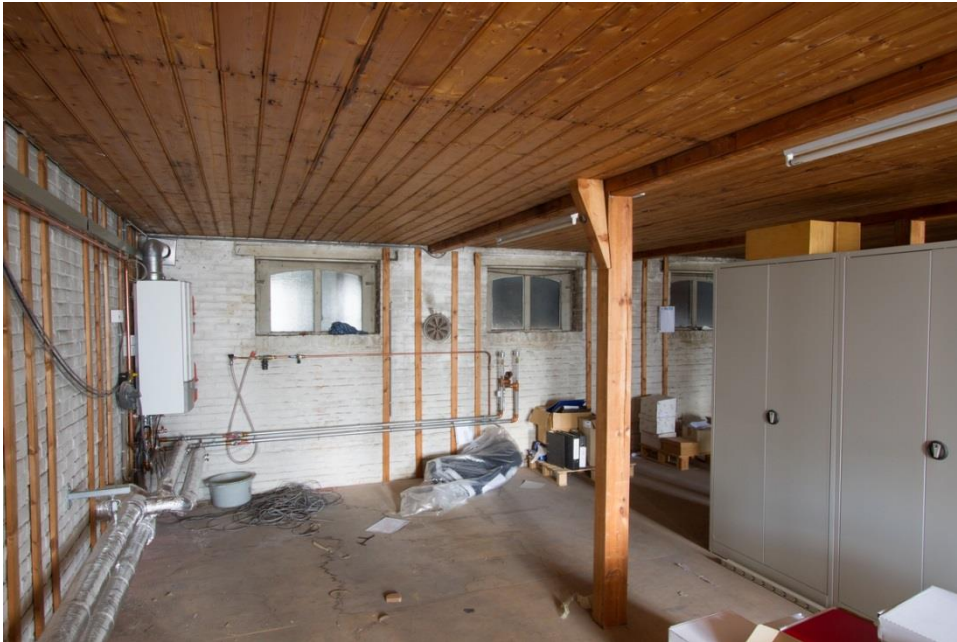
*Afbeelding: Opname op de eerste verdieping met zicht op een houten kolom men vensters in de oorspronkelijke achtergevel.*

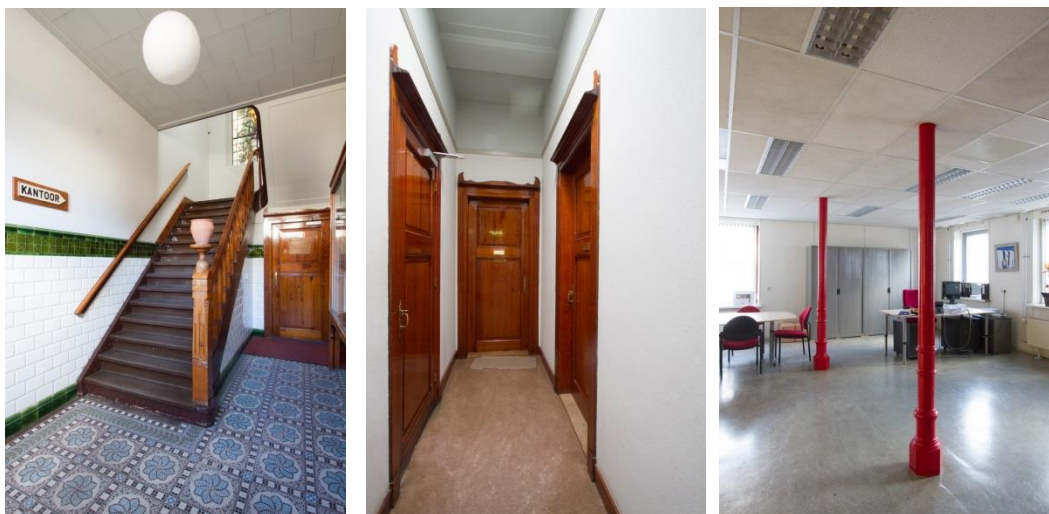
Afbeeldingen: De hal van het gebouw. Midden oorspronkelijke binnendeuren. Rechts één van ten minste drie gietijzeren kolommen op de begane grond.
