## Goirle, locatie Van Puijenbroek

Bouwhistorische verkenning

BAAC Rapport B-15.0035

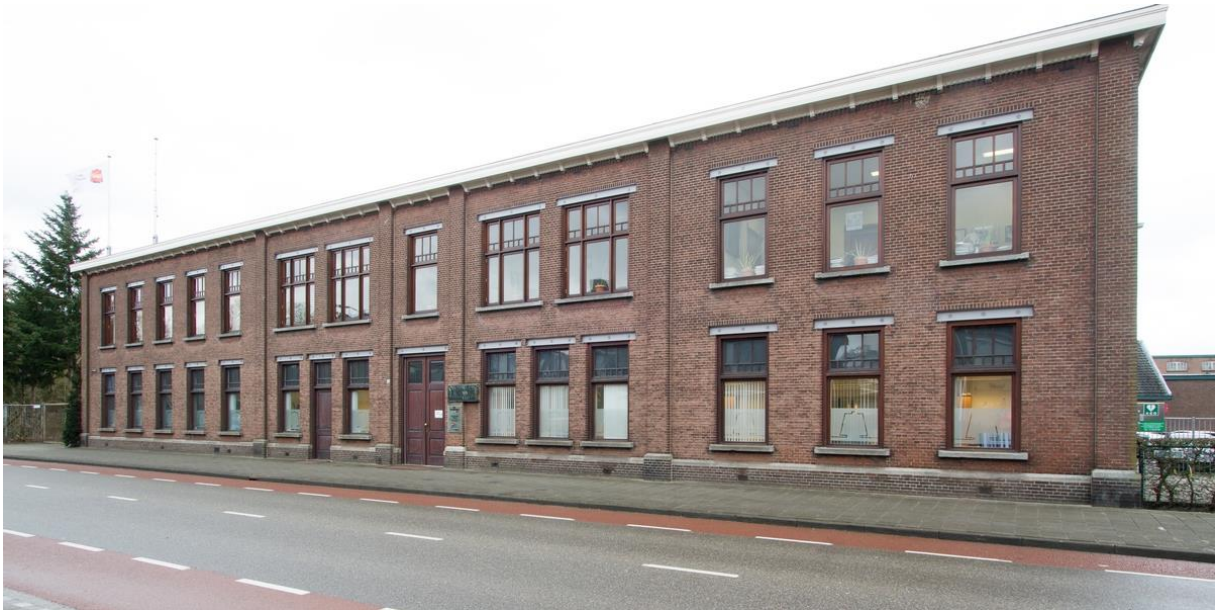
*Afbeelding: Het front van het kantoor aan de Bergstraat.*

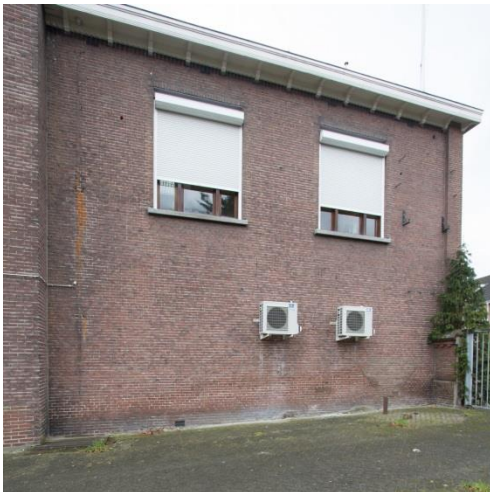
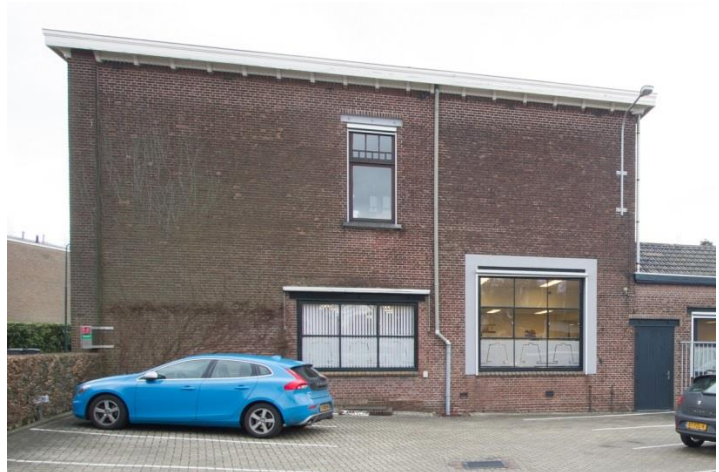
*Afbeeldingen: De linker- en rechter zijgevel van het gebouw. De gevelindeling is hier niet oorspronkelijk.*

De indeling van de zijgevels is gewijzigd. In de rechter zijgevel zijn geen oorspronkelijke openingen meer aanwezig. In de linker zijgevel zijn vensteropeningen toegevoegd, of bestaande werden vergroot.

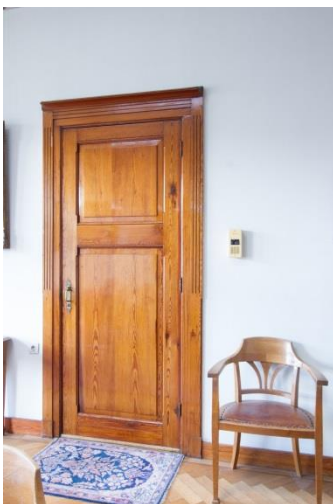
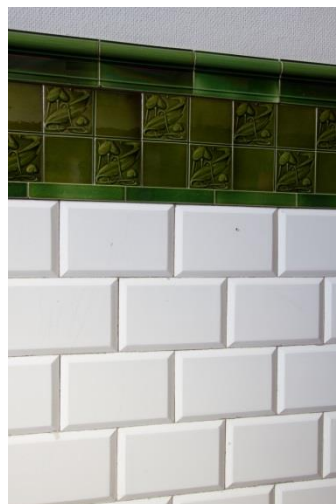
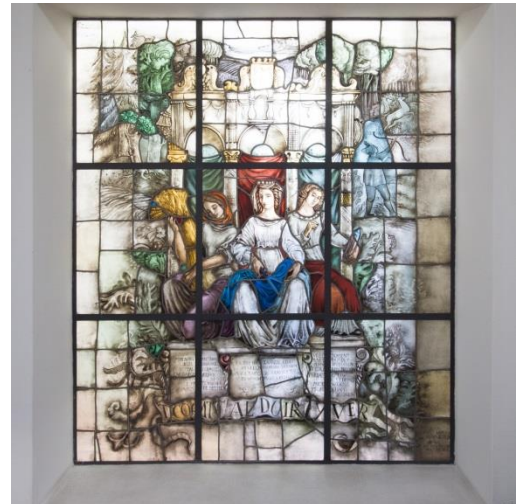
*Afbeeldingen: Interieurelementen. Deur en lambrisering uit de bouwtijd. Gebrandschilderd glas uit 1950.*

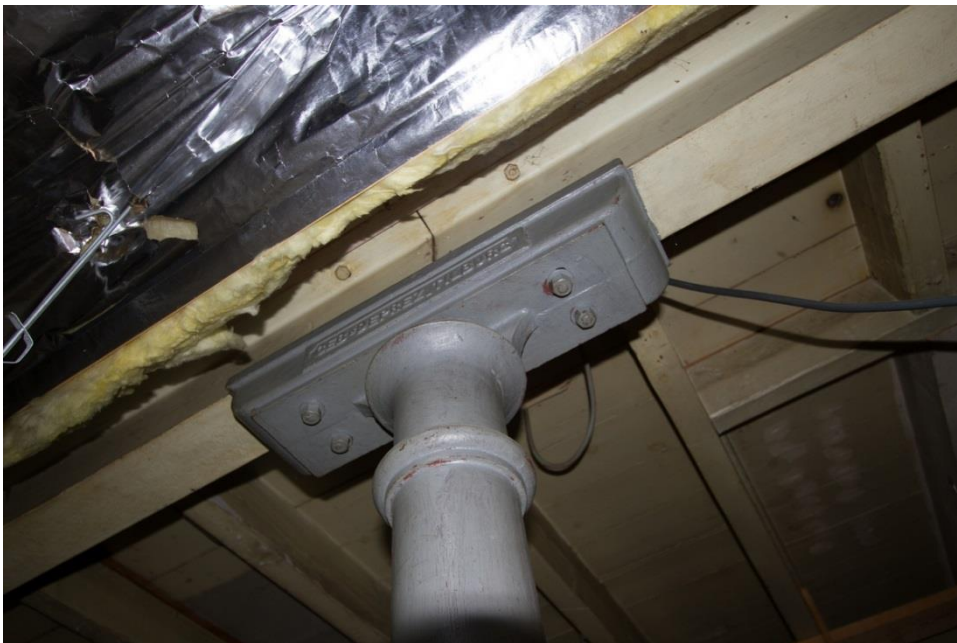
*Afbeelding: De kop van één van de gietijzeren kolommen. Daarop het stempel van de firma Gebroeders Deprez uit Tilburg.*

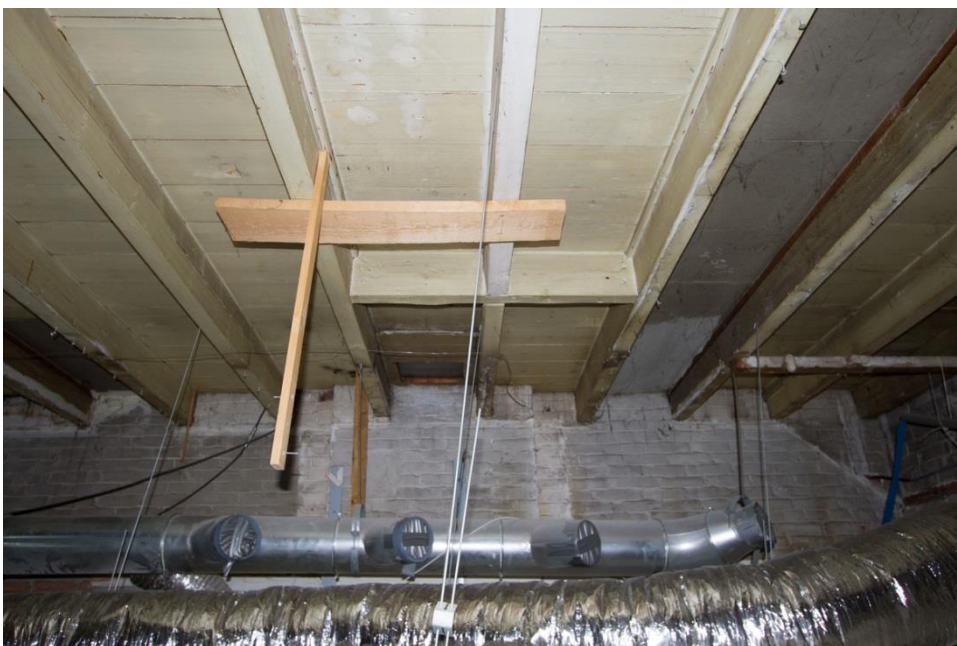
*Afbeelding: Balklaag van de verdiepingsvloer.*

Veel gegevens omtrent de draagconstructie van het gebouw konden binnen de kaders van de verkenning niet worden verzameld. Dit is vooral vanwege huidige interieurafwerkingen van het gebouw. Op een enkele plek kon boven een verlaagd systeemplafond worden gekeken. Bijvoorbeeld ter plaatse van drie gietijzeren kolommen op de begane grond. Daar kon worden vastgesteld dat de gietijzeren kolommen zijn vervaardigd door de Tilburgse firma Gebroeders Deprez en dat over de kolommen een ijzeren balk is gelegd. De balk ondersteunt de houten balklaag waarop de delen van de verdiepingsvloer zijn gespijkerd.

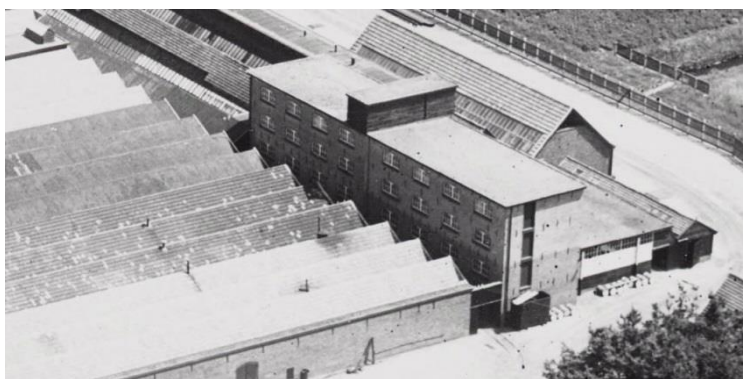
*Afbeelding: Luchtopname uit 1920 met daarop het magazijn dat in twee of meer waarschijnlijk drie bouwfases de huidige omvang heeft gekregen.*

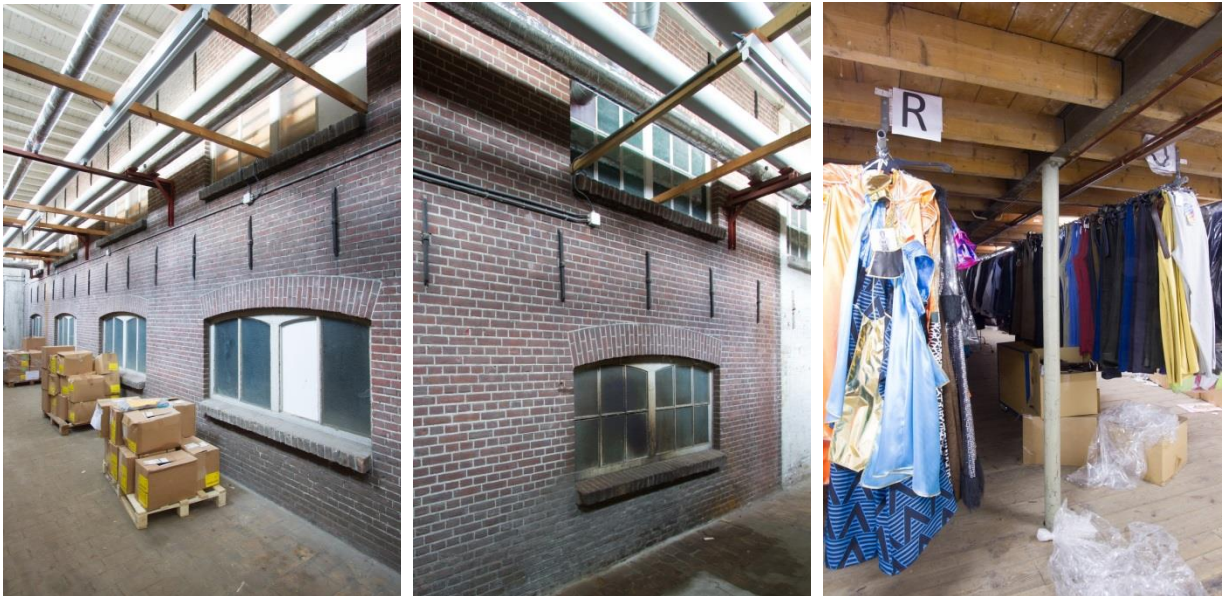
Afbeeldingen: Links een gevel met oorspronkelijke indeling en raamkozijnen (roeden verdwenen). Midden detail van de uitbreiding uit 1913 waar de ramen nog de oorspronkelijke zesruits indeling hebben. Rechts de draagconstructie van het oudste deel van het magazijn.

De draagconstructie van de vloeren is samengesteld uit ijzeren profielen die zijn opgelegd in de lange gevels van het gebouw. Tussen de flenzen van de profielen zijn houten balken aangebracht waarop de houten vloerdelen zijn gespijkerd. De overspanning van de profielen is zodanig, dat in de lengte as van het gebouw kolommen nodig zijn. Op de begane grond zijn kolommen met een ronde diameter toegepast. Ze zijn aan de balken bevestigd door middel van een boutplaat. Vermoedelijk zijn op de verdiepingen (tijdens de verkenning afgesloten) soortgelijke kolommen te vinden.

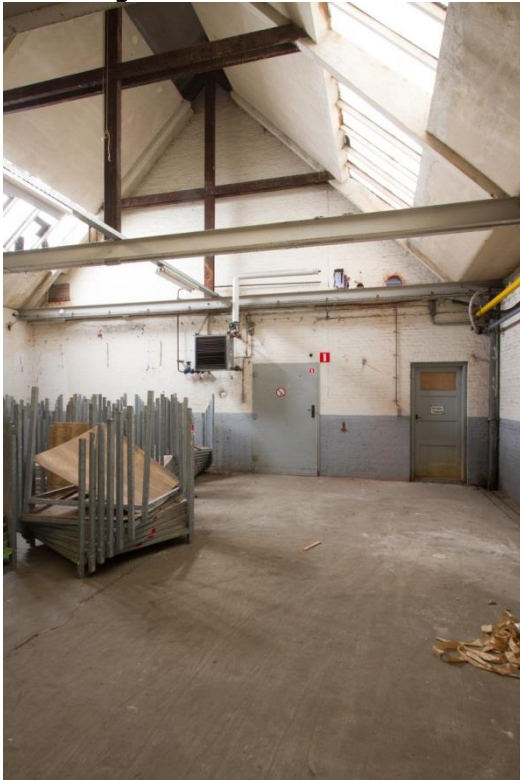
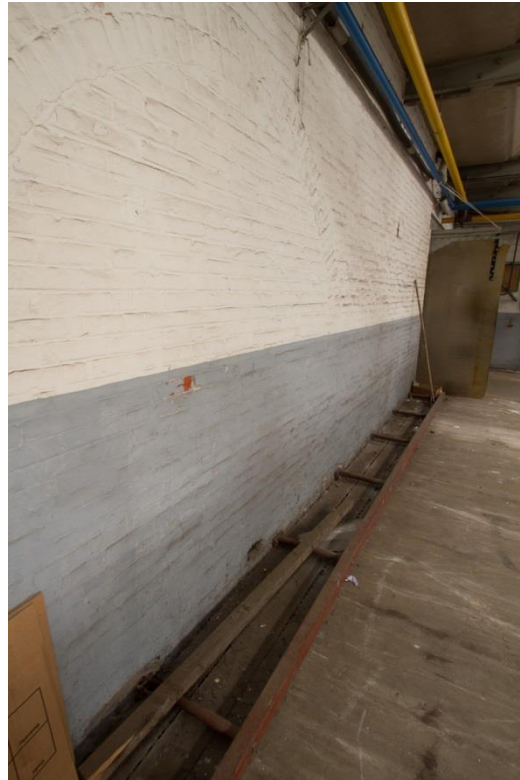
*Afbeeldingen: Toepassing van een strijkspant maakt mede duidelijk dat de achtergevel reeds bestond ten tijde van de realisatie van gebouw XI. De gevel hoort oorspronkelijk een magazijn (gebouw X) toe. Rechts is te zien hoe een goot langs de voormalige gevel van de weverij (gebouw VI) inpandig raakte.*

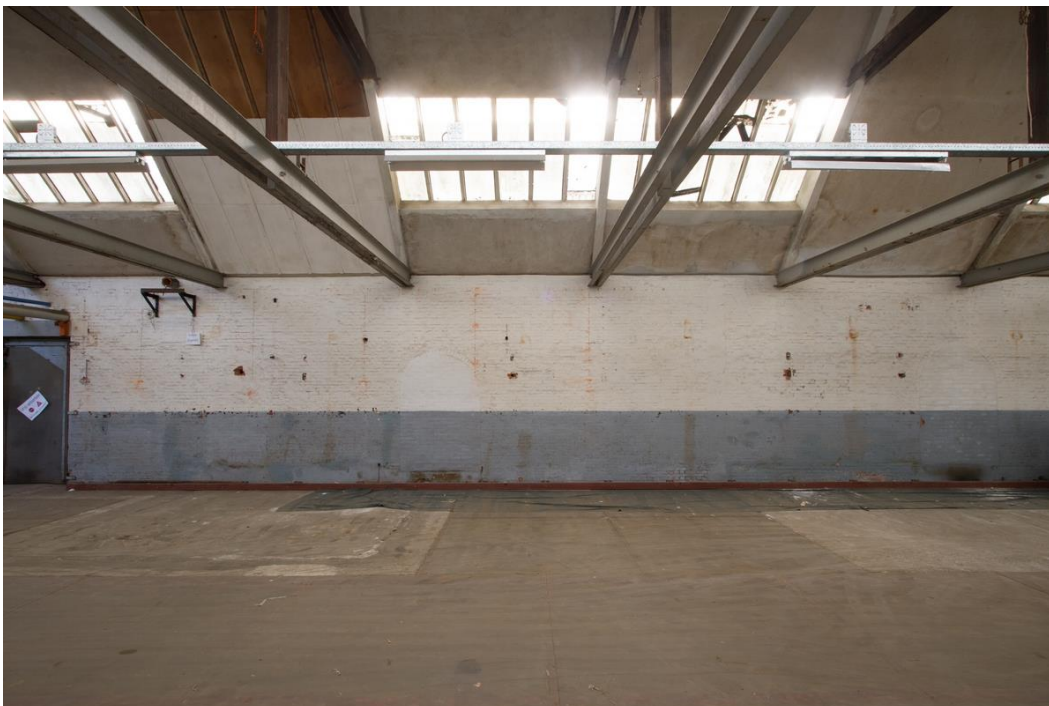
*Afbeelding: De voormalige zijgevel van gebouw VI, de weverij. Daarin sporen van dichtgezette gevelopeningen.*

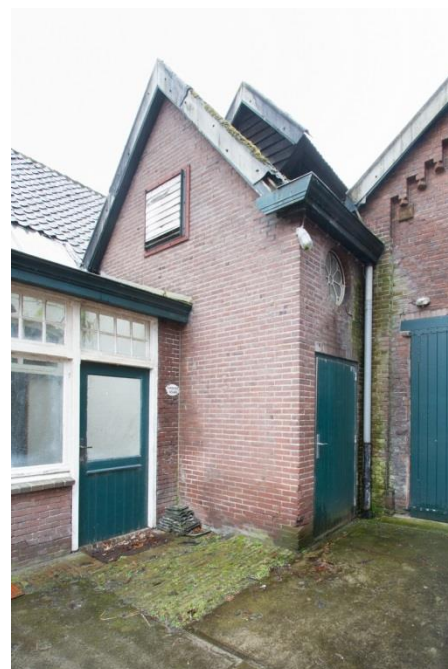
*Afbeeldingen: Situatieschets waarin is aangegeven op welke wijze gebouw XII een ruimte tussen bestaande gebouwen vulde en hoe gebruik kon worden gemaakt van de gevels van die gebouwen. Rechts het aanzien van het gebouw. Het portaal van gebouw I is er later tegenaan gezet.*

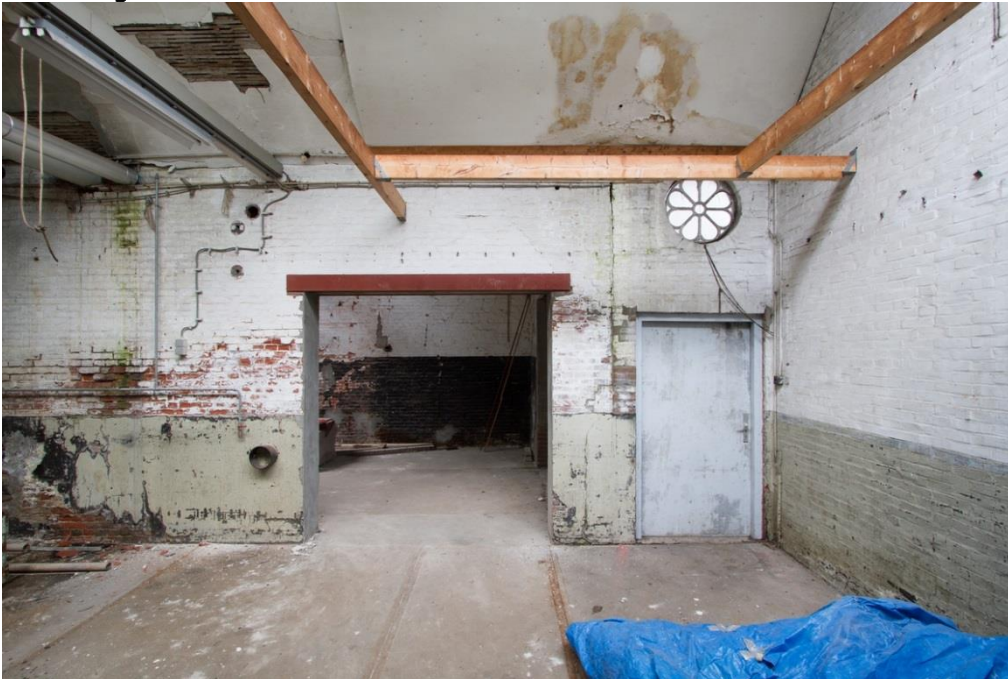
*Afbeelding: Verticale bouwnaad waar het nieuwe muurwerk (rechts) aansluit op de oudere rechter zijgevel van gebouw VI, het voormalige ketelhuis. In die muur in een later stadium de huidige doorbraak gerealiseerd.*

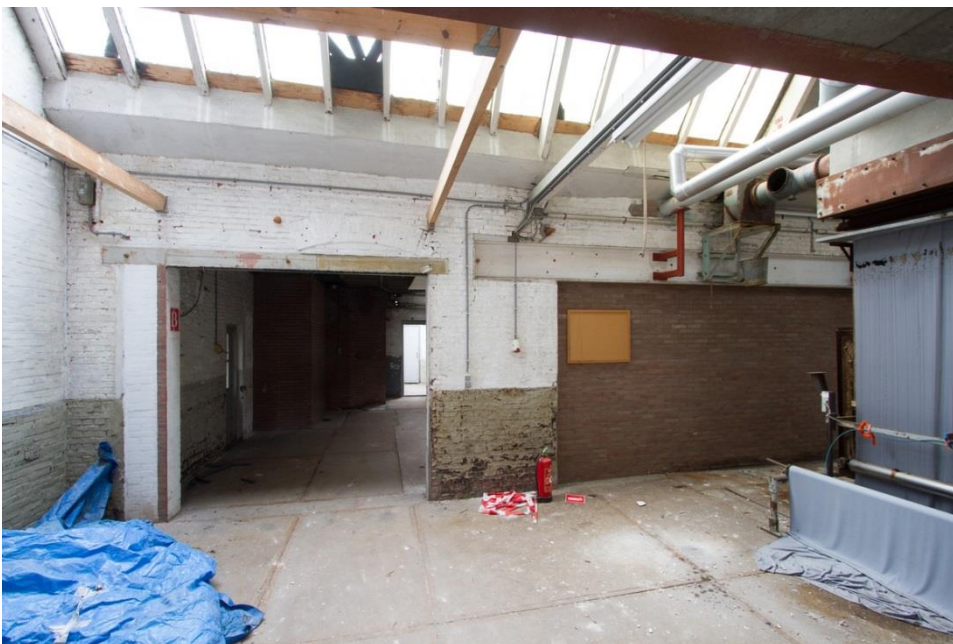
*Afbeelding: De linker zijmuur van het gebouw is in oorsprong de rechter zijgevel van de ververij uit 1888 (gebouw I). Hierin later aangebrachte doorbraken. Boven de latei links is een oorspronkelijke segmentboog te onderscheiden.*

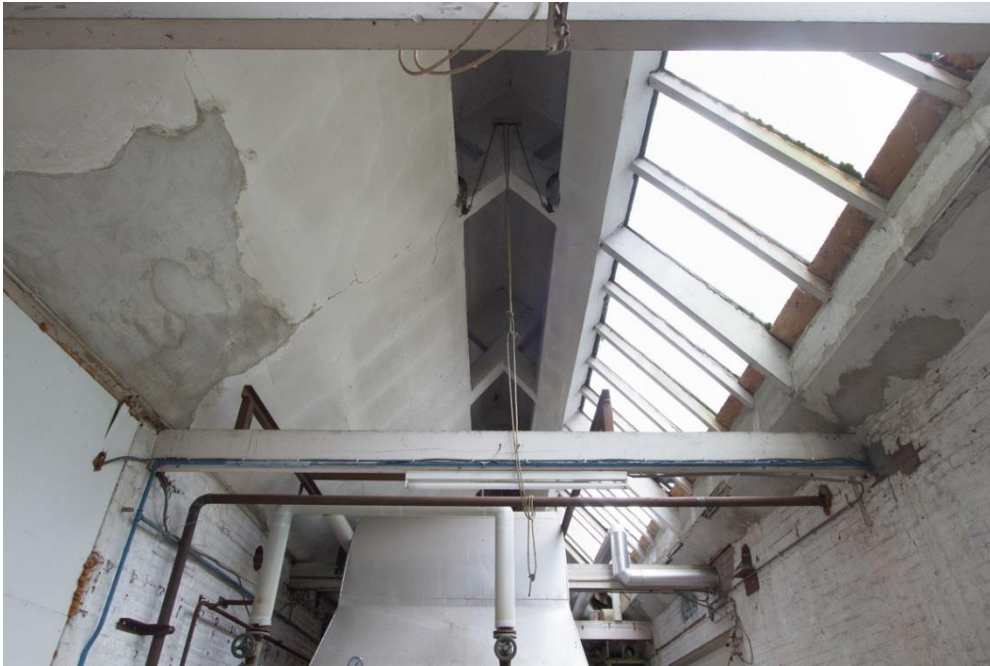
Afbeelding: De kapconstructie van het gebouw met oorspronkelijke spanten en afwerkingen.

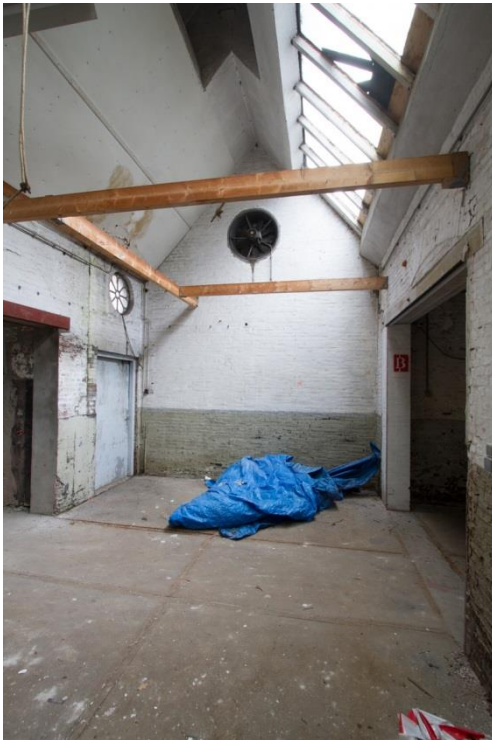
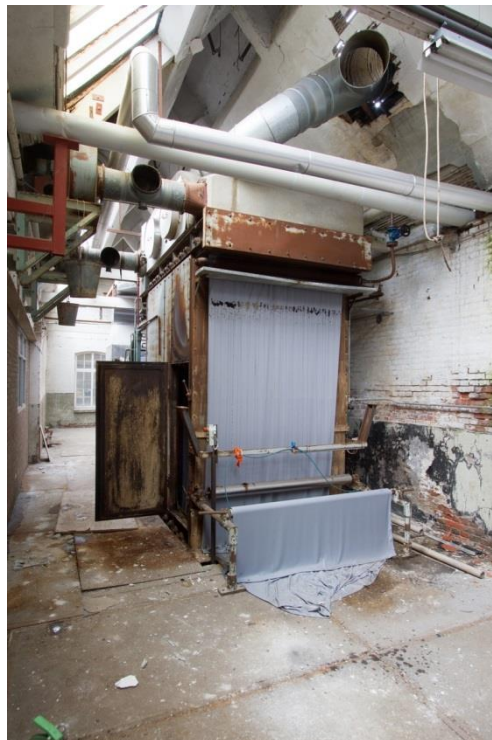
Afbeeldingen: Links een opname richting de voorgevel van het gebouw. Rechts een oude textielmachine (jaren zestig?).

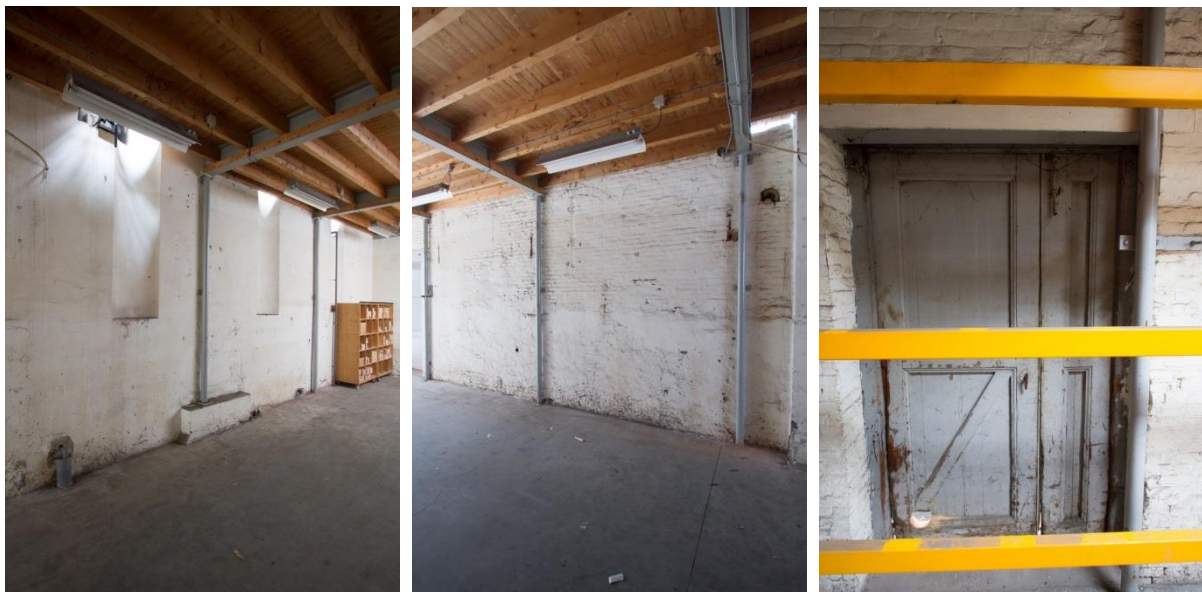
Afbeeldingen: Links een muur met uitsparingen in de muur die dit gebouw scheidt van de machinekamer. De stalen spanten en zoldervloer is een toevoeging. Midden, moeilijk te zien, dichtzettingen in de muur, in dit geval een muurdeel dat oorspronkelijk de weverij (gebouw VI) toevoerde. Rechts een mogelijk nog laat negentiende-eeuwse deur van de voormalige weverij (gebouw VI).

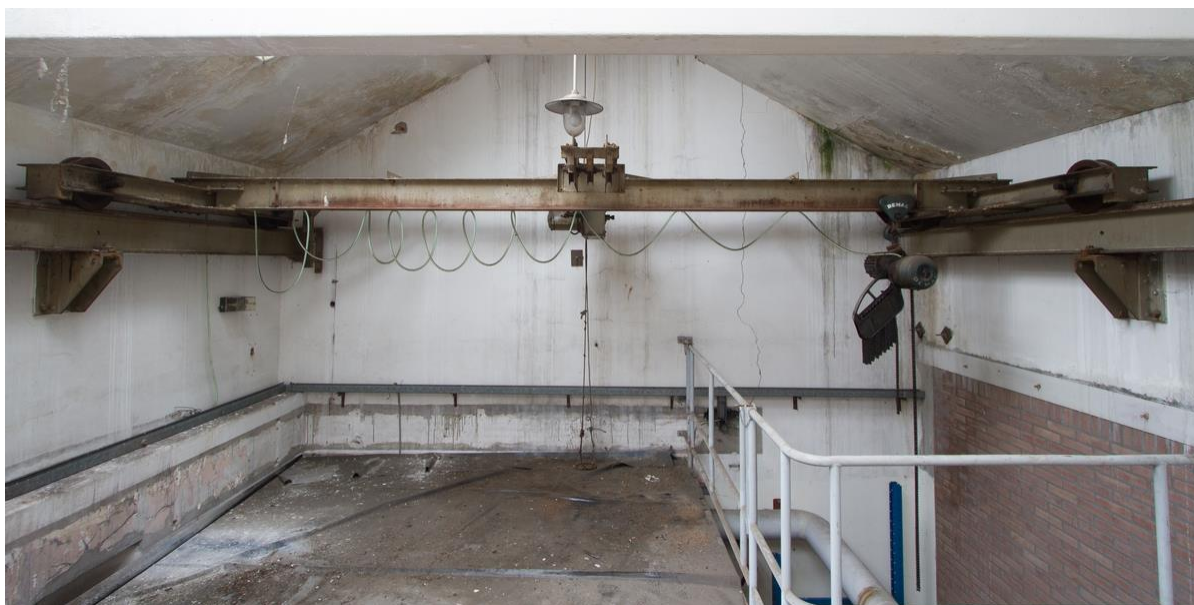
Afbeelding: Loopkraan in gebouw XIII, mogelijk uit de bouwtijd.

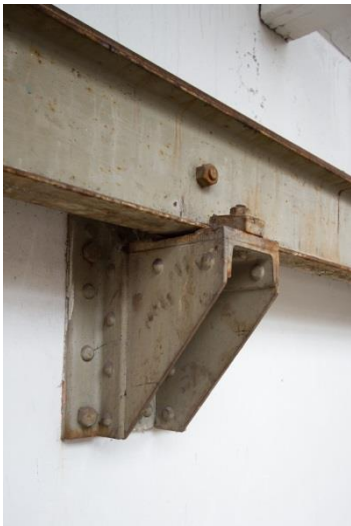
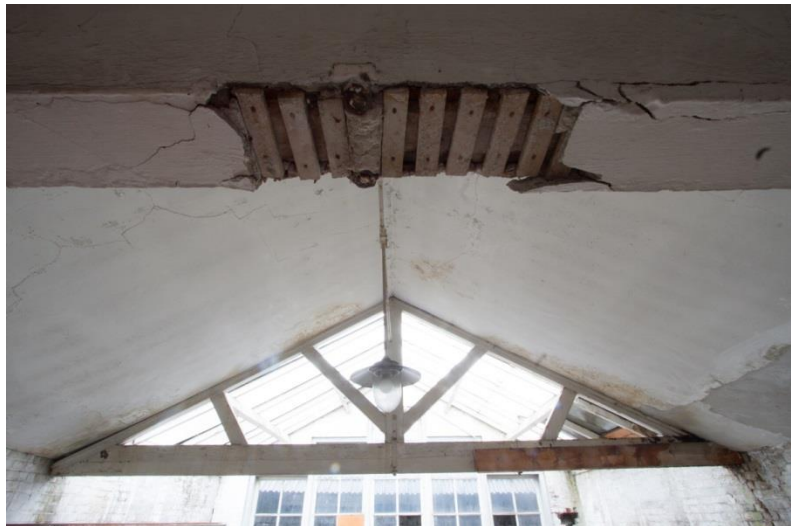
*Afbeelding: Detail van de loopkraanconstructie en een opname van één van de spanten met op de voorgrond een beschadiging van de spantafwerking waaruit de opbouw blijkt. Hier is rachelwerk toegepast.*

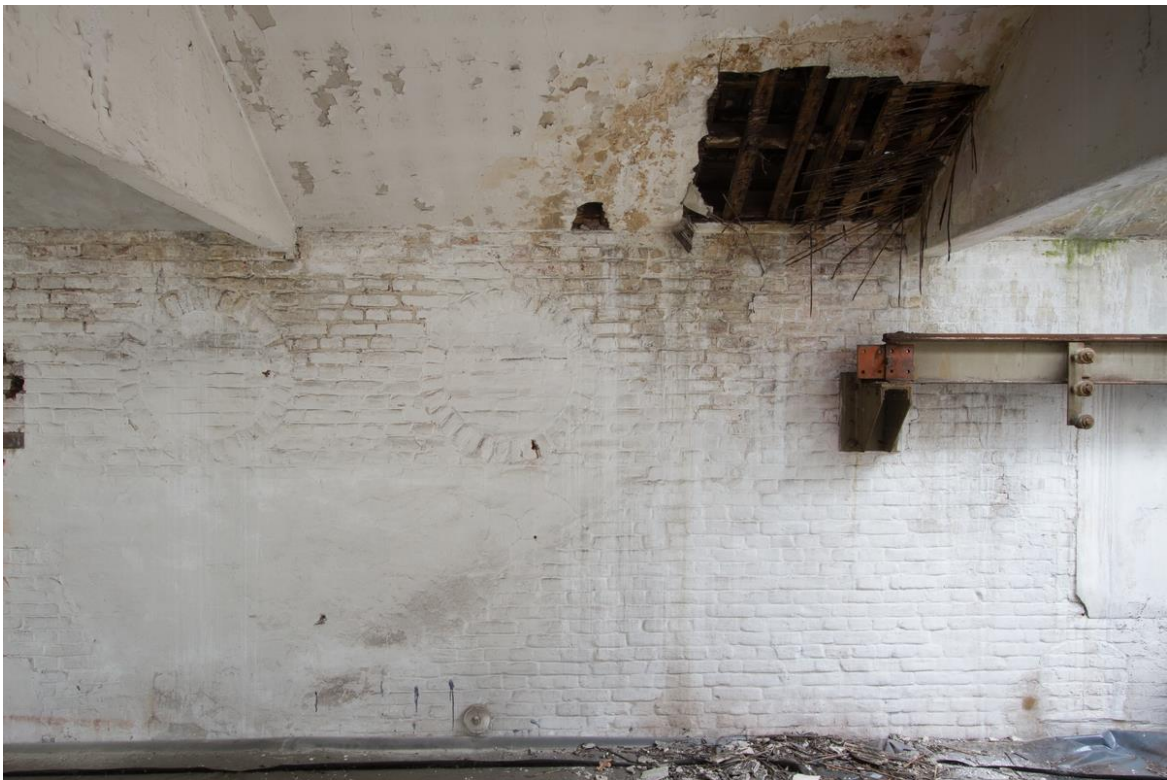
*Afbeelding: Deel van de zijmuur boven de zoldervloer. Hierin zijn twee dichtgezette rondvensters te zien. Soortgelijke vensters zijn ook te vinden in het ketelhuis uit omstreeks 1914 (gebouw XX). Het is goed mogelijk dat in gebouw XIII ook ketels en wellicht nog een stoommachine zal hebben gestaan.*

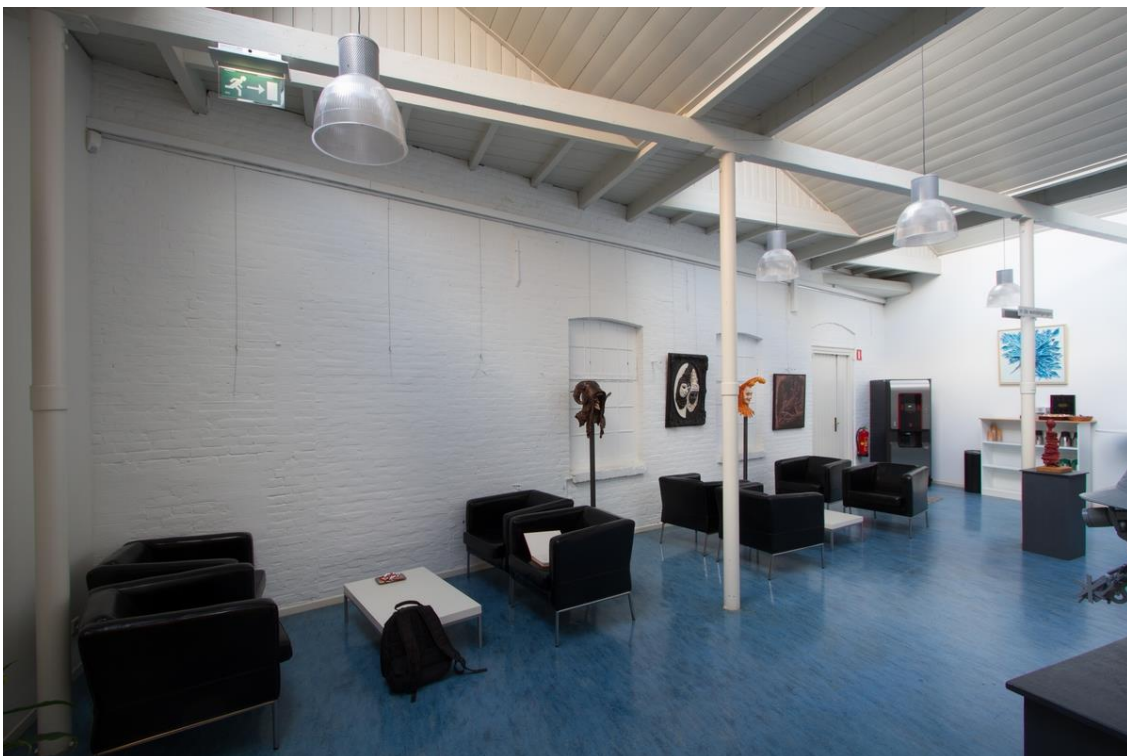
*Afbeelding: Eenvoudige draagconstructie van gebouw XIV. Daarachter de voormalige gevel van gebouw VII die met de realisatie van gebouw XIV inpandig raakte.*

De draagconstructie van het gebouw is opvallend sober. Ronde kolommen zonder enige vorm van decoratie bieden ondersteuning aan de houten balken waarop goten zijn gelegd en kaspanten zijn gesteld. De aard van de spantconstructie is onduidelijk. De constructie is door schroten aan het zicht onttrokken. Er zijn plekken waar de ronde kolommen plaats hebben gemaakt voor stalen HE-profielen.

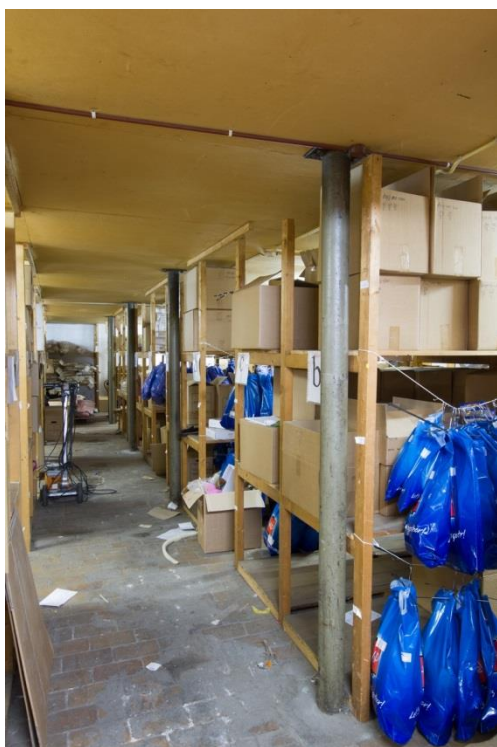
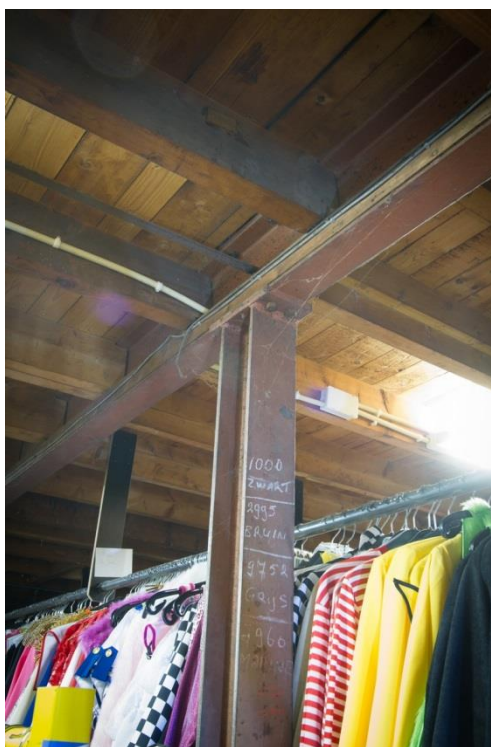
Afbeeldingen: Links de draagconstructie van het magazijn uit 1934. Rechts de constructie van de vergroting die na 1942 en vóór 1968 heeft plaatsgevonden.

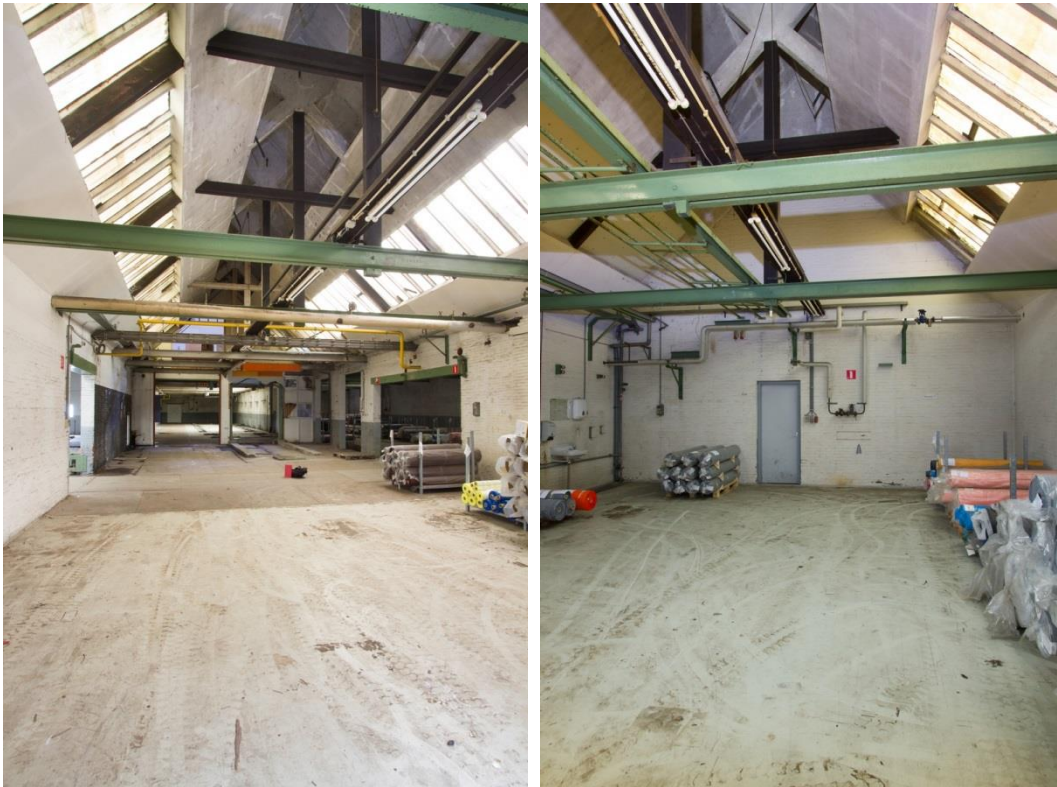
*Afbeeldingen: Het inwendige van de uitbreiding uit 1929.*

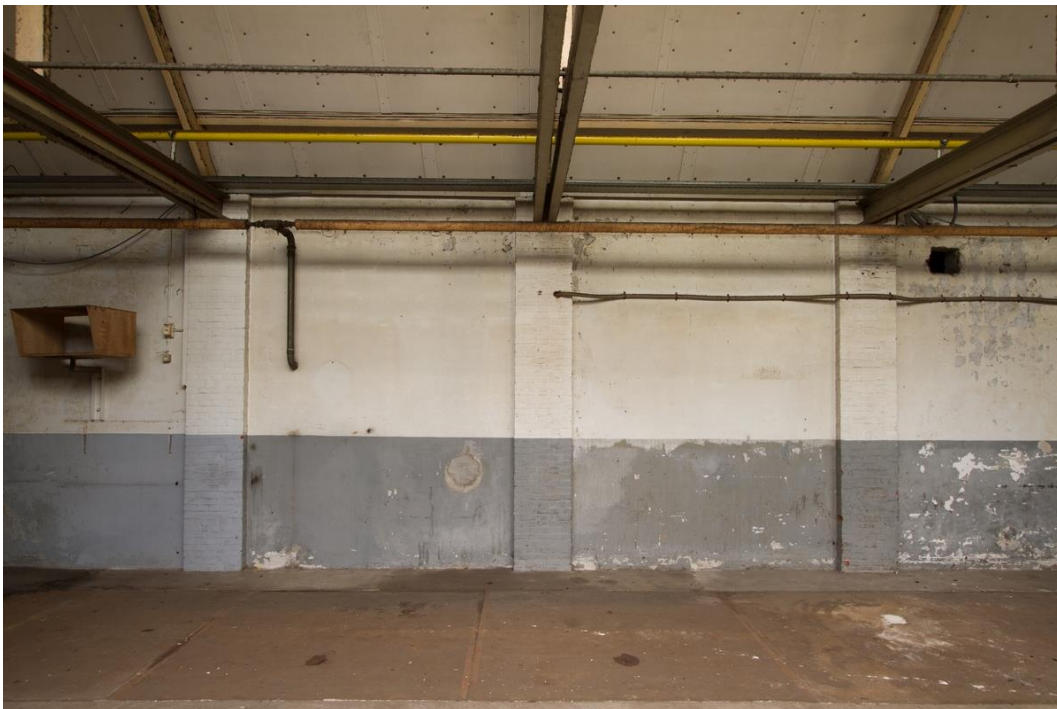
*Afbeelding: Het bouwdeel uit 1907 is voorzien van pilasters in de gevels.*

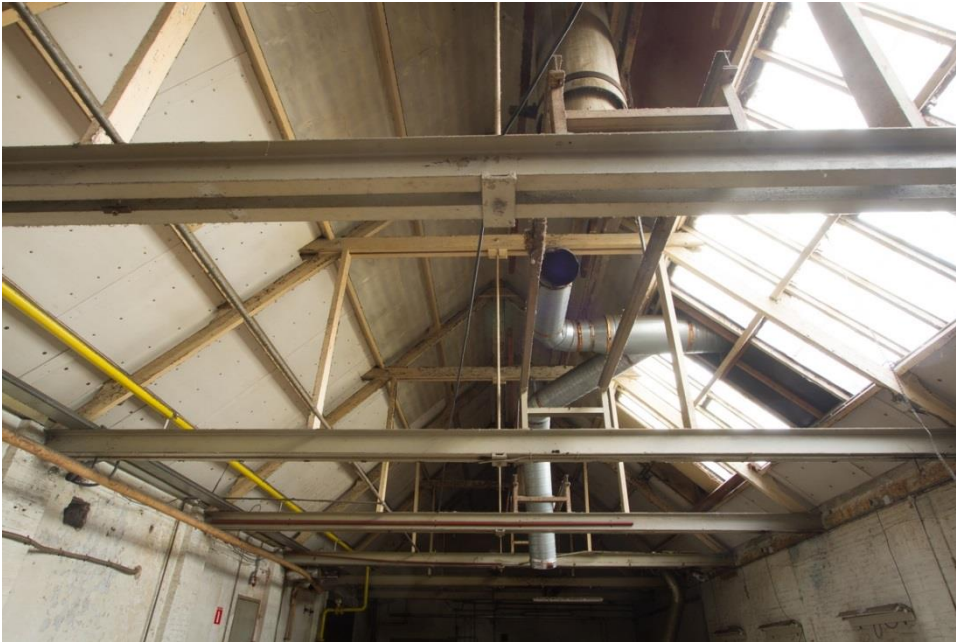
*Afbeelding: Kaspanten uit 1907.*

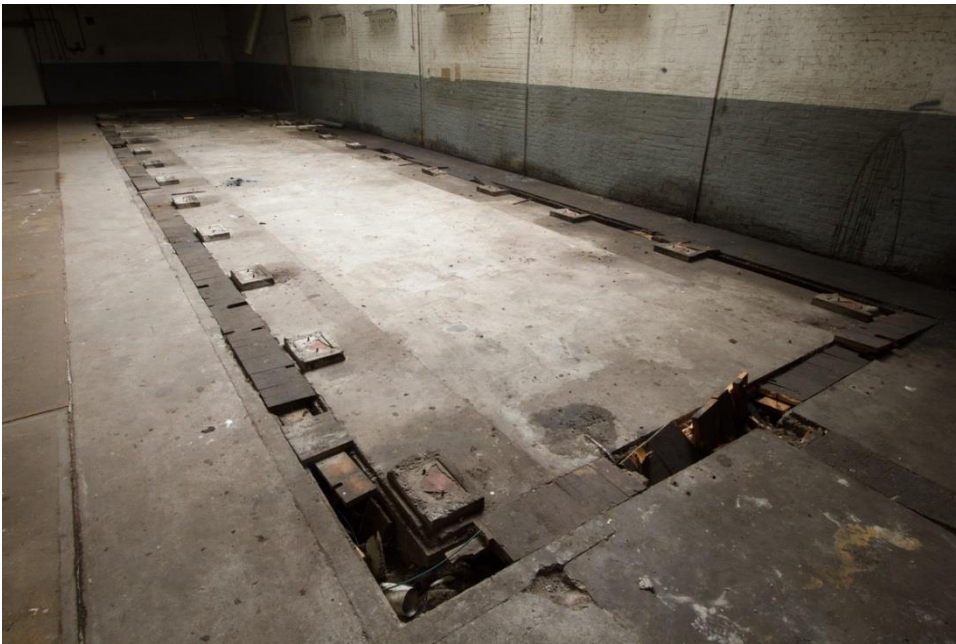
*Afbeelding: Machinefundament in het bouwdeel uit 1907.*

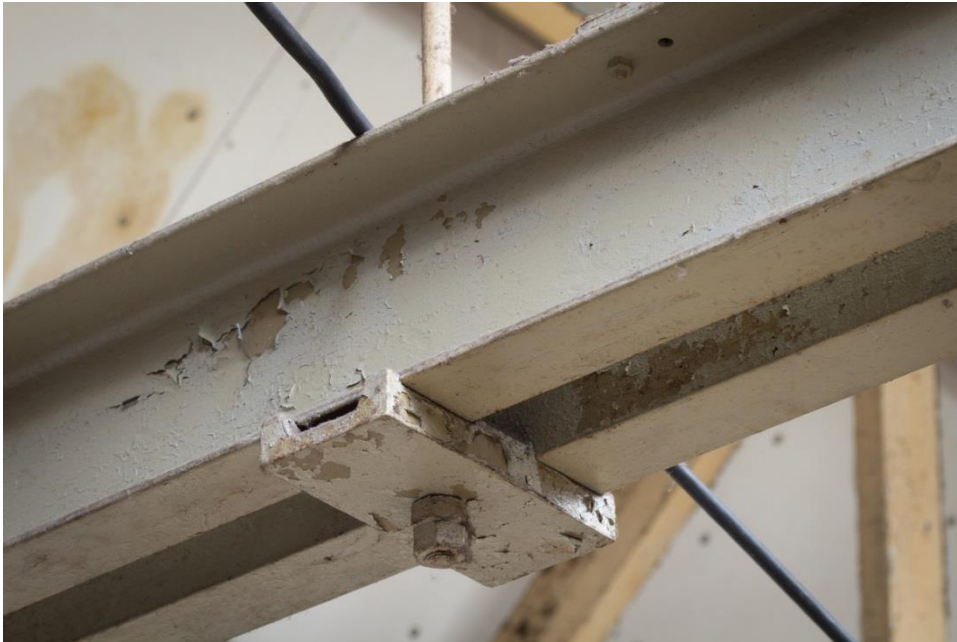
*Afbeelding: Detail van de wijze waarop de trekstang is bevestigd aan de profielbalken uit 1907.*

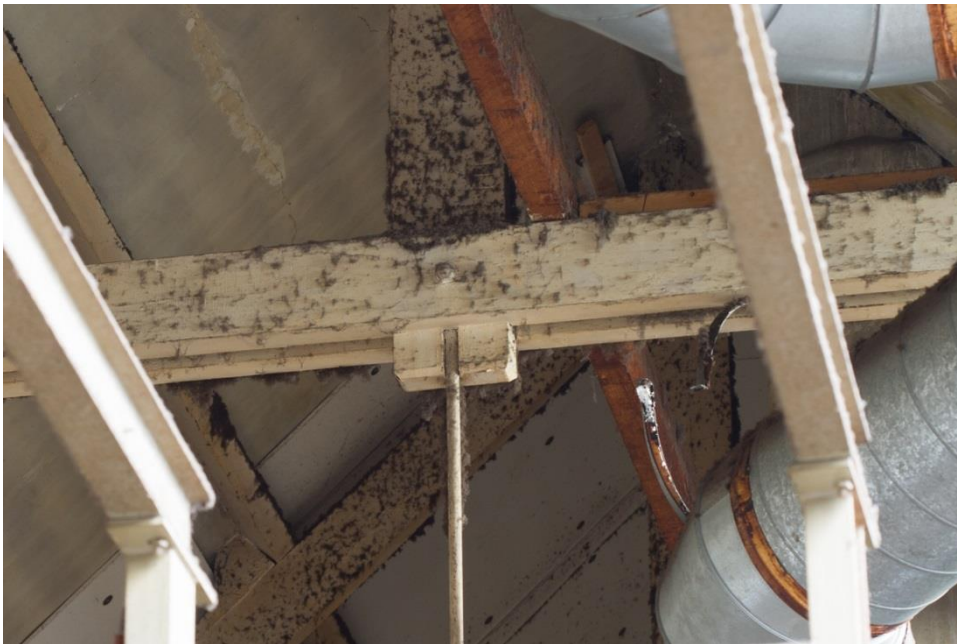
*Afbeelding: Detail van de wijze waarop in 1907 de trekstang is bevestigd aan de nokstijl.*

De kapconstructie bestaat uit onderbalken, spantbenen, een dubbel uitgevoerde trekbalk en een nokstijl. De voet van de nokstijl is niet ingeklemd tussen de ijzeren onderbalk, maar tussen de in hout uitgevoerde trekbalken. De verbinding is hier tot stand gebracht middels een bout. Die bout dient ook ter bevestiging van een trekanker die zorgt voor verankering van het geheel met de onderbalk. Gordingen rusten op geprofileerde klossen en op de trekbalken.

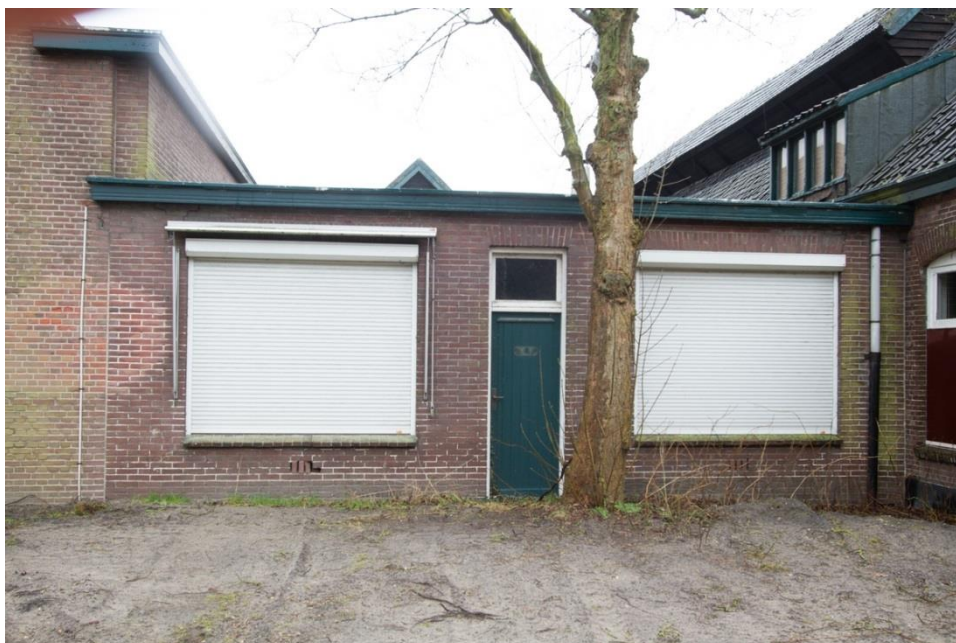
*Afbeelding: Voorgevel van het gebouw.*

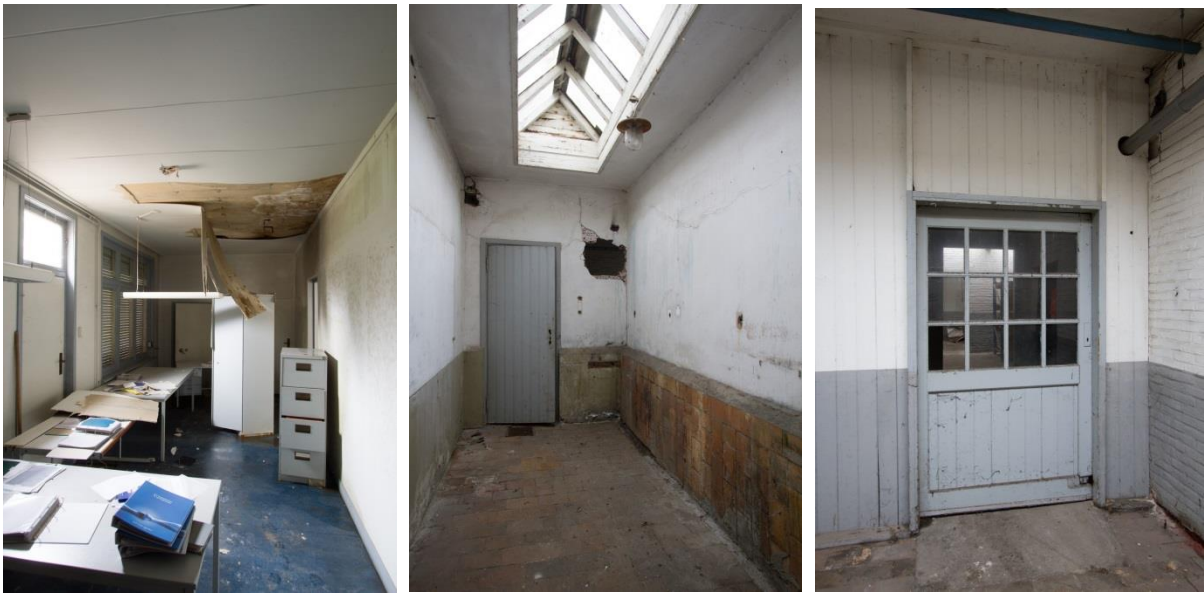
*Afbeelding: Het interieur van het kantoorgedeelte. In het midden één van de magazijnruimten en rechts een vermoedelijk oorspronkelijk schuifdeur.*

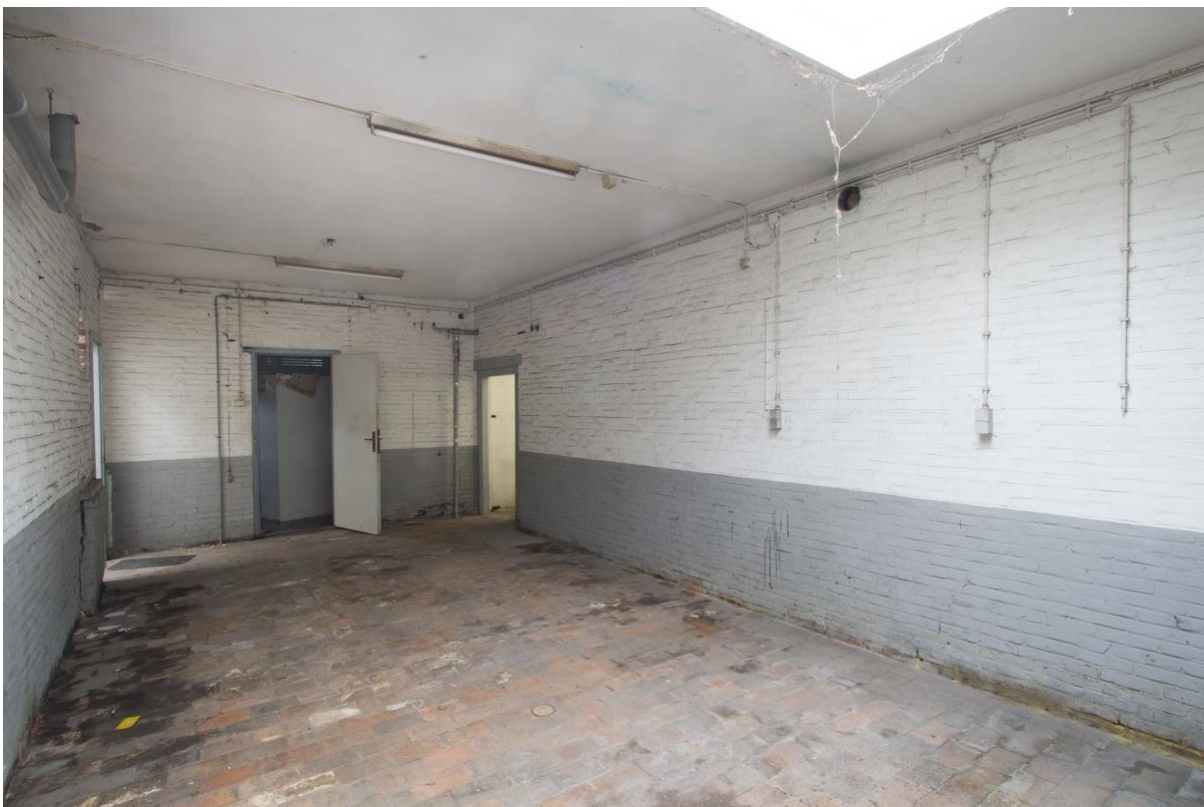
*Afbeelding: Een van de magazijnruimten. In de achtergrond de deur naar het voormalige kantoor.*

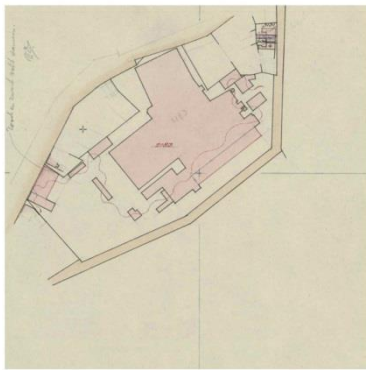
1930

*Afbeelding: Uitsneden van kadastrale kaarten. In 1934 werd de fabriek uitgebreid met een magazijn, spoelierij en wasserij. Hierbij kwam een straat te vervallen.*

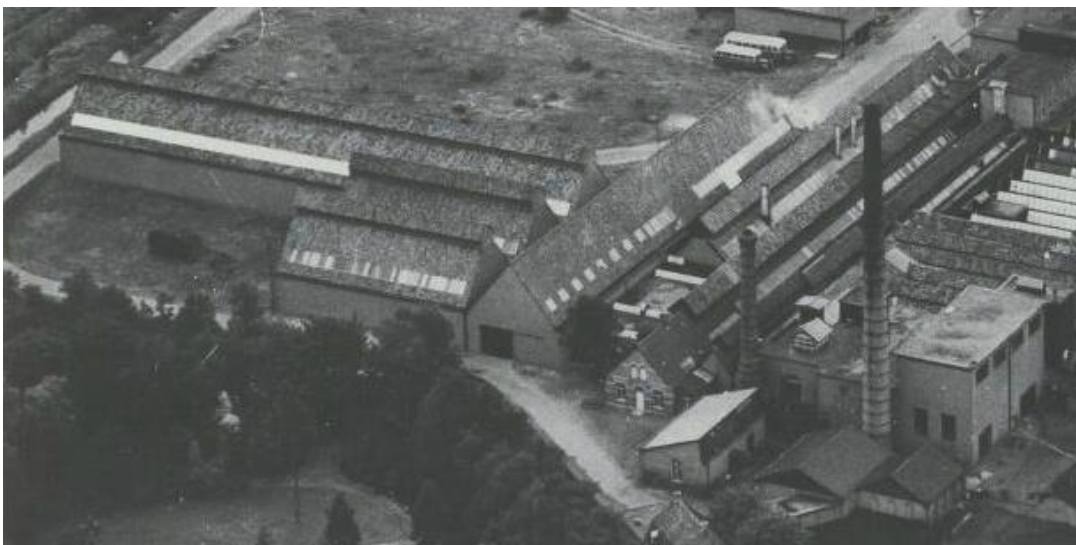
*Afbeelding: Luchtopname uit de jaren zestig met daarop de in 1936 gerealiseerde gebouwen.*

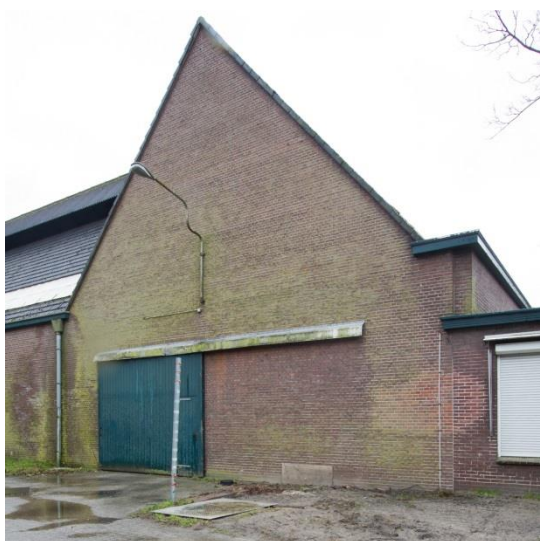
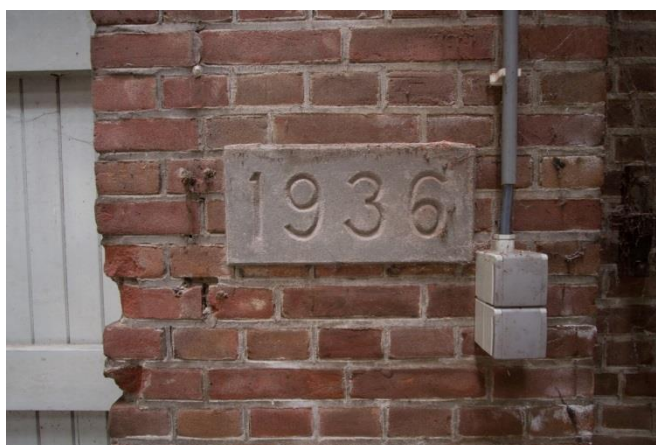
Afbeeldingen: Voorgevel van het gebouw en rechts een in cement uitgevoerde herinnering aan het bouwjaar 1936 (binnen).
