## Goirle, locatie Van Puijenbroek

Bouwhistorische verkenning

BAAC Rapport B-15.0035

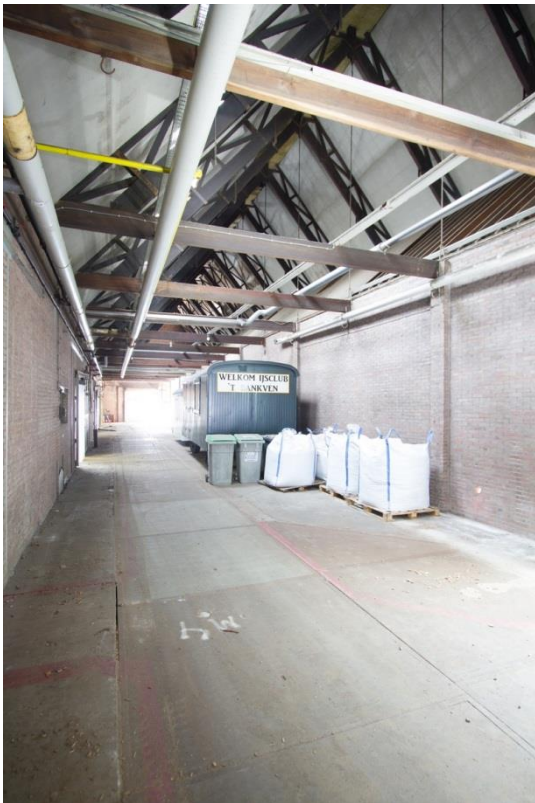
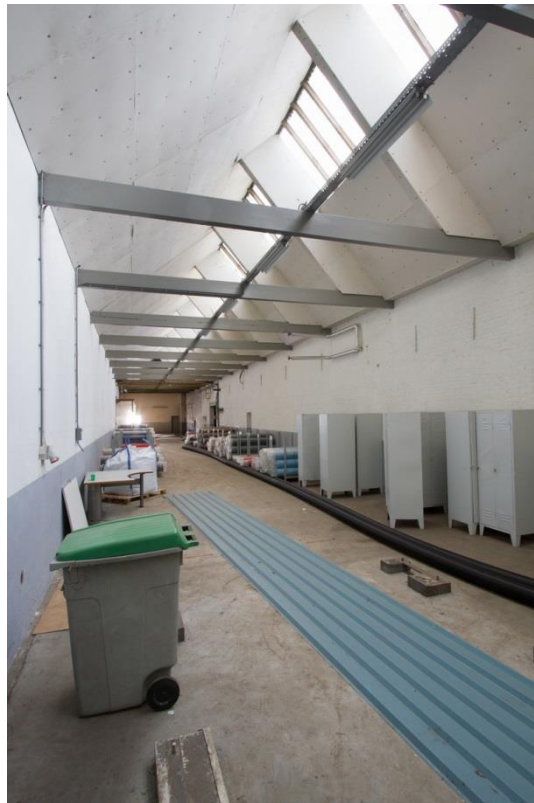
*Afbeeldingen: Inwendige van het voormalige magazijn. De muur rechts is secundair, vermoedelijk een uitbreiding van de ververij. Rechts een blik in deze vermoedelijke uitbreiding die in pandig tot stand is gebracht.*

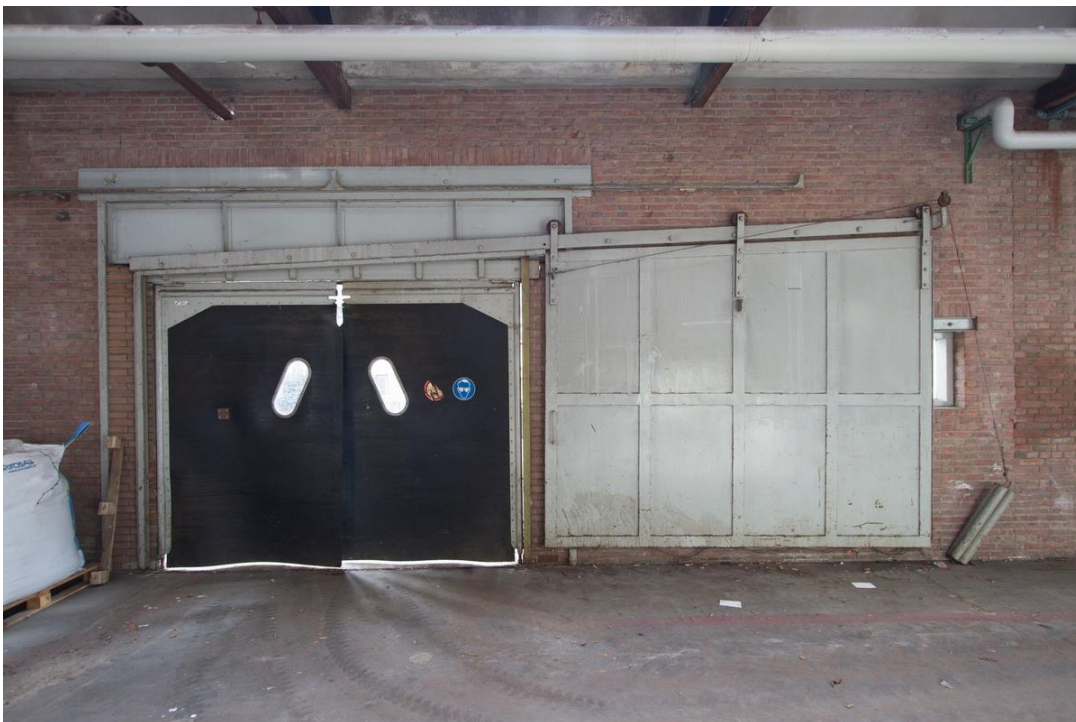
*Afbeelding: Ontsluiting van de voormalige spoelerij met schuifdeur.*

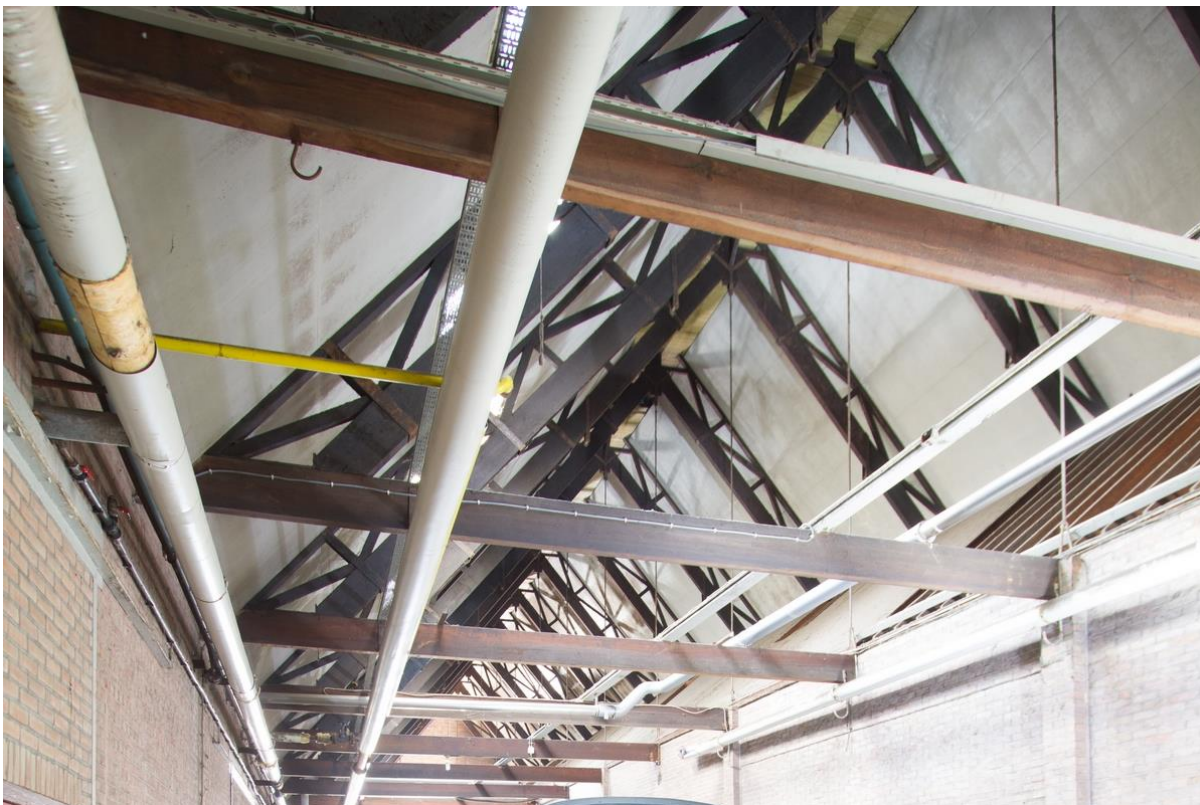
*Afbeelding: Zicht in de kap van het voormalige magazijn.*

De draagconstructie van het gebouw bestaat uit een reeks van negentien spanten. Deze zijn aan één zijde opgelegd in de inpandig geraakte zijgevels van de gebouwen XVI en XVII. Aan de andere kant zijn ze in de lange zijgevel en de muur tussen het magazijn en de spoelierij/wasserij opgelegd. De spanten zijn samengesteld uit houten onderbalken, spantbenen die als liggers zijn uitgevoerd en een makelaar. Tussen makelaars en onderbalken is telkens een trekstang aangebracht. De liggers hebben ter plaatse van de verticalen stropankers waarmee boven- en onderrand zijn samengetrokken.

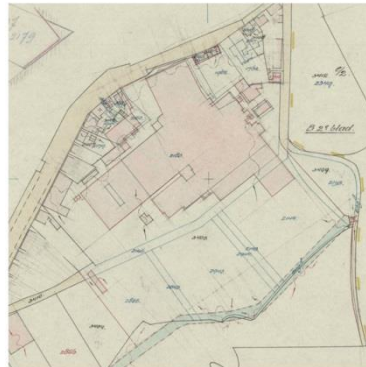
1938

*Afbeelding: Uitsneden van kadastrale kaarten. In 1934 werd de fabriek uitgebreid met een magazijn, spoelerij en wasserij. Hierbij kwam een straat te vervallen.*

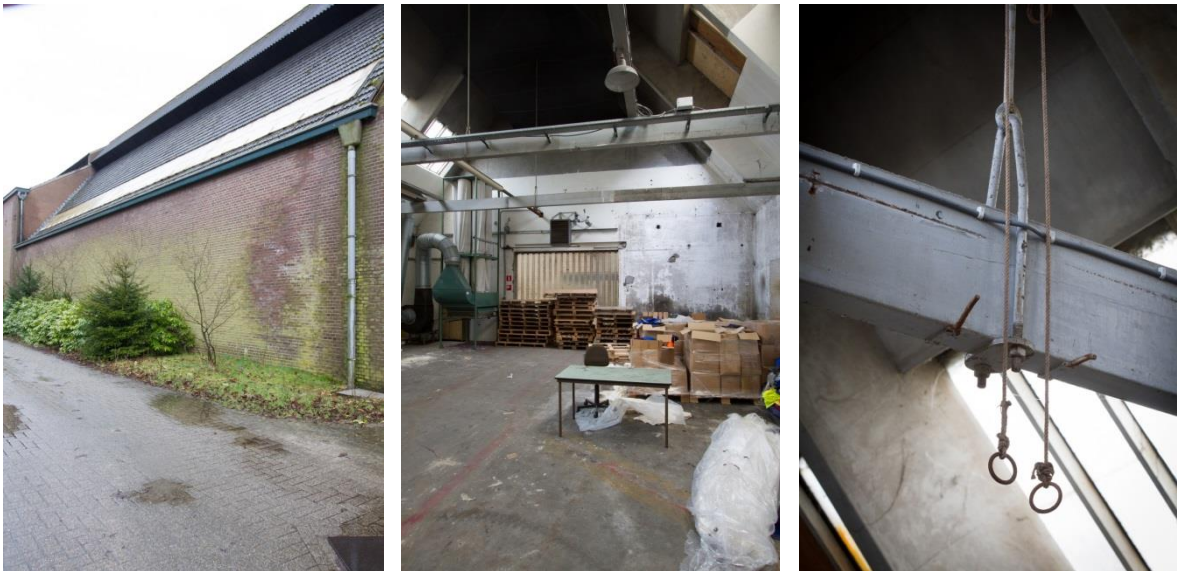
*Afbeelding: Links één van de gesloten gevelvlakken. In het midden het interieur van de voormalige spoelerij. Rechts een detail van de wijze waarop de trekstangen van de spanten zijn bevestigd aan de balken. Daarbij koorden met ogen waarmee de luiken van de luchtkap in de nok van het gebouw kon worden bediend.*

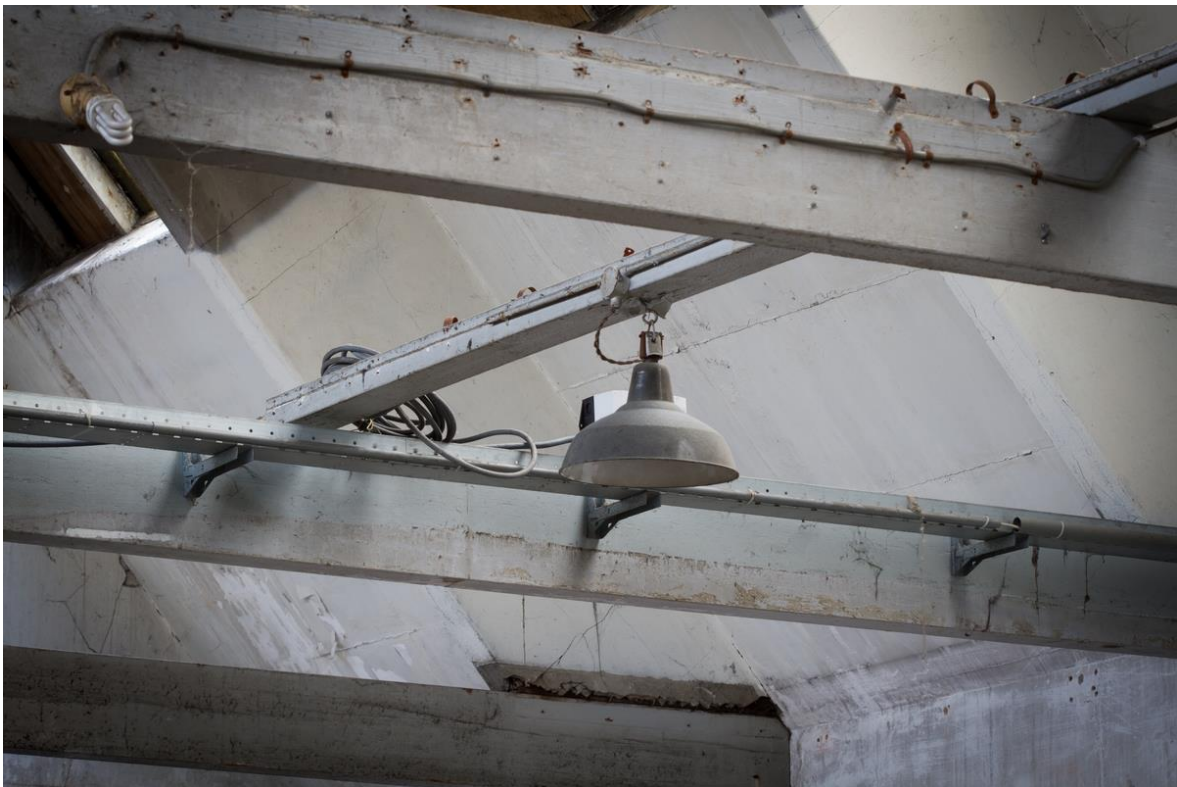
*Afbeelding: In de voormalige spoelerij zijn nog enkele fabrieksarmaturen voor verlichting aanwezig.*

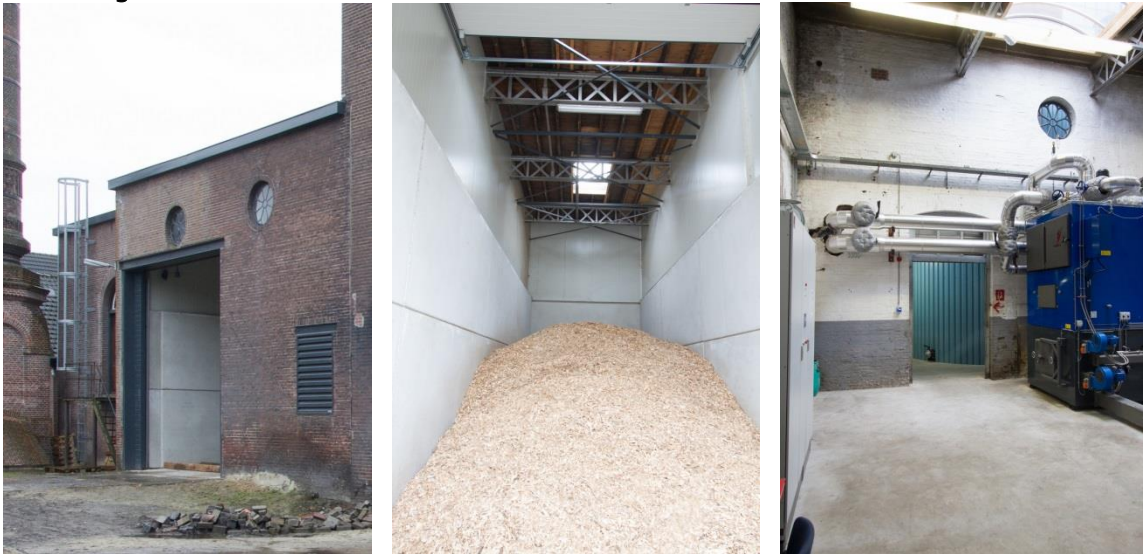
Afbeeldingen: Links de kopgevel van het gebouw met oorspronkelijke rondvensters en een toegevoegde deuropening ten behoeve van de houtsnipperbunker. In het midden een blik in de bunker met houtsnippers ten behoeve van de huidige verwarmingsketel. Rechts het inwendige van de ketelhuis met oorspronkelijke gevelinvullingen in rechts de huidige houtketel.

In het ketelhuis zijn geen oude installaties meer aanwezig. Recentelijk is een grote ruimte afgescheiden waar de houtsnippers waar de nieuwe houtketel op gestookt wordt, worden opgeslagen.

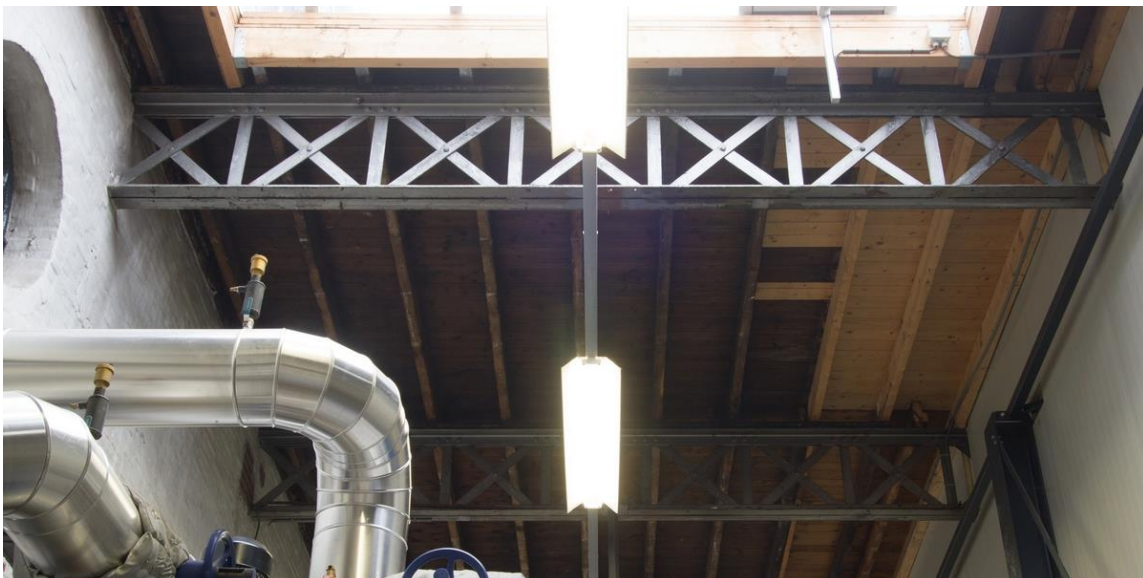
Afbeelding: De ijzeren liggers van het platte dak dateren uit de bouwtijd.

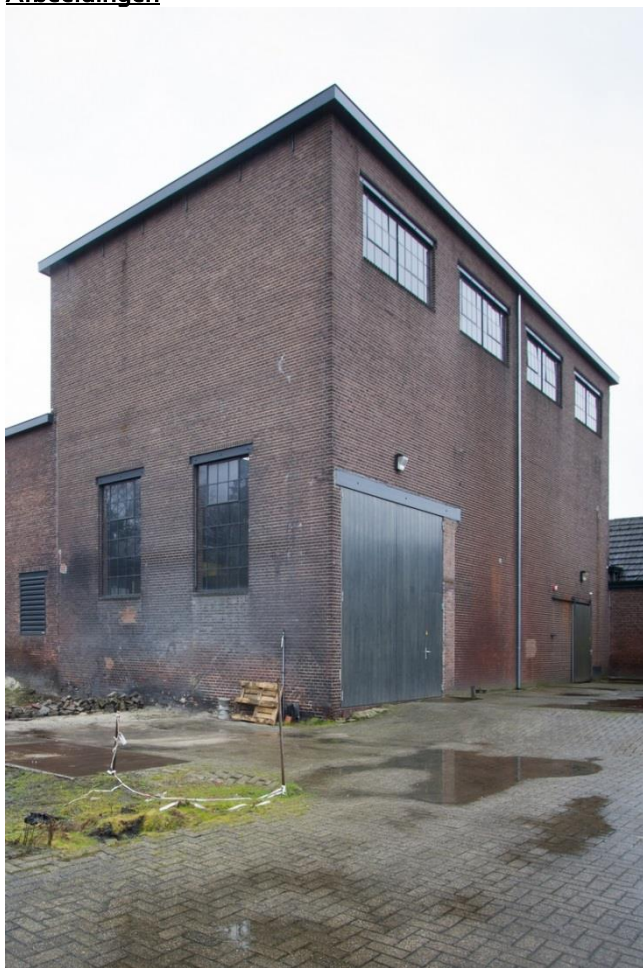
*Afbeelding: Het ketelhuis is sinds de bouw in 1934 van buiten weinig veranderd. De grote deur is een toevoeging.*

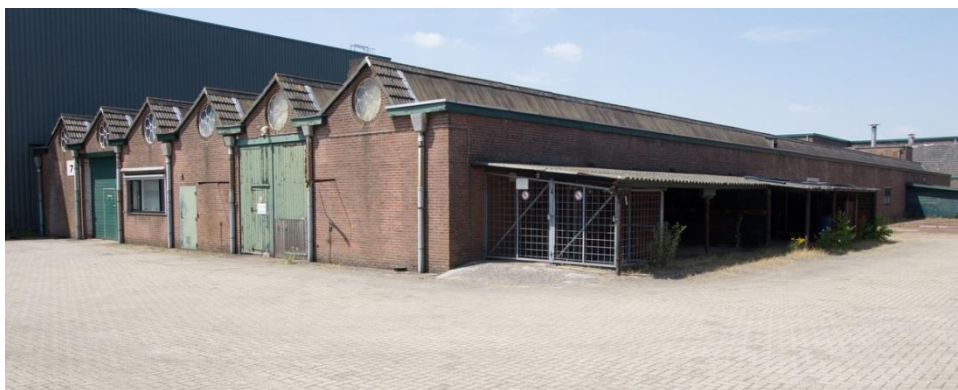
*Afbeelding: Fabrieksgebouw uit 1953 met daar tegen aan een toegevoegde berging onder lessenaardak.*

Tegen een in 1953 gebouwde fabriekshal is, op een onbepaald moment, een open berging onder een lessenaardak tot stand gebracht. Hierbij is gebruik gemaakt van gietijzeren kolommen. Die kolommen zijn hier hergebruikt.

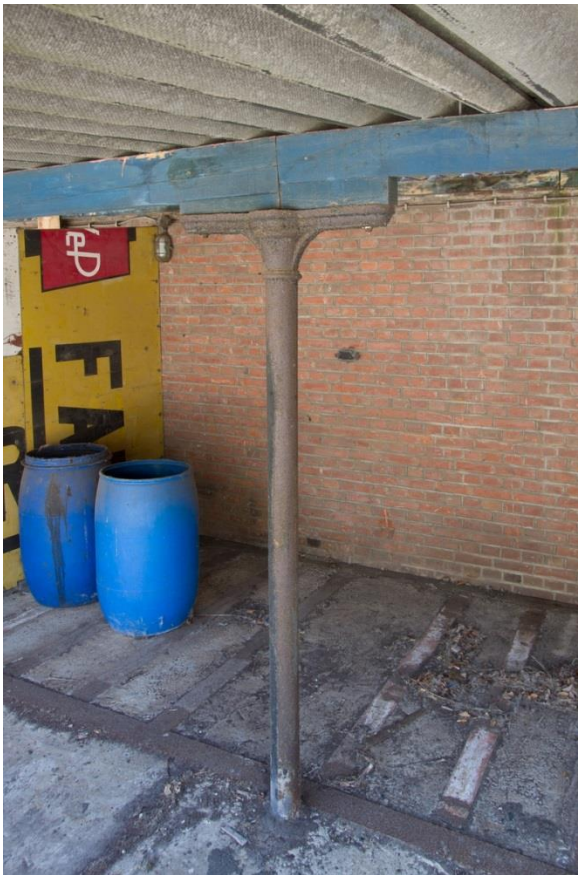
*Afbeeldingen: De kolommen zijn van gietijzer, uit omstreeks 1900 en vrijwel zonder twijfel afkomstig van de weverij (gebouw VI). De detaillering is vrijwel identiek, niet exact gelijk. Rechts een opname van kolommen zoals thans nog aanwezig in de weverij.*

De waarden van gebouw XXI zijn niet zodanig dat er bij planvorming rekenschap gehouden dient te worden met het behoud ervan. De kolommen vertegenwoordigen een zekere historische waarde en lenen zich bij uitstek voor hergebruik op de locatie, of specifiek in het gebouw van herkomst (de oude weverij). Dit is alleen zinvol wanneer de kolommen nog hun oorspronkelijke basementen hebben. Vermoedelijk zijn deze basementen tot op het fundament ingegraven.
