Goirle, locatie Van Besouw

Bouwhistorische verkenning

BAAC Rapport B-14.0285 en B-14.0289

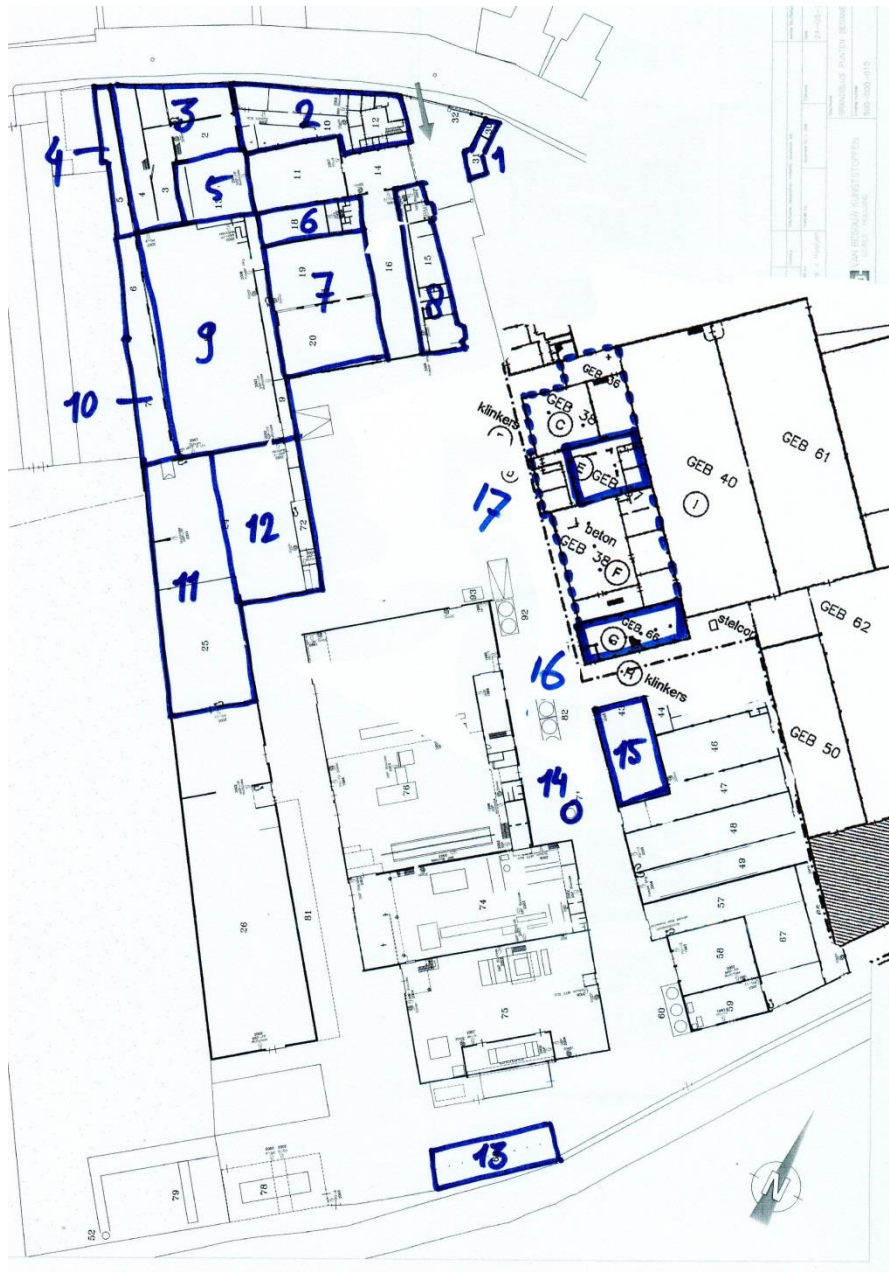
Afbeelding: Kaart van het terrein met daarop aangegeven de in dit rapport gehanteerde gebouwnummers.

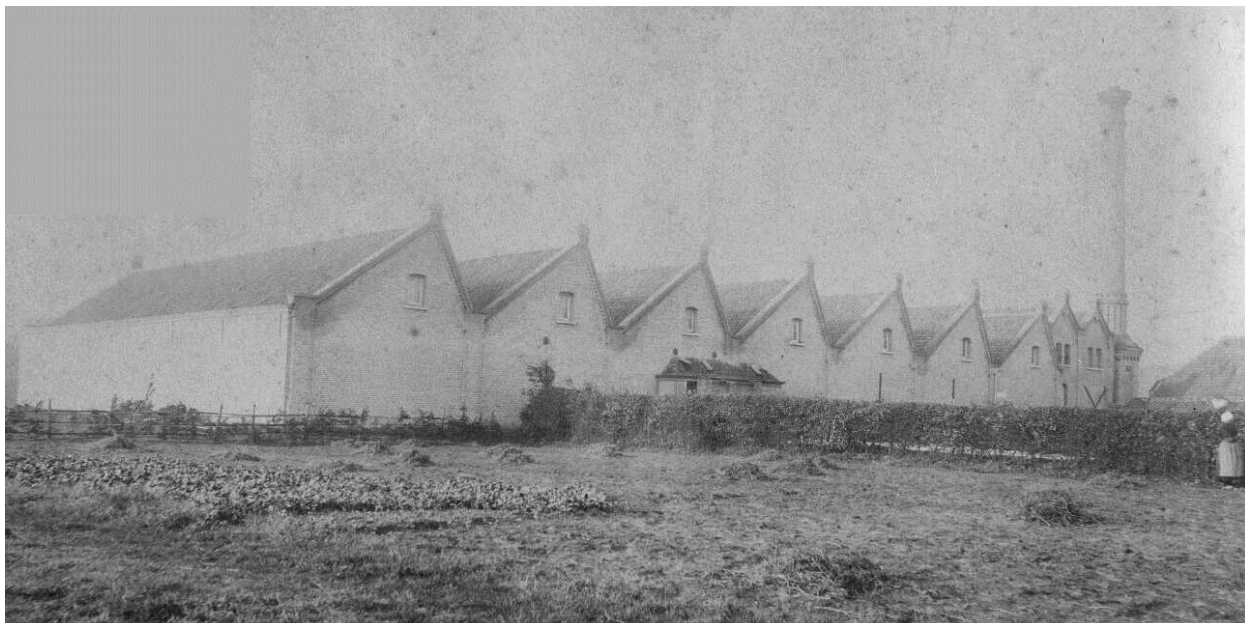
Afbeelding 02: Oudste opname van de fabriek. Van de hal onder sheddaken resteren thans nog muurdelen in gebouw IX en mogelijk gebouw V.

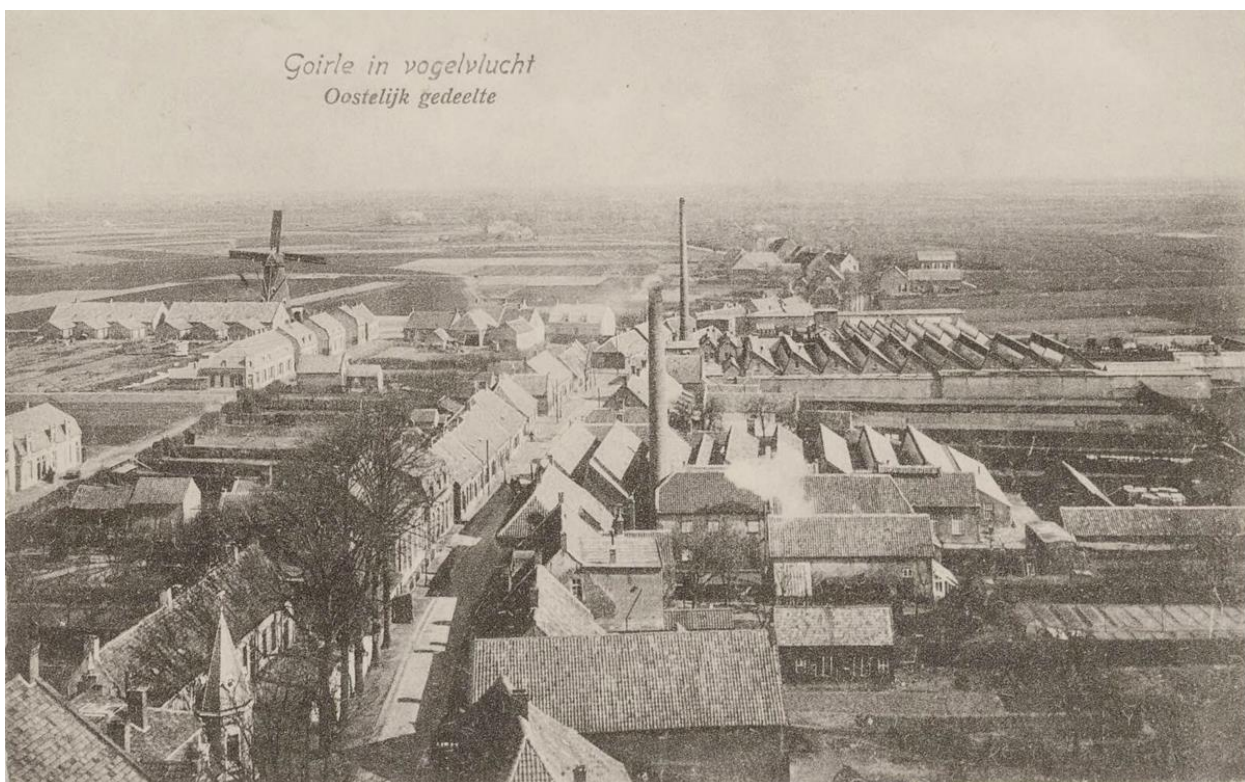
Afbeelding 03: Opname vanaf de kerktoren. De foto is op basis van het kadastrale onderzoek te dateren circa 1910. De tweede schoorsteen maakt deel uit van de Van Besouwfabriek.

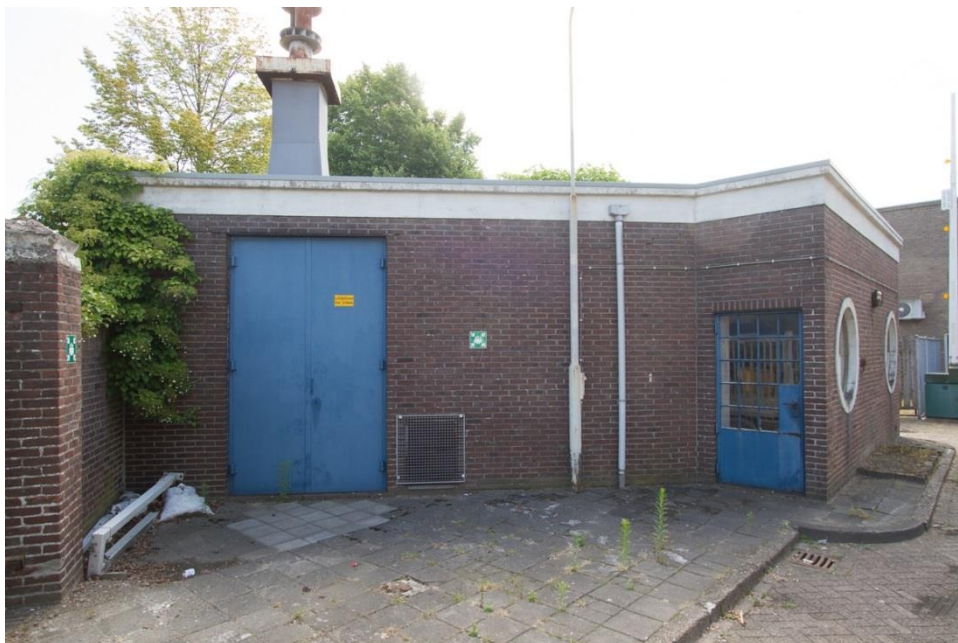
Afbeelding: Uiterst links een penant van een verdwenen fabriekshek. Midden de toegang tot de transformatorruimte. Geheel rechts een voormalige portiersloge.

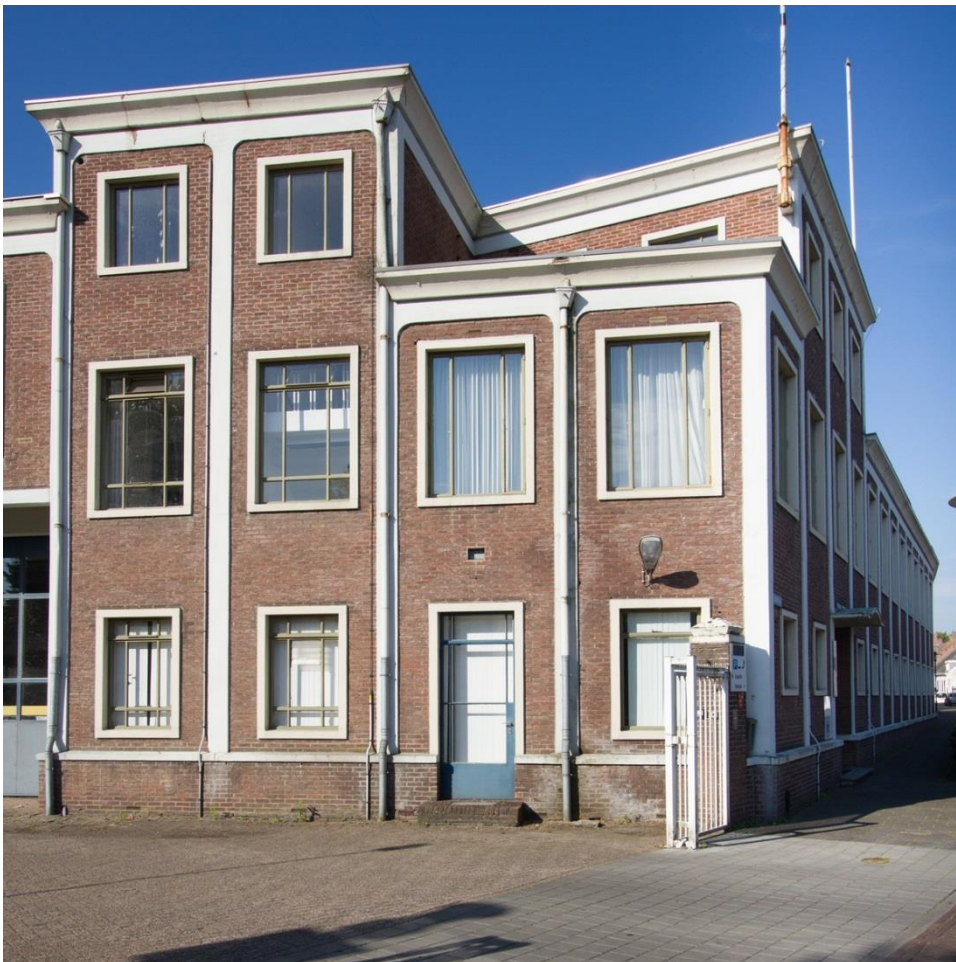
Afbeelding: Exterieur.

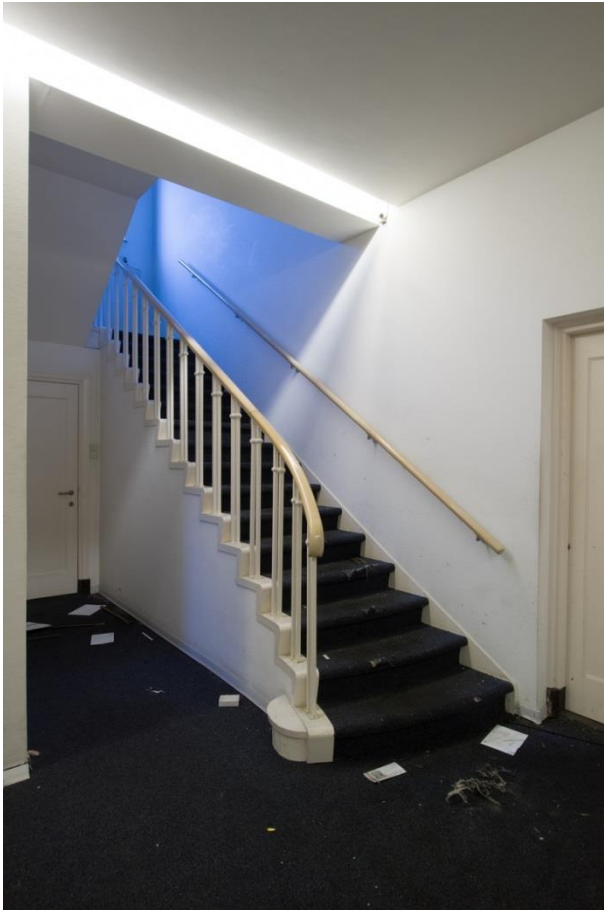
Afbeelding: De trap en eenvoudige paneeldeuren in de hal.

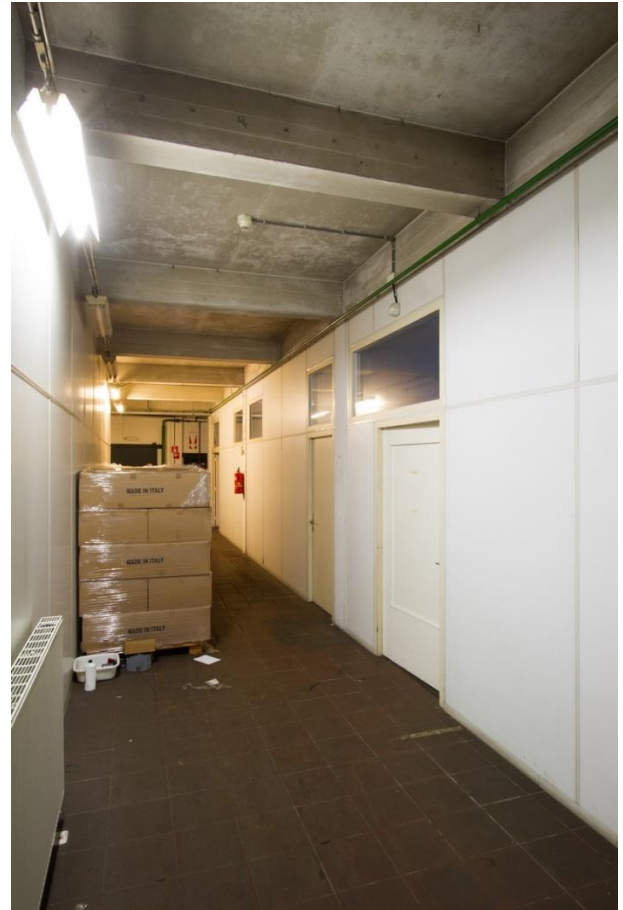
Afbeelding: Voormalige inpakruimte met betonconstructie en later toegevoegde wanden.

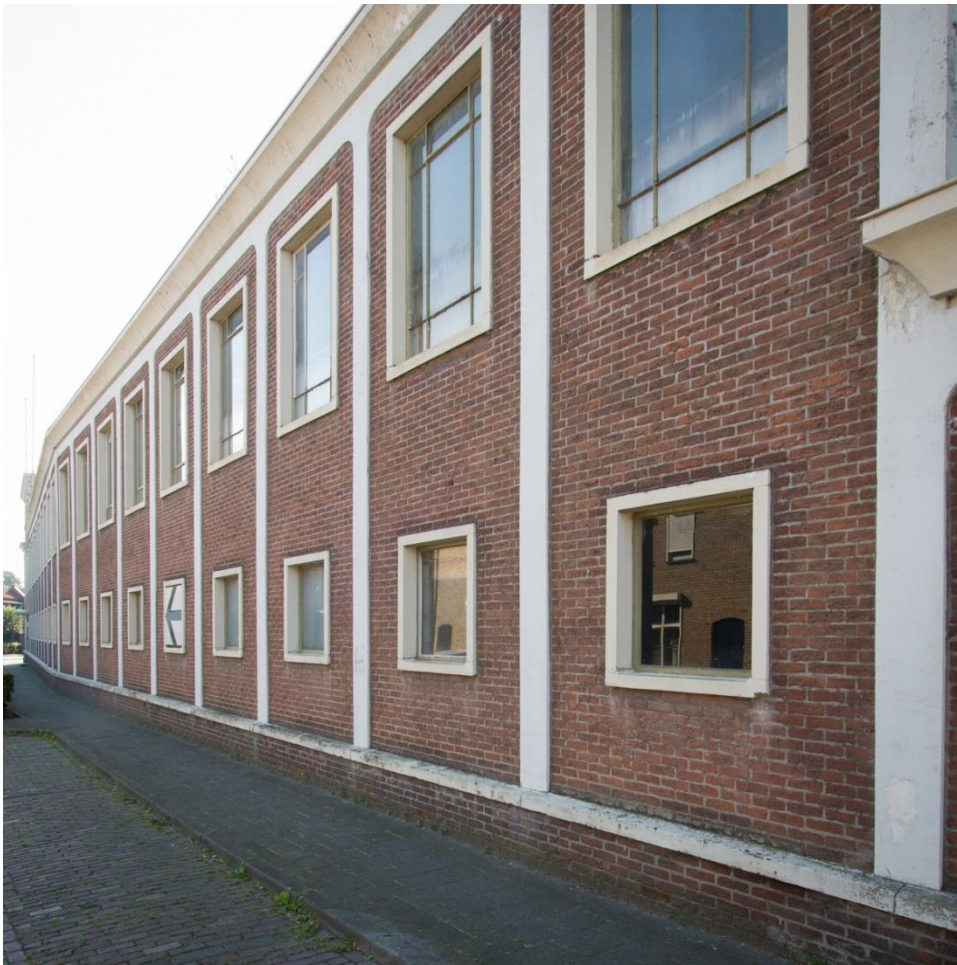
Afbeelding: De voorgevel van gebouw III. De knik in de rooilijn markeert de overgang van gebouw III op het iets oudere gebouw II.

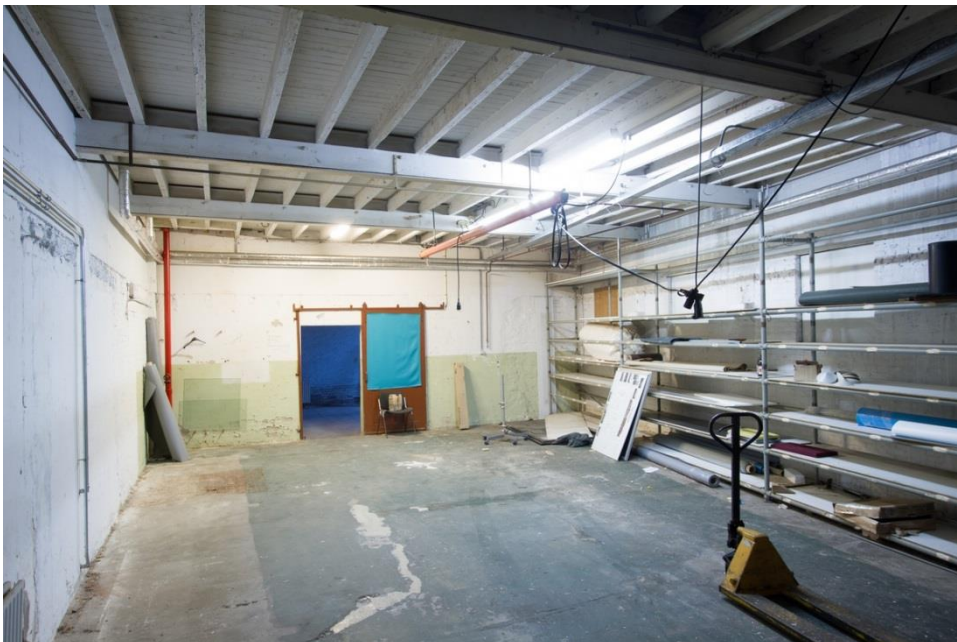
Afbeelding: Eenvoudige balklagen en samengesteld uit staal en hout. Rechts de voorgevel van het gebouw. Hier stond oorspronkelijk de schoorsteen van de fabriek. De muur links is vermoedelijk nog een negentiende-eeuws restant.

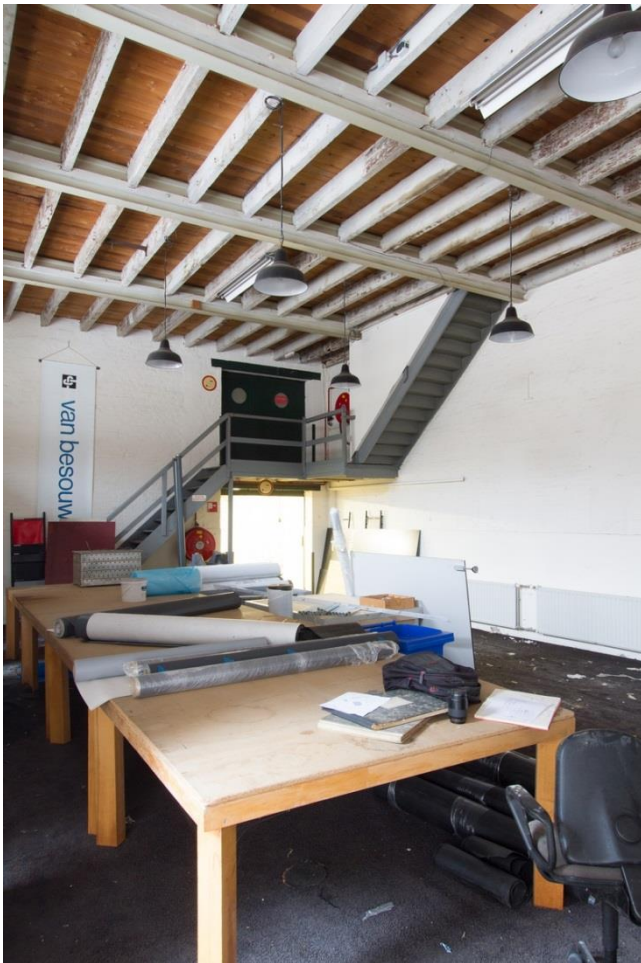
Afbeelding: Een deel van de voormalige kalenderkamer in gebouw III. De muur rechts is vermoedelijk nog een negentiende-eeuws restant.

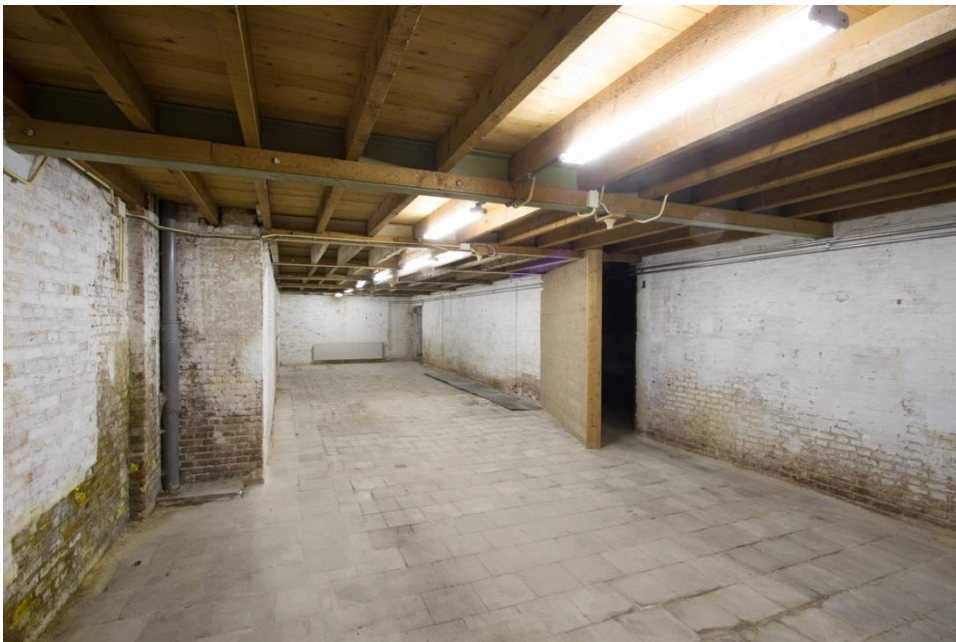
Afbeelding: Voormalig magazijn met metselwerk dat van vóór 1953 dateert. De balklagen zijn uit de jaren vijftig. Op enkele plekken is daarbij (her)gebruik gemaakt van ouder hout.

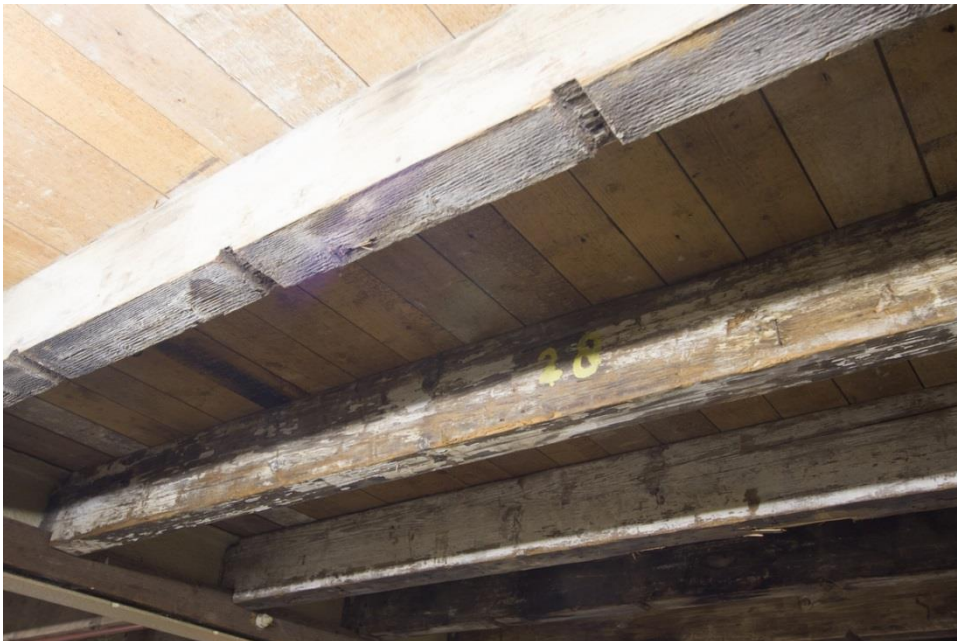
Afbeelding: Balken zijn hier hergebruikt om in de vloer uit de jaren vijftig te dragen.

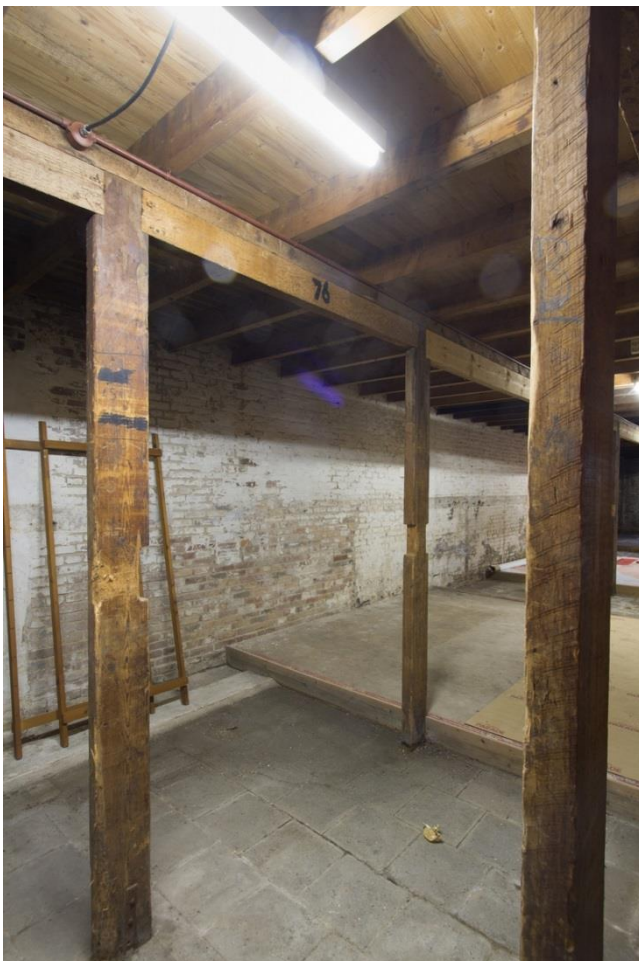
Afbeelding: De draagconstructie in de magazijnen is eenvoudig te noemen, passend bij de functie.

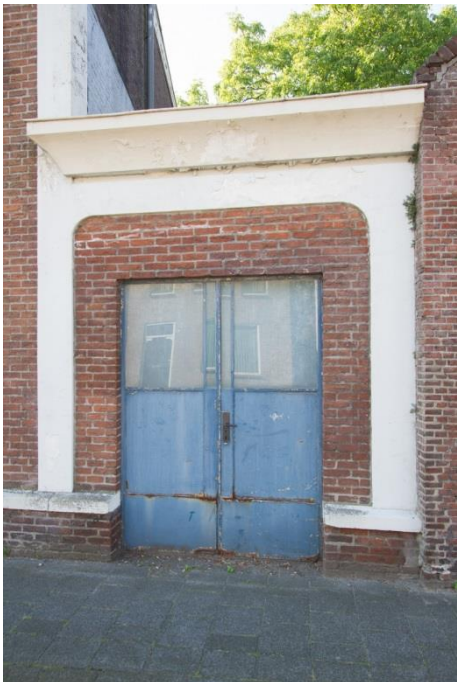
Afbeelding: Voorgevel van het magazijn, die in de jaren vijftig is vernieuwd in de stijl van gebouwen II en III.

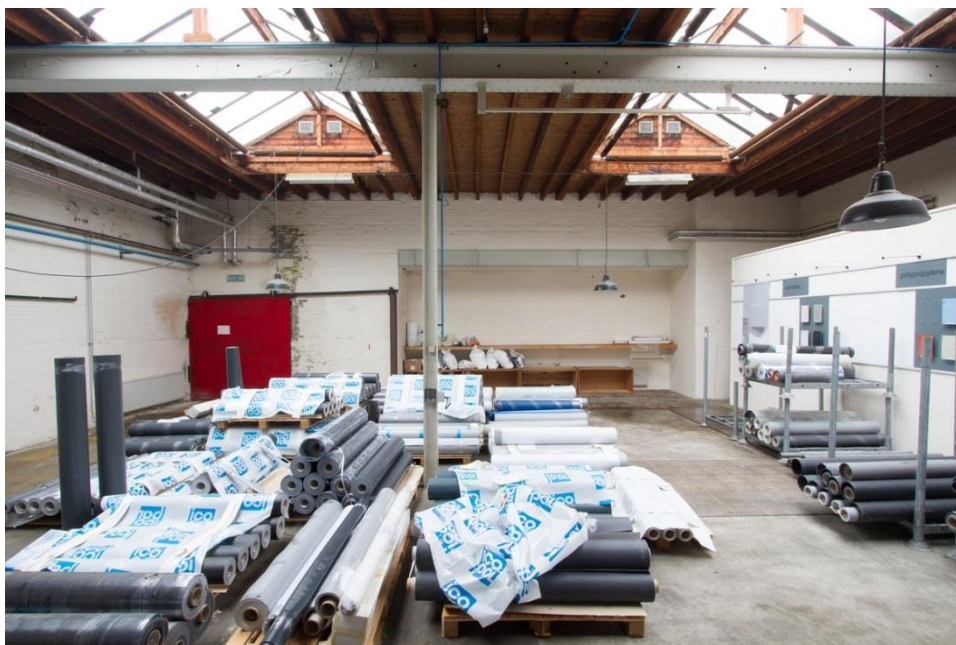
Afbeelding: Overzicht van gebouw V. De draagconstructie is volledig uit de jaren vijftig. De muur links gaat vermoedelijk nog terug tot de late negentiende eeuw.

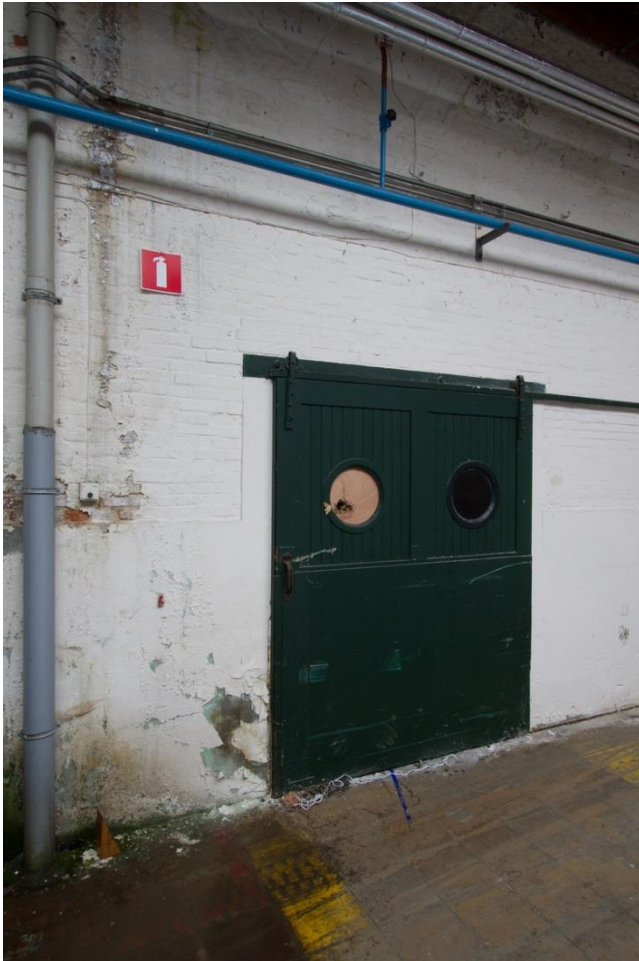
Afbeelding: Op de foto vrijwel niet te onderscheiden, een oudere daklijn (midden boven de jaren vijftig deur) en een dichtgezette gevelopening onder een segmentboogje (links boven de deur). Deze muur is mogelijk nog laat negentiende-eeuws.

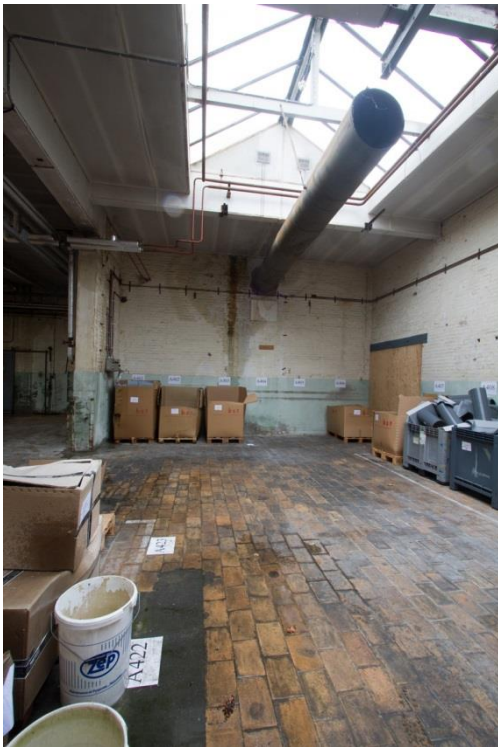
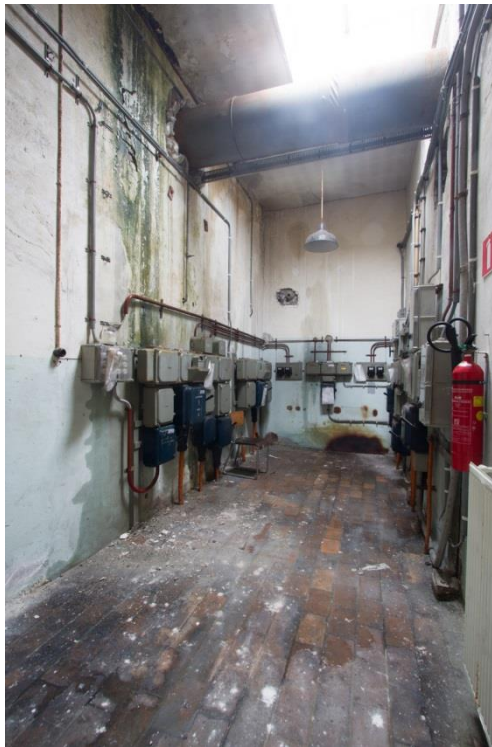
Afbeelding: Gebouw VI met vernieuwd dak en een grote doorbraak in de muur links (voormalige voorgevel).
Afbeelding: Voormalig verfstoffenmagazijn, omgevormd tot elektroruimte.

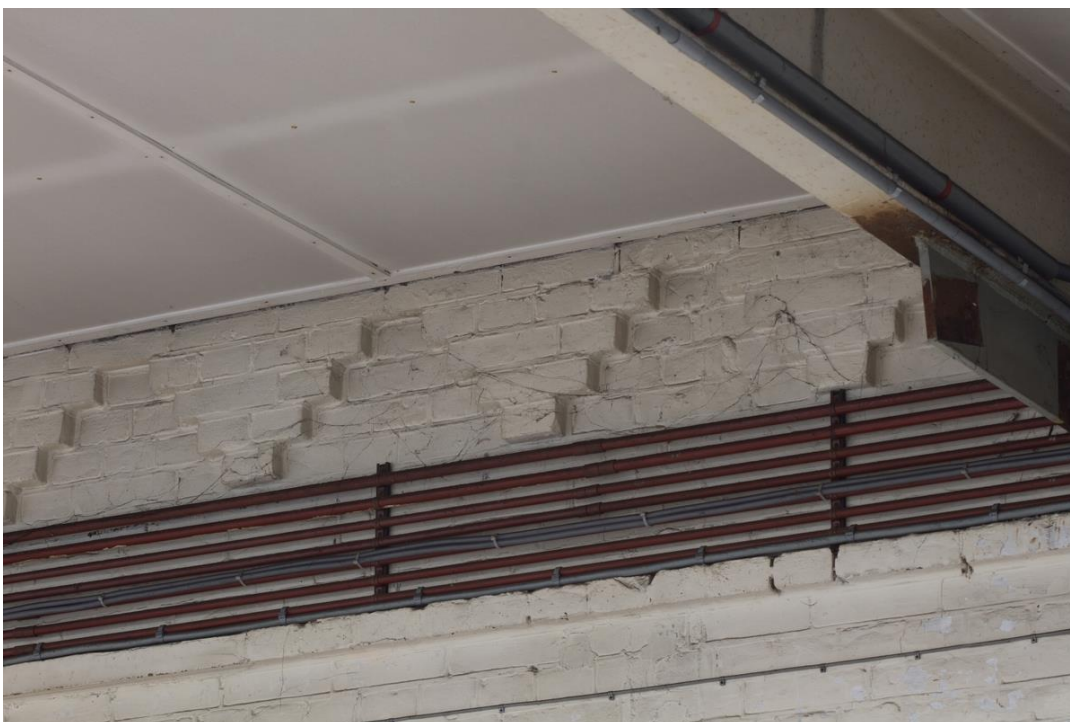
Afbeelding: Een detail van het gemetselde fries waarmee het gebouw in 1905 werd uitgevoerd.

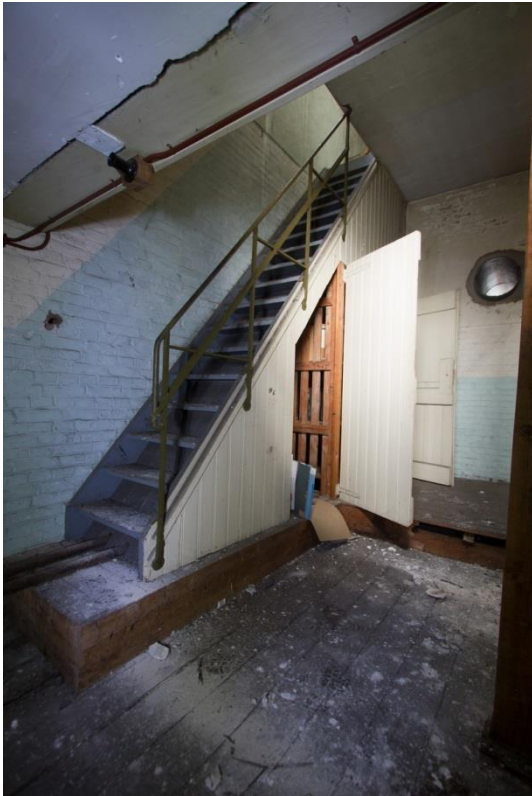
Afbeelding: Eén van de twee trappen die circa 1910 werden aangebracht toen het kantoor met twee bouwlagen werd opgehoogd. Hier de trap naar de tweede verdieping.

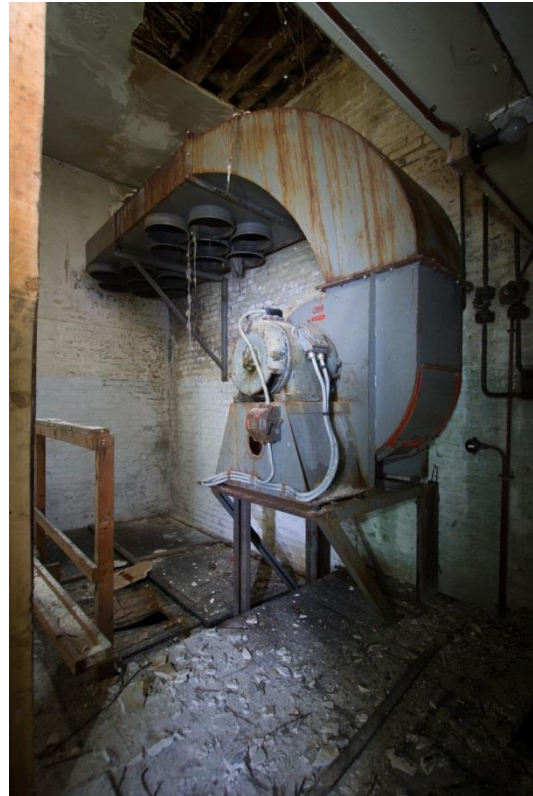
Afbeelding: Op de eerste verdieping een restant van een machine, vermoedelijk geplaatst in de jaren vijftig nadat de kantoorfunctie kwam te vervallen.

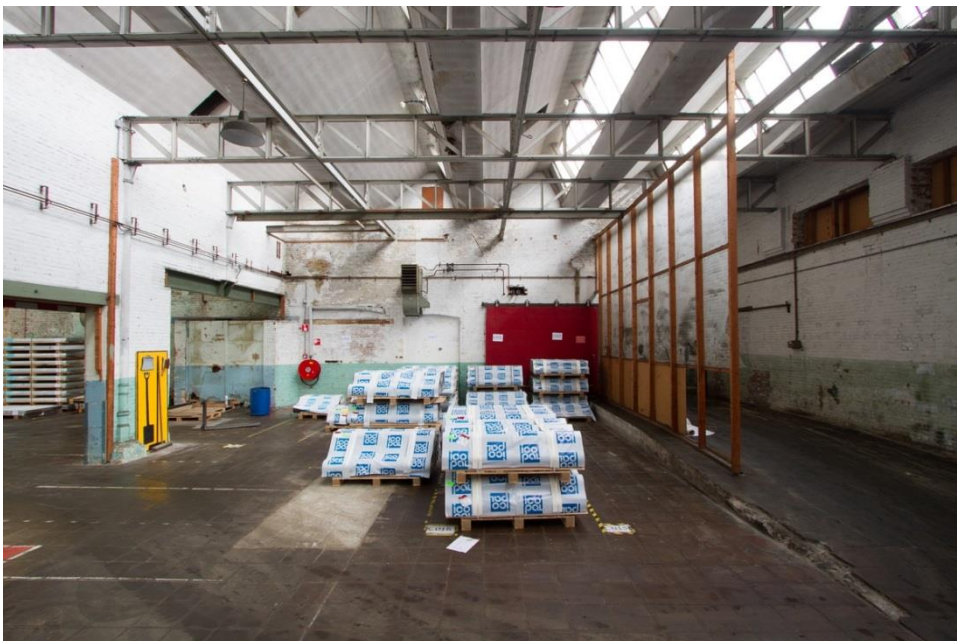
Afbeelding: Het oudste deel van de weverij, gezien in de richting van gebouw IX dat hier nog laat negentiende-eeuws metselwerk heeft. Dat metselwerk is opgehoogd om het dak van de weverij uit 1905 mogelijk te maken.

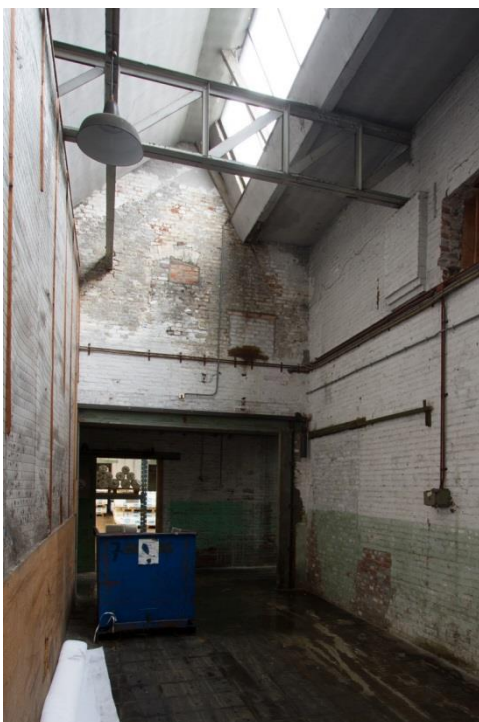
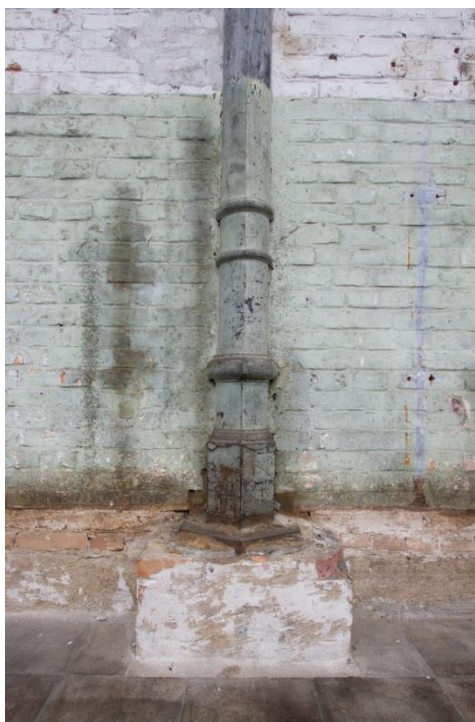
Afbeelding: Detail van één van de gietijzeren kolommen. Op basis van de detaillering is een datering van de kolommen omstreeks 1900 aannemelijk. Dit is passend voor de bouwtijd van de weverij, 1905.

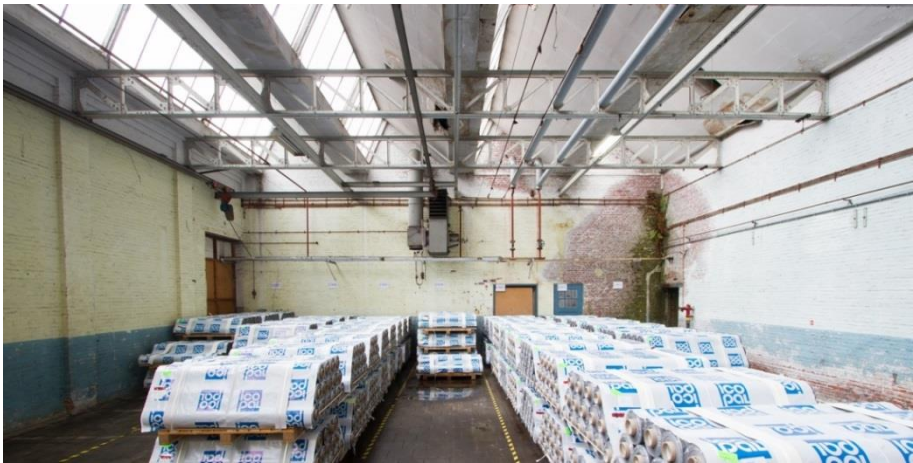
Afbeelding: De uitbreiding van de weverij, gebouwd in 1909 tegen de achtergevel van de weverij uit 1905. Die gevel is links op de foto te zien. De opname toont ook de ijzeren N-liggers.

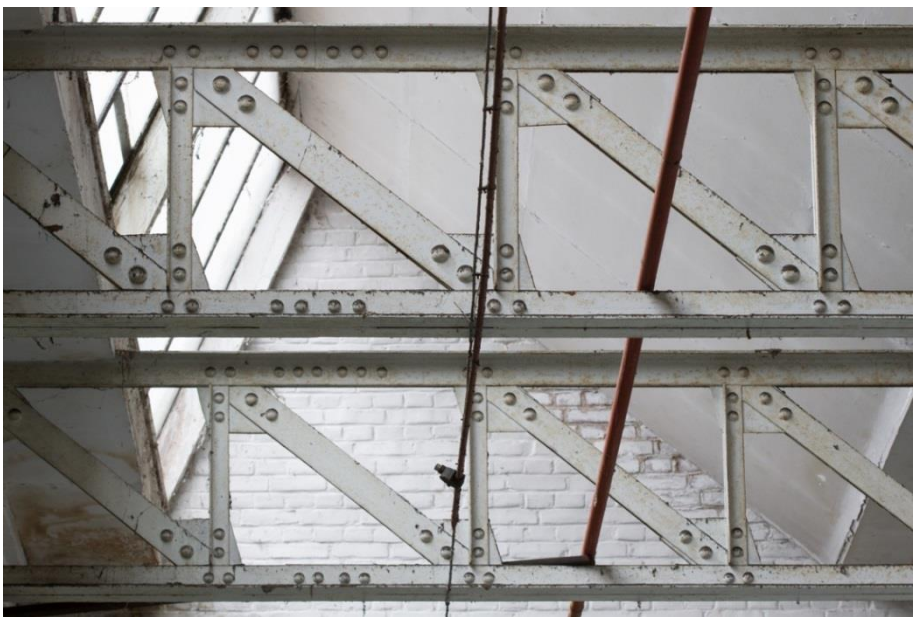
Afbeelding: Detail van de vroeg twintigste-eeuwse N-liggers in de uitbreiding van de weverij.

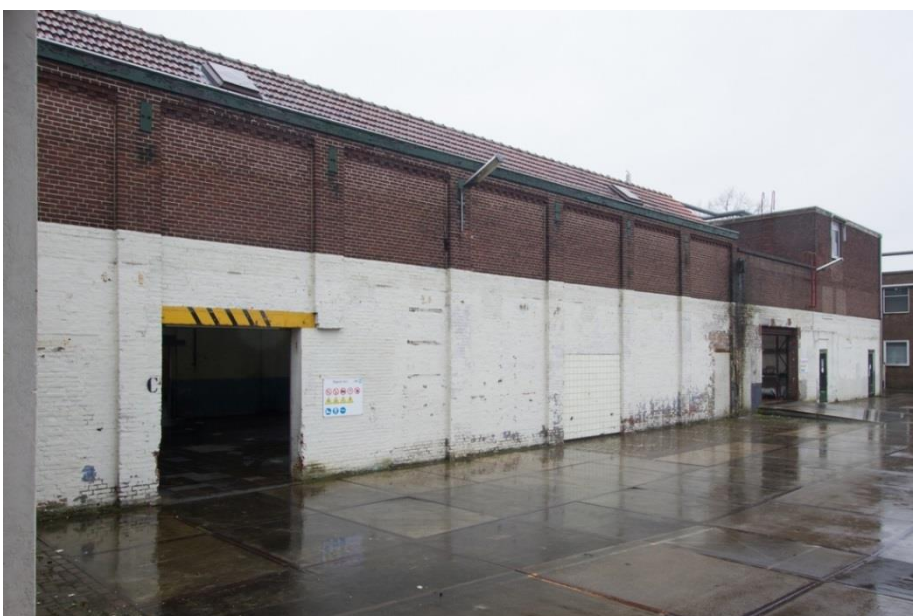
Afbeelding: Achtergevel van de uitbreiding van de weverij met lisenen en een fries met bloktand.

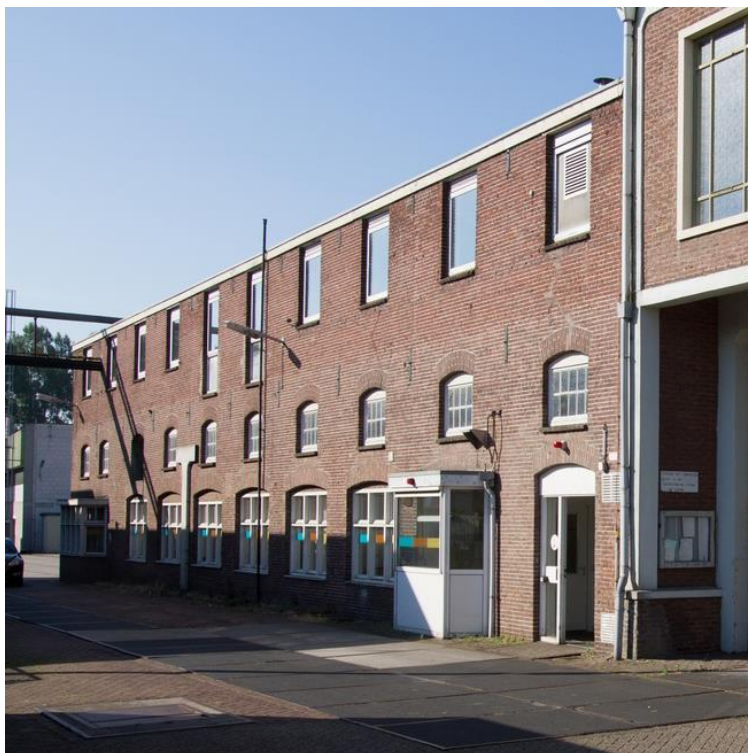
Afbeelding: De lange gevel van gebouw VIII. De eerste ophoging is nauwelijks waarneembaar in het metselwerk, temeer omdat gevelopeningen op eenzelfde wijze zijn gedetailleerd. De meest recente ophoging is vrij makkelijk waar te nemen.

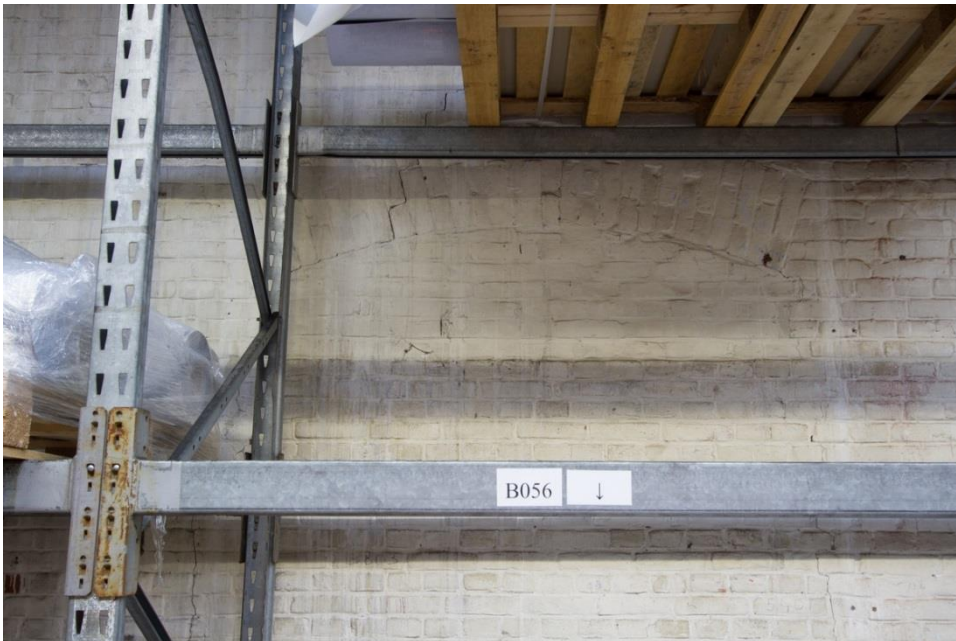
Afbeelding: In oorsprong reeds een inpandige gevel. Hierin zijn enkele dichtgezette deuropeningen onder segmentboog weergegeven. De openingen zijn ook te zien op de bouwtekening uit 1907. Opname vanuit de voormalige spoelerij.

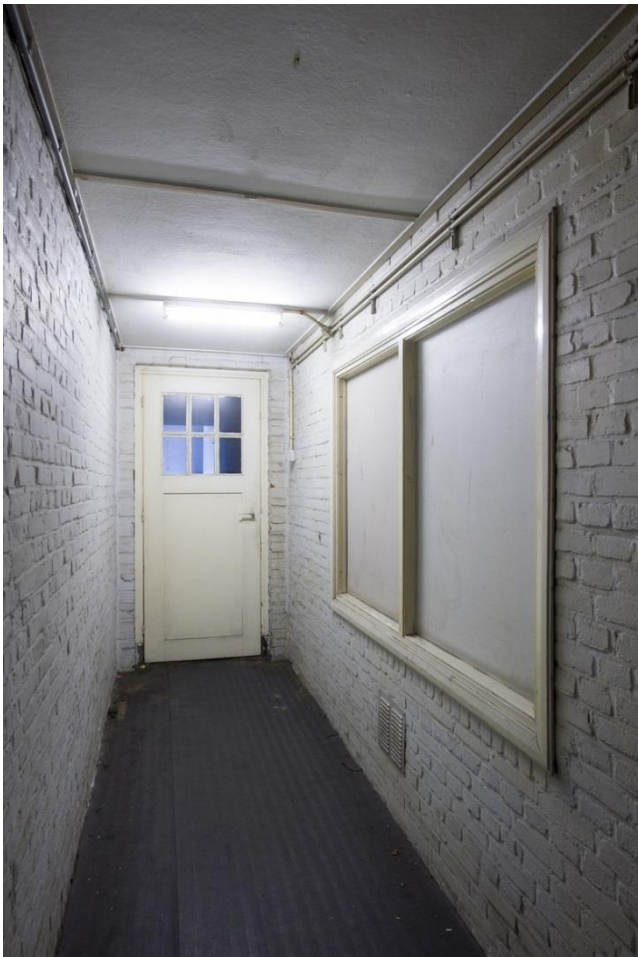
Afbeelding: De huidige interieurindeling is vermoedelijk kort na de Tweede Wereldoorlog tot stand gekomen.

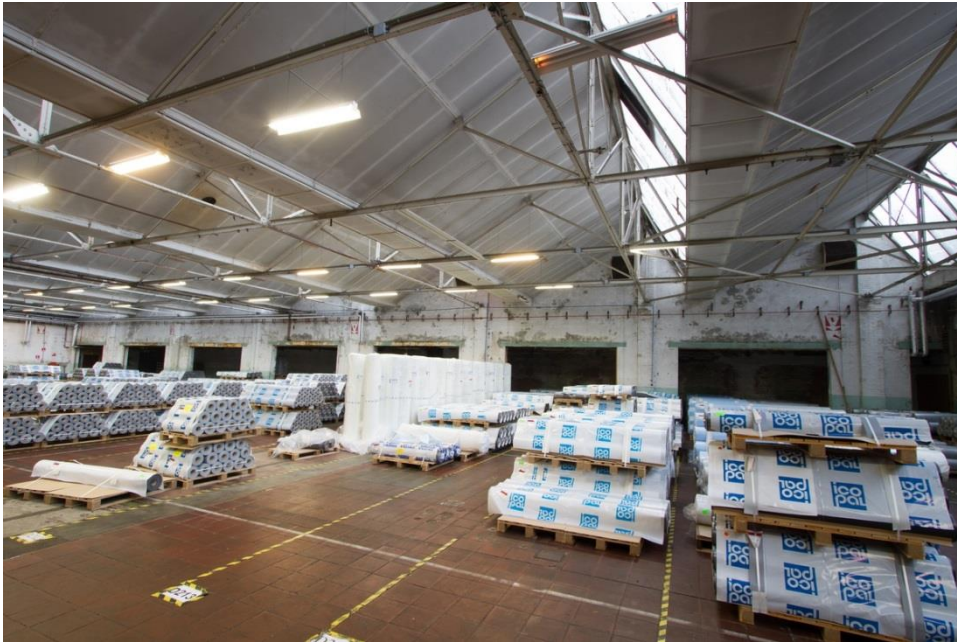
Afbeelding: Gebouw IX met zicht op de draagconstructie uit de jaren vijftig en de ingrijpend gewijzigde, laat negentiende-eeuwse gevel waarin doorbraken zijn gemaakt en waarop nieuwe toppen zijn gemetseld.

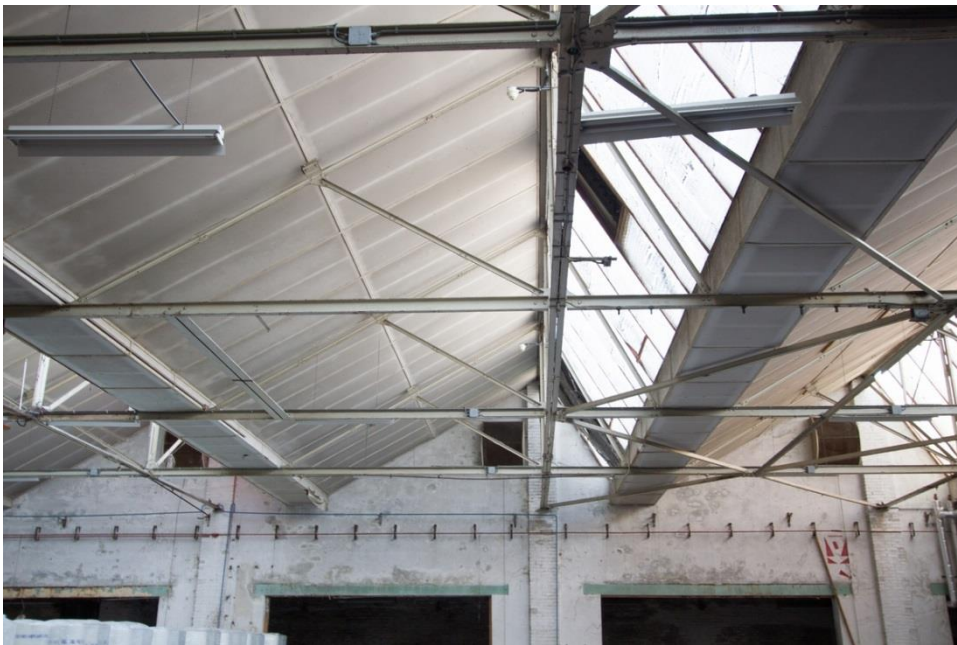
Afbeelding: Opname waaruit de ijzeren dakconstructie inzichtelijk wordt.

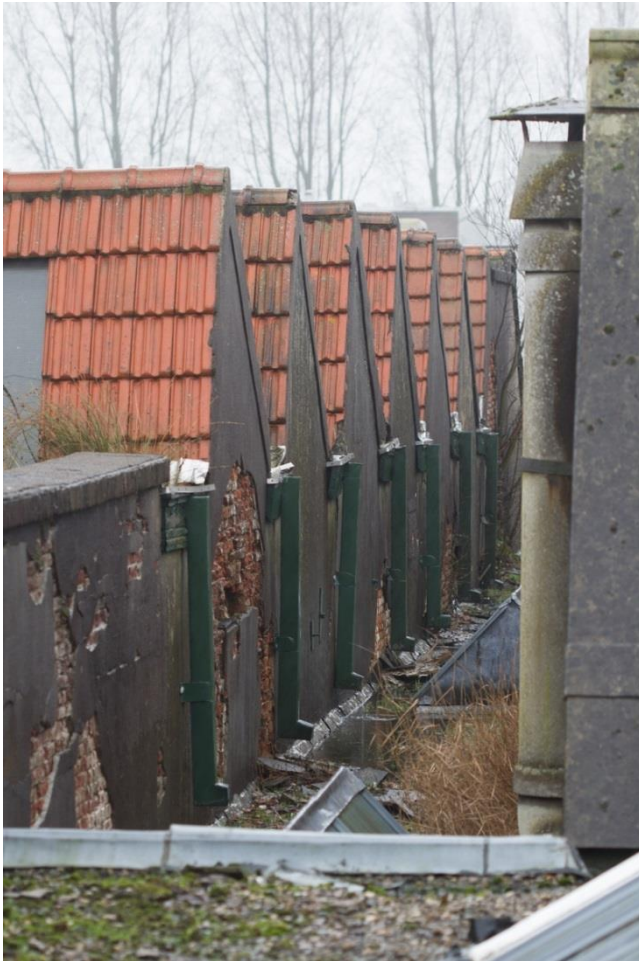
Afbeelding: Mogelijk een negentiende-eeuws restant muurwerk (de toppen zijn deels uit de tijd van de bouw van gebouw VII). Oorspronkelijk sloot de kapconstructie van gebouw IX lager op deze muur aan. Bij de verbouwing in 1950 kreeg de gang een plat dak en werd de gangmuur (rechts op de foto) hoger opgetrokken ten behoeve van de huidige kapconstructie.

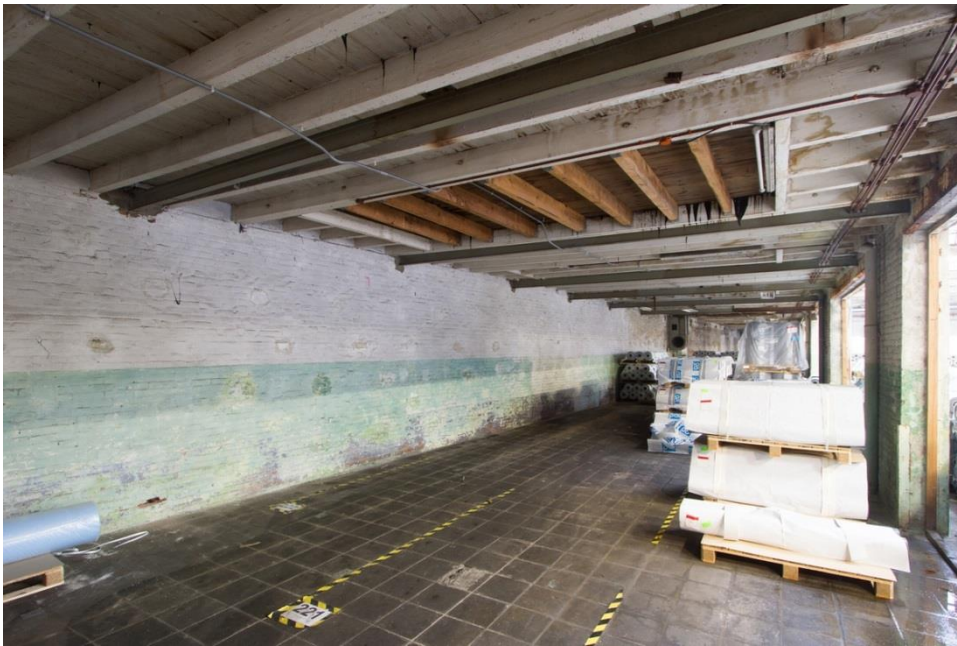
Afbeelding: Opname van het inwendige van gebouw X, gezien in de richting van de Kerkstraat.

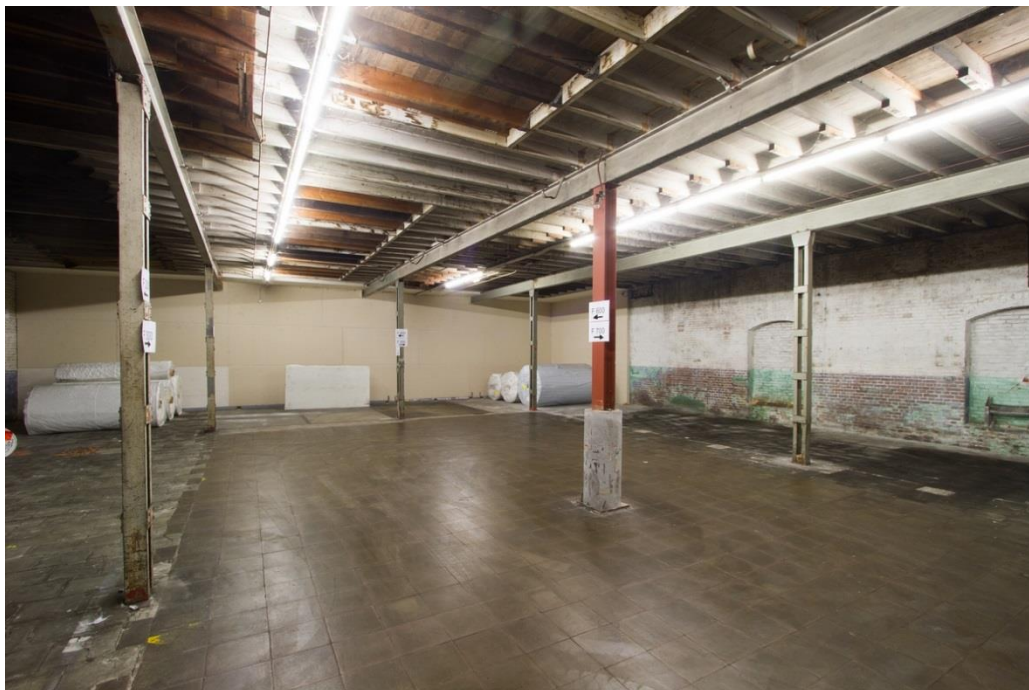
Afbeelding: Interieur van het magazijn. Dichtgezette gevelopeningen rechts maken deel uit van een ouder (thans gesloopt) gebouw, waartegen het magazijn werd opgericht. Daglicht kwam oorspronkelijk binnen via lichtkoven in het dak.

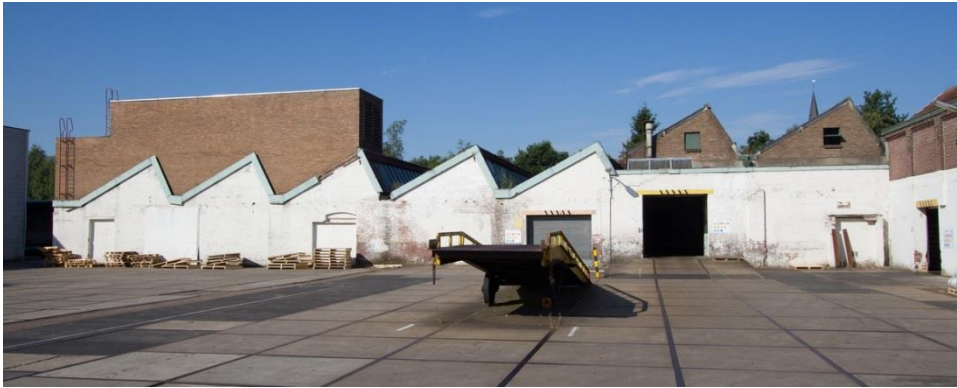
Afbeelding: Door gedeeltelijke sloop is een voormalige binnenmuur verworden tot gevel. Doorgangen daarin zijn alle vermaakt of dichtgezet.
