Goirle, locatie Van Besouw

Bouwhistorische verkenning

BAAC Rapport B-14.0285 en B-14.0289

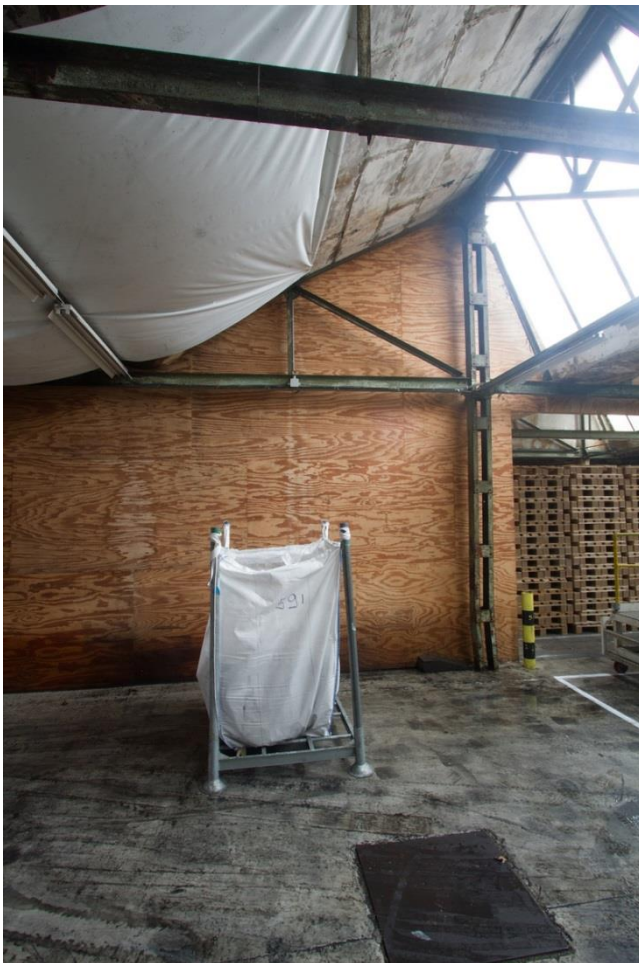
Afbeelding: Deel van de draagconstructie uit 1915 die nog aanwezig is.

De draagconstructie bestaat uit drie rijen van tien gietijzeren kolommen. Bij de beschrijving van de geschiedenis van de bergloods hierboven, is aannemelijk gemaakt dat deze kolommen afkomstig zijn uit een fabriekshal die deel uit maakt van het oorspronkelijke fabriekscomplex. De kolommen hebben een achthoekig voet, een ronde schacht en een klassiek gevormde kop. Er zijn twee aangegoten, opengewerkte consoles toegepast. Deze dienen ter verankering van de kolom met de daarop rustende houten balk. De kolommen ondersteunen thans eenvoudige, in hout uitgevoerde kaspanten. De spanten dateren uit het derde kwart van de vorige eeuw.

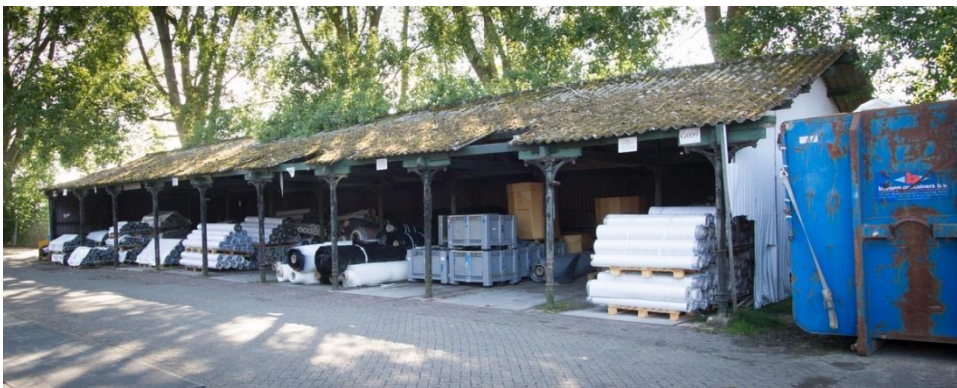
Afbeelding: Bergloods, vermoedelijk opgericht in de jaren vijftig van de vorige eeuw. De loods is te zien op een luchtfoto uit omstreeks 1954.

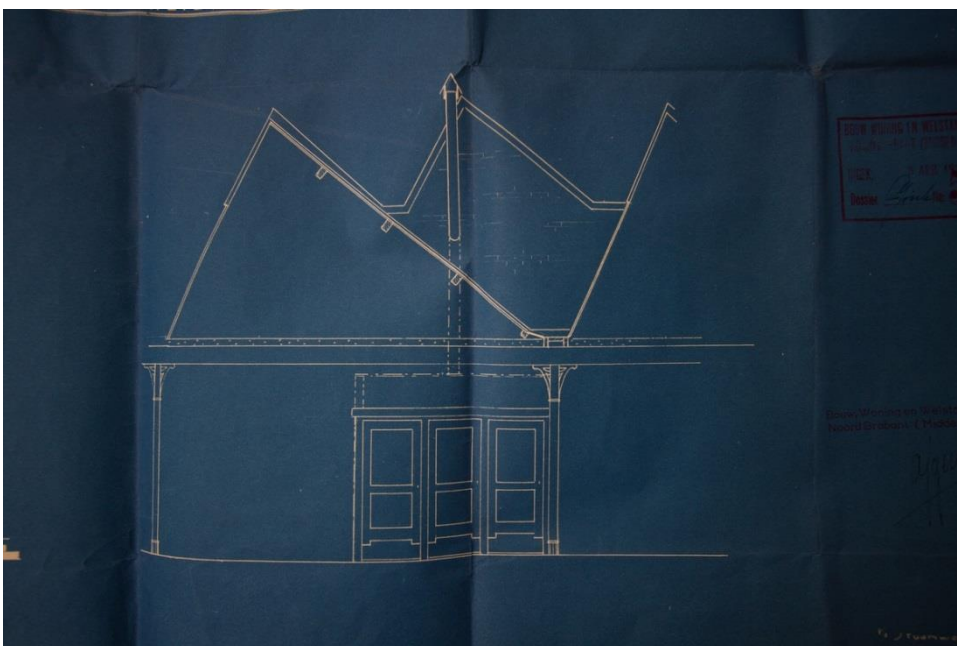
Afbeelding: Een bouwtekening uit 1937 laat vermoedelijk de gietijzeren kolommen zien die bij de bouw van de bergloods zijn gebruikt. De kolommen hebben in dat geval gestaan in het gebouw dat in dit rapport gebouw IX genummerd is. De kolommen zouden daarmee te dateren zijn in 1885-1886 (het bouwjaar van de fabriek).

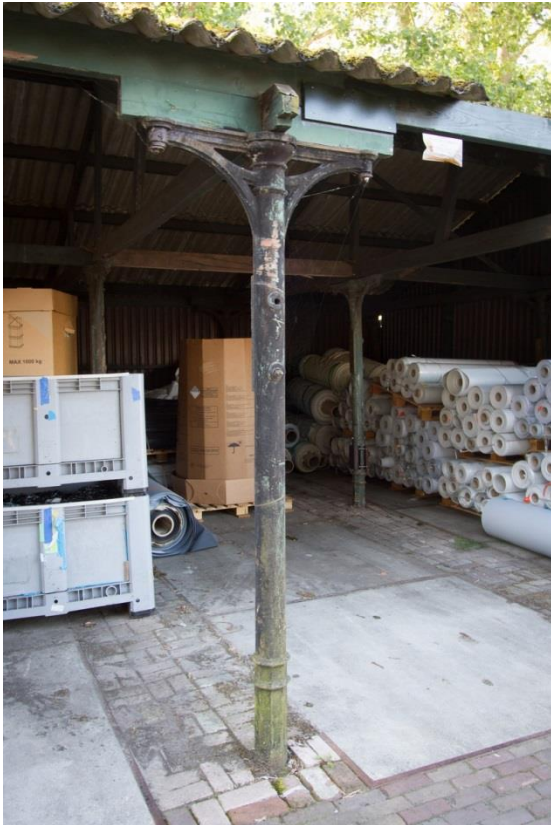
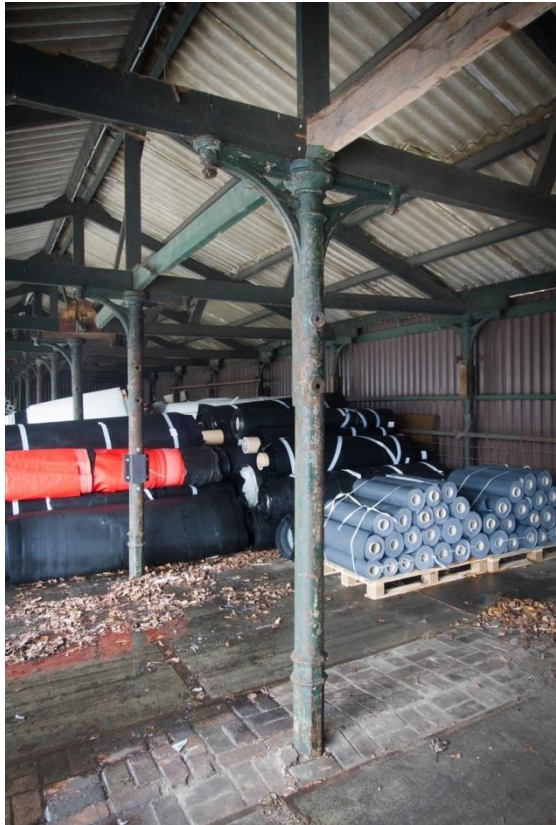
Afbeelding: Eén van de kolommen van de loods. Rechts in het gebouw, waar de eenvoudige dakconstructie uit de jaren vijftig van de vorige eeuw zichtbaar is.

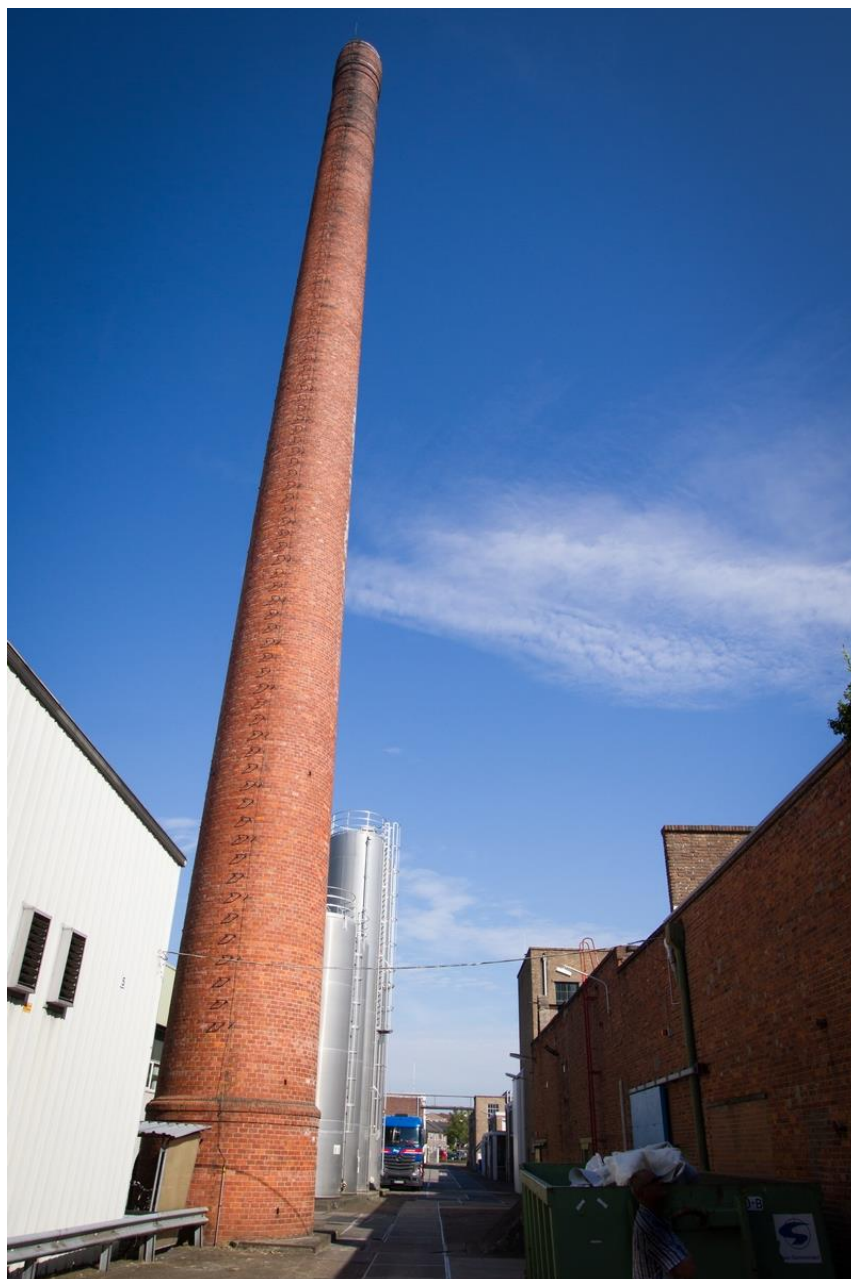
Afbeelding: De schoorsteen in een voor de bouwtijd (wederopbouw) karakteristieke, zakelijke vormgeving.

De schoorsteen vertegenwoordigt niet alleen als landmark waarde, maar ook vanwege de voor de bouwtijd karakteristieke vormtaal - niet bijzonder, maar juist daarom bepalend voor een tijdsspanne (de periode van wederopbouw). Het verdient aanbeveling om in het stadium van planvorming het behoud en hergebruik van de schoorsteen te onderzoeken.

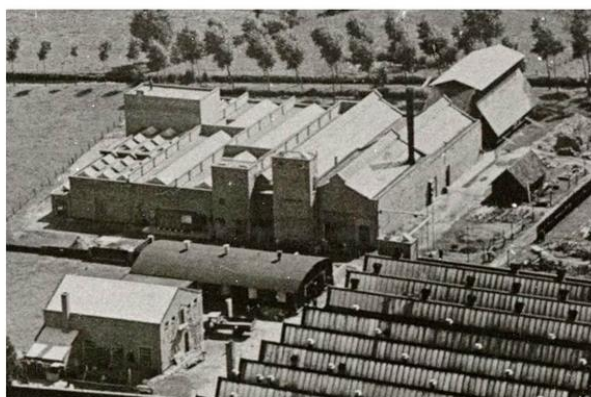
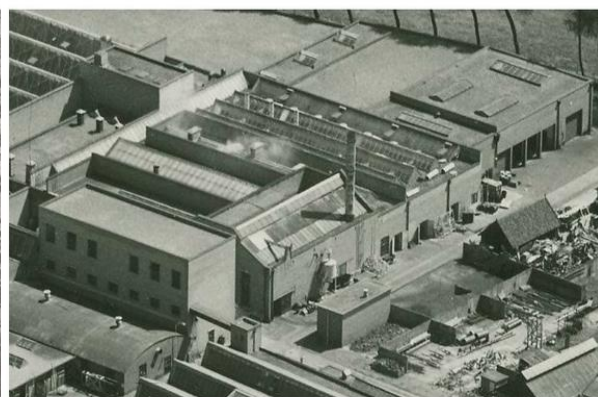
Afbeelding: Vergelijking van de situatie in 1930 met de toestand omstreeks 1955 toont aan dat de voorgevel in de tussenliggende periode is vernieuwd. Dat geldt ook voor het merendeel van de daken van het ververijcomplex waarvan het ketelhuis deel uitmaakt.

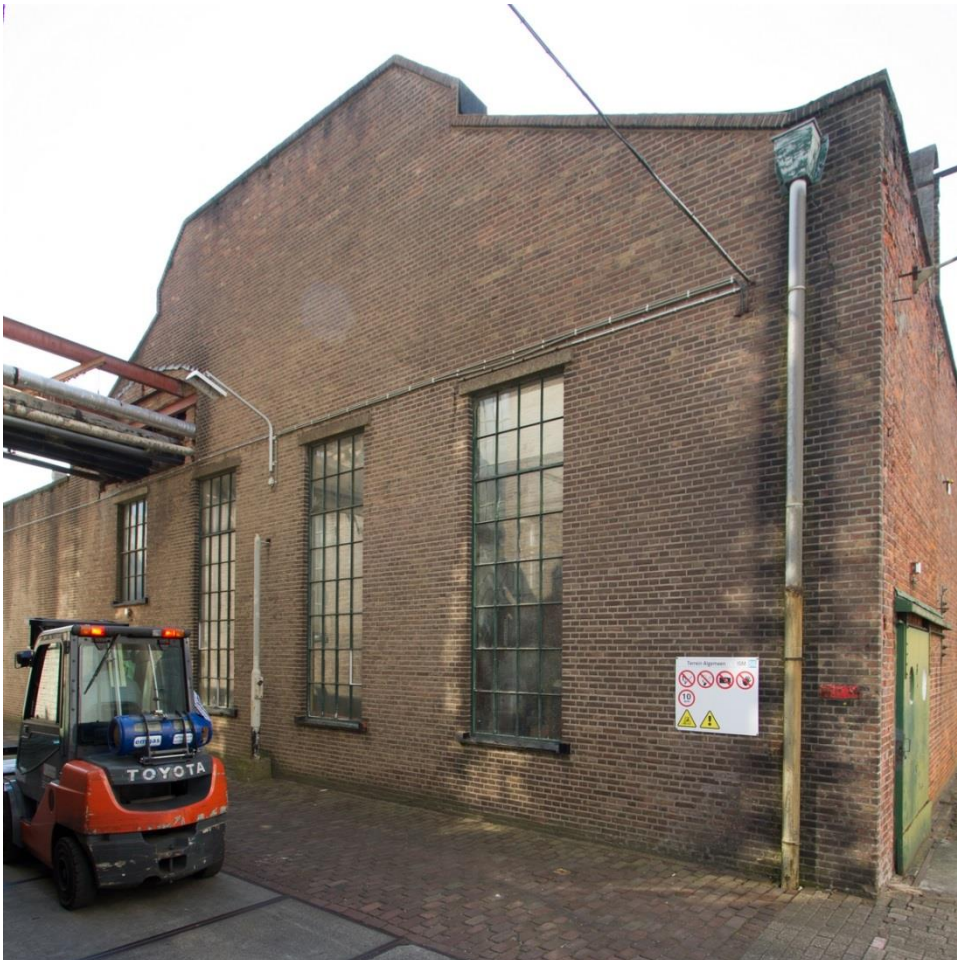
Afbeelding: De vernieuwde gevel van het ketelhuis. Vernieuwing van de gevel moet vermoedelijk worden gezien in het licht van het vervangen of bijplaatsen van ketels.

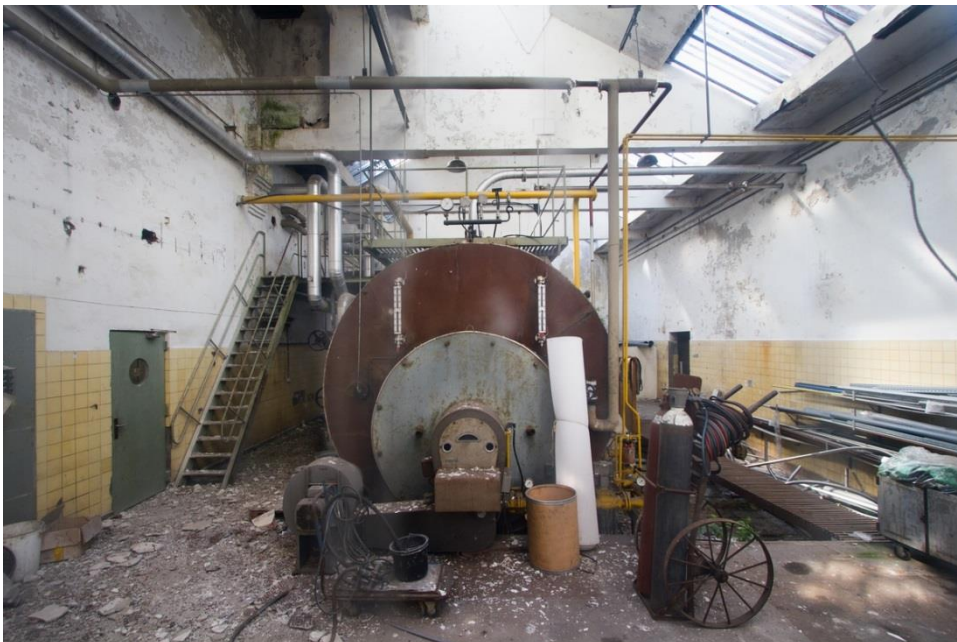
Afbeelding: Het interieur van het ketelhuis heeft een jaren vijftig uitstraling, een gevolg van modernisatie in die tijd.

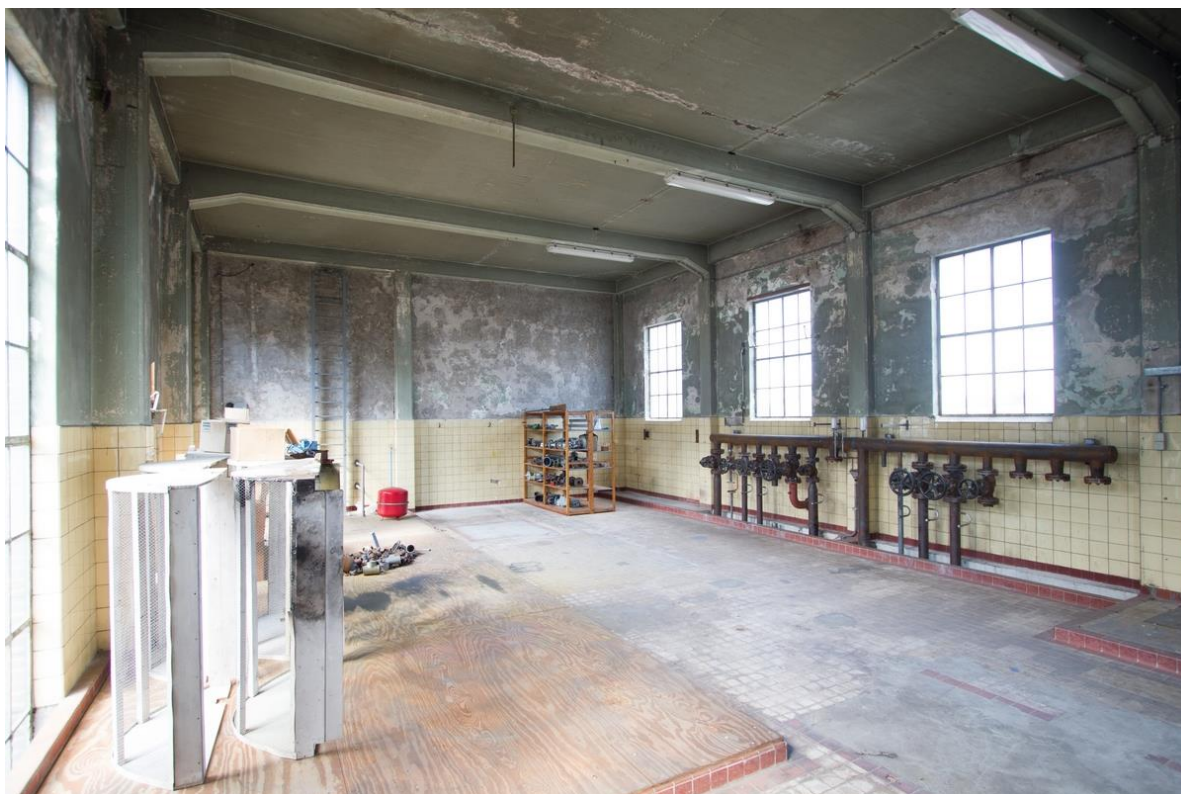
Afbeelding: Interieur van het gebouw op de verdieping. Draagconstructie van gewapend beton en vermoedelijk de oorspronkelijk wand- en vloerbetegeling.

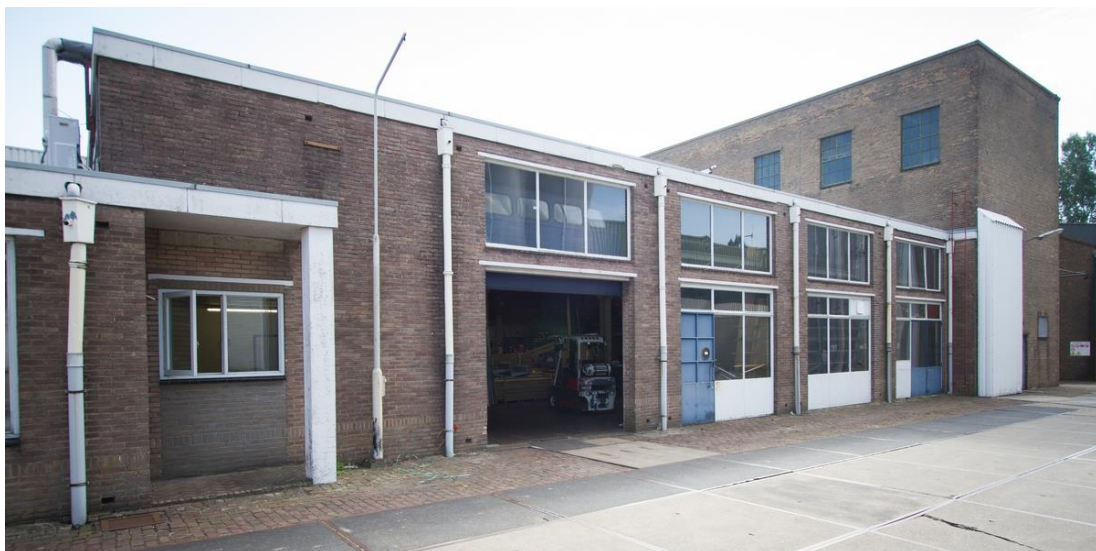
Afbeelding: Deel van de voorgevel van het gebouw met rechts het voormalige accu- en pompgebouw (XVI).

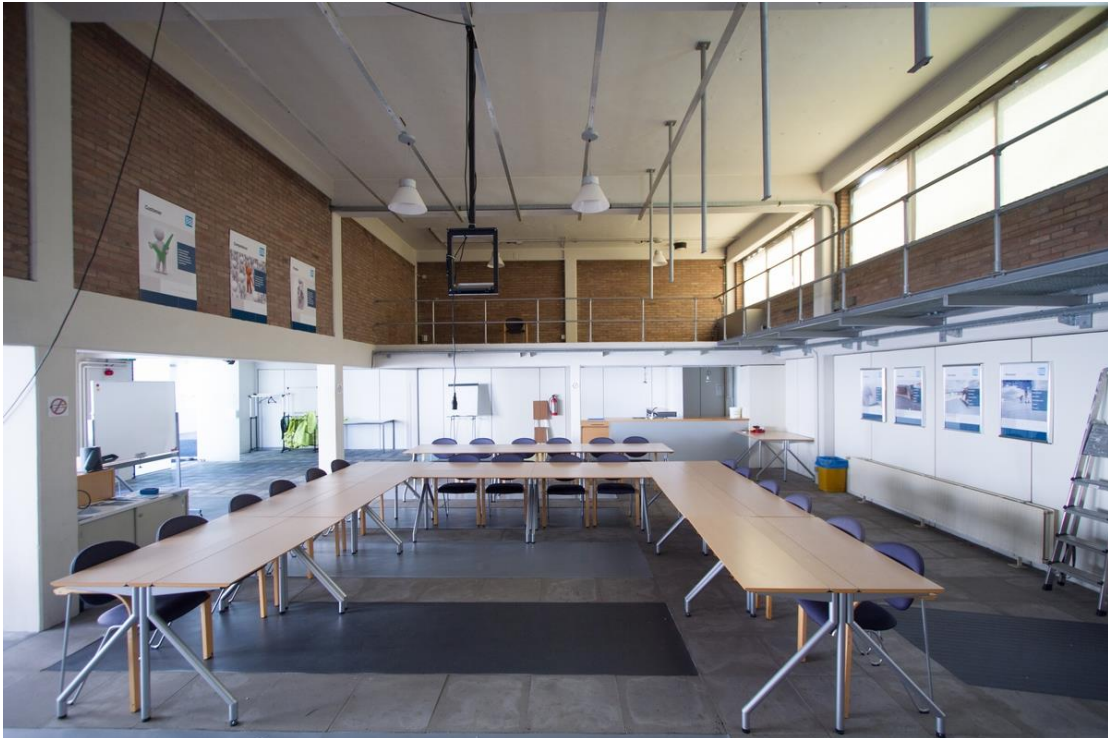
Afbeelding: Tijdens een eerdere rondgang op het terrein werd dit bouwdeel aangeduid als een voormalige garage voor de bedrijfsbrandweer. Op basis daarvan werd het gebouw als potentieel interessant aangemerkt. Nader onderzoek heeft aangetoond dat voorgaande informatie niet correct is. Deze ruimte diende oorspronkelijk als werkplaats voor de onderhoudsdienst.
