## RILLAERSE BAAN

Onderzoek naar  
noodzakelijke  
maatregelen ten  
behoefte van de  
oversteekbaarheid

Project/documentnummer : 110703.004-R03  
Status : definitief

's-Hertogenbosch, 2 maart 2018

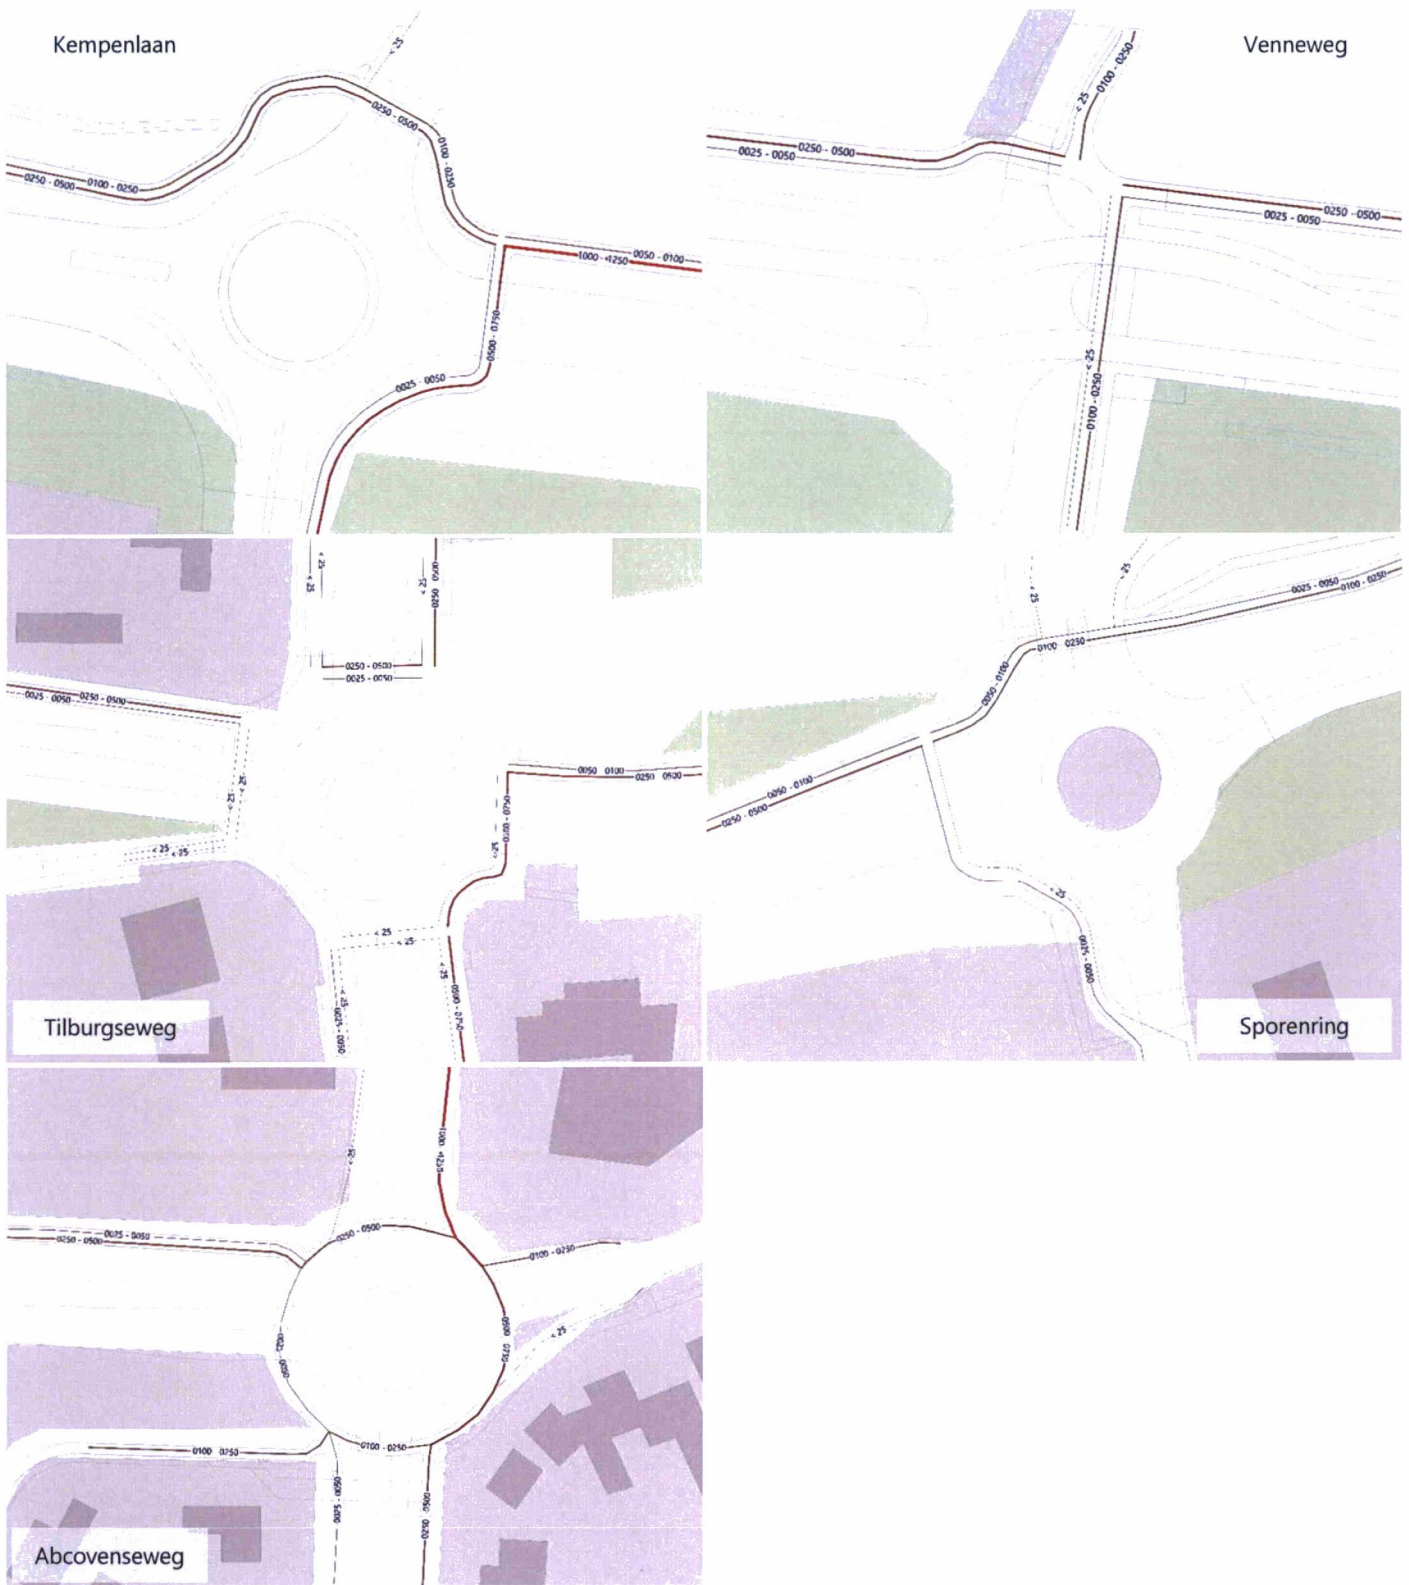
Figuur 5 – piekuur intensiteiten (fictief – omgerekend van kwartier-piekbelasting naar uurintensiteit 2017)

In figuur 5 is het werkelijke gebruik van fietsvoorzieningen weergegeven<sup>1</sup>. Daaruit blijkt dat de fietsoversteken Tilburgseweg en Kempenlaan ook voor wat betreft werkelijk gebruik de belangrijkste fietsoversteken zijn.

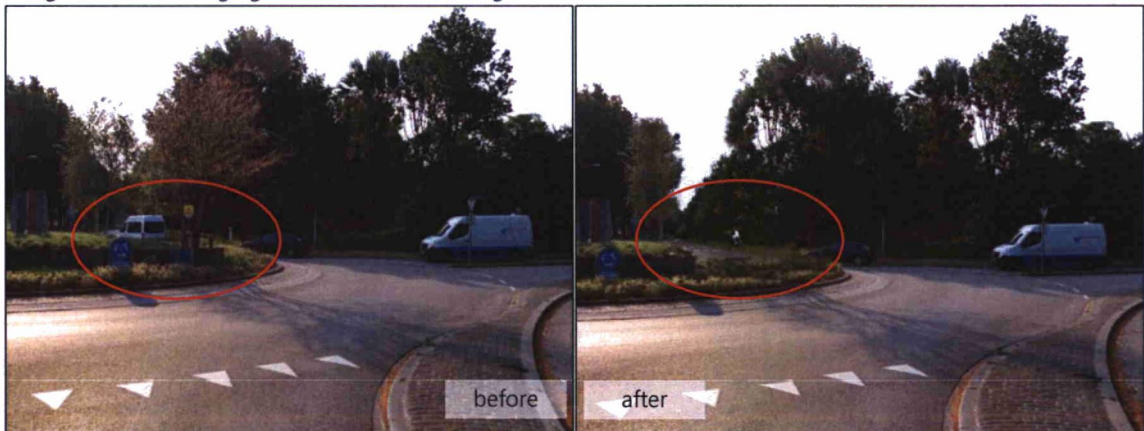
Figuur 7 – visualisatie verlaging middeneiland (Kempenlaan)

Fietsers die vanuit de Kempenlaan oversteken, zijn voor gemotoriseerd vanuit de richting Riel pas laat zichtbaar doordat het middeneiland verhoogd is. Door het middeneiland deels te verlagen komen eventueel overstekende fietsers eerder in beeld. Automobilisten kunnen zo eerder inschatten of fietsers oversteken of niet. Voor de verlaging van het middeneiland is het nodig één boom te rooien.

In figuur 7 is de verlaging van het middeneiland gevisualiseerd.

Bij de verlaging van het middeneiland moet voorkomen worden dat automobilisten een doorkijk krijgen naar het verlengde van de Rillaerse Baan. Het middeneiland moet zodanig verlaagd worden dat alleen zicht ontstaat tot de aansluiting van het fietspad vanuit de Kempenlaan op de Rillaerse Baan. Als automobilisten ook zicht krijgen op de rijbaan richting het oosten, bestaat de kans dat de snelheid omhoog gaat.

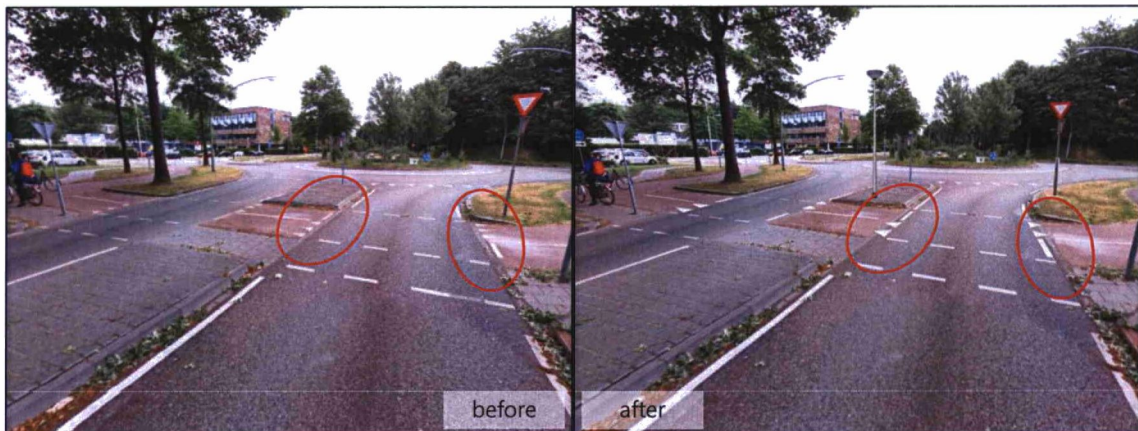
Figuur 8 – visualisatie aangepaste voorrangsmarkering (voorbeeld fietsoversteek Sporenring)

De huidige voorrangsmarkering op de fietsoversteek ligt nu op het fietspad. Door de markering naar voren te plaatsen, tussen de kantmarkering op de Rillaerse Baan komt deze meer in het zicht van het gemotoriseerd verkeer te liggen. Hierdoor zien zij beter hoe de voorrang is geregeld. Deze nieuwe ligging van de voorrangsmarkering is conform de richtlijnen van het CROW. Deze maatregel wordt bij voorkeur uitgevoerd in combinatie met maatregel 4 (verplaatsen B6-bebording).

In figuur 8 is de aangepaste voorrangsmarkering weergegeven (fietsoversteek Sporenring)

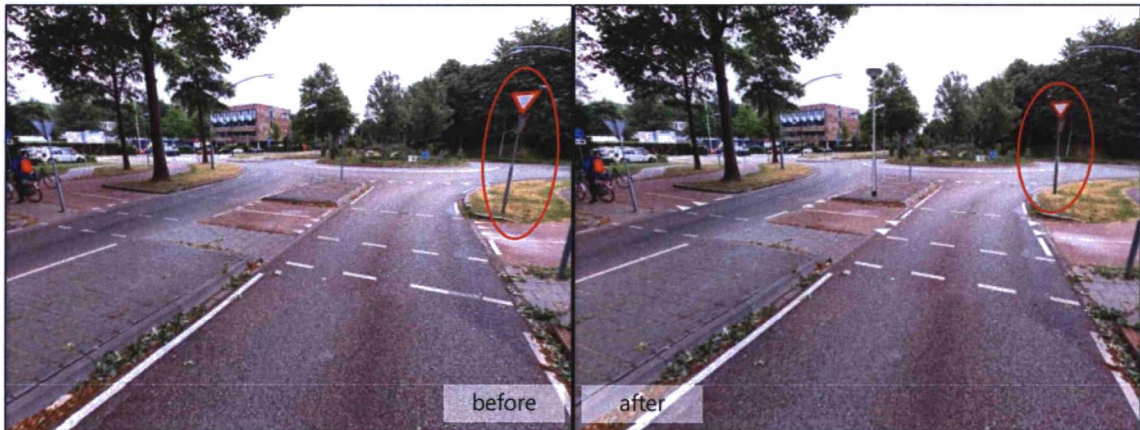
Figuur 9 – visualisatie verplaatsen B6 bebording (voorbeeld fietsoversteek Sporenring)

In de huidige situatie staat de B6 bebording (voorrang) direct achter de fietsoversteek. Dit kan er aan bijdragen dat gemotoriseerd verkeer soms (informeel) voorrang geeft aan fietsers. Daardoor ontstaat onduidelijkheid over de voorrangssituatie. Voorkomen moet worden dat fietsers door het informele voorrangsgedrag, voorrang nemen. Ook kan het leiden tot kop-staart botsingen, omdat niet alle bestuurders voorrang geeft aan fietsers. Door het verplaatsen van de B6 bebording richting de rotonde is het duidelijker dat deze geldt voor de rotonde, en niet voor de fietsoversteek. Deze maatregel wordt bij voorkeur uitgevoerd in combinatie met maatregel 3 (aanpassen voorrangsmarkering fietsoversteeken).

In figuur 9 is de aangepaste B6 bebording weergegeven (fietsoversteek Sporenring)

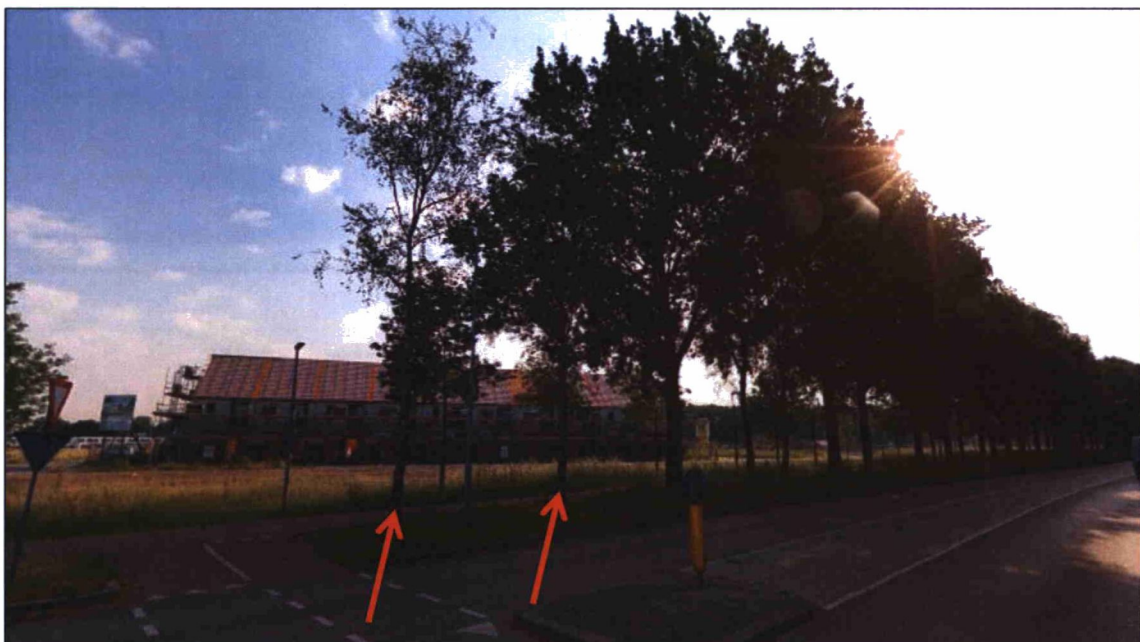
Figuur 10 – rooien 2 bomen noordelijke tussenberm (fietsoversteek Kempenlaan)

In de noordelijke tussenberm, tussen de rijbaan en het fietspad staat een bomenrij. Deze maakt onderdeel uit van een groene gebiedsontsluitingsweg en de groene dorpsrand. Fietzers die willen oversteken hebben door de eerste twee bomen minder goed zicht op aankomend gemotoriseerd verkeer. Ook andersom heeft gemotoriseerd verkeer minder goed zicht op fietsers. Door de bomenrij zijn automobilisten zich minder bewust van het aanwezige fietspad. Door de laatste twee bomen in de bomenrij te rooien ontstaat meer onderling zicht. De laatste twee bomen zijn relatief kleine bomen in de bomenrij en vallen ook qua soort uit de toon. Het beperkte aantal en grootte van de bomen, en de afwijkende soort maakt de inbreuk op de groene gebiedsontsluitingsweg c.q. groene dorpsrand beperkt.

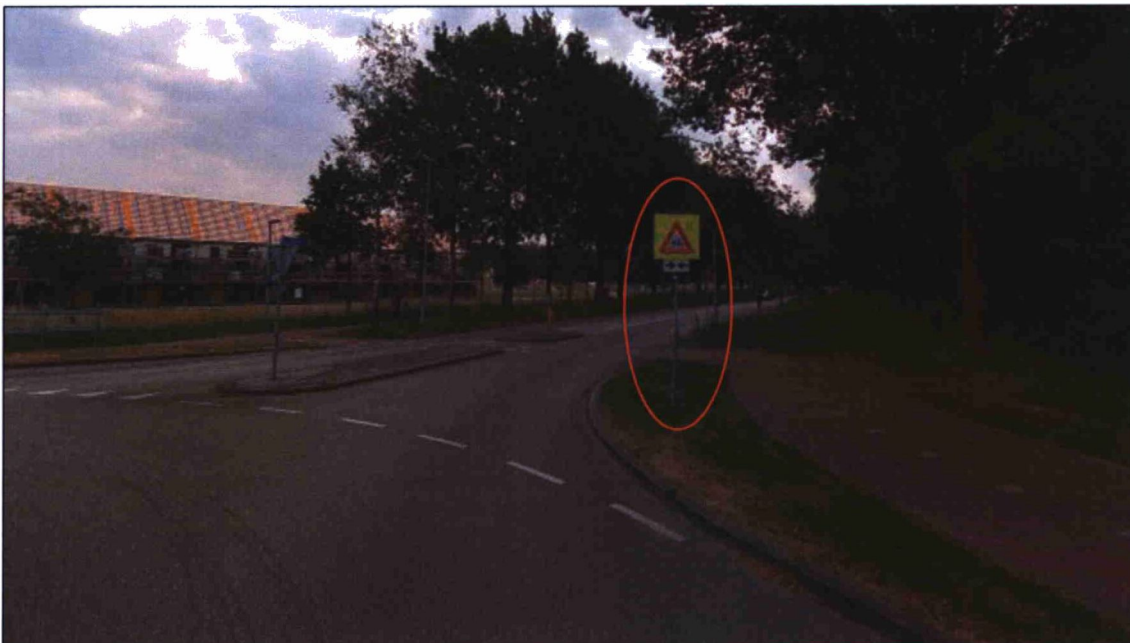
Figuur 11 – verwijderen waarschuwbord fietsers J24f (fietsoversteek Kempenlaan)

Vanuit Duurzaam Veilig is herkenbaarheid een belangrijke eis. De weggebruiker moeten hun gedrag automatisch kunnen aanpassen op basis van hun verwachtingspatroon. De vormgeving is daarom op routes (met dezelfde verkeersfunctie) bij voorkeur uniform. Voor de Rillaerse Baan geldt dat de oversteek-vormen over het gehele traject vergelijkbaar zijn voor wat betreft de voorrang en vormgeving. Dit geldt ook voor de bebording en markering. Voor de oversteek is een waarschuwbord J23f aanwezig voor verkeer vanuit de westzijde. Dit komt alleen ook voor op de Venneweg. Bij de fietsoversteek bij de Kempenlaan vanuit het oosten, de twee fietsoversteeken bij de Tilburgseweg en de fietsoversteek bij de Sporenring ontbreken deze borden. Deze waarschuwborden worden daarom bij voorkeur verwijderd, zodat de bebording bij alle fietsoversteeken gelijk is. Daarnaast dient de vormgeving van de fietsoversteek zelf de automobilisten te informeren over de verkeerssituatie, dienen bebording niet af te leiden van de verkeerssituatie waar het juist om draait en zien automobilisten slechts 20% van de bebording.

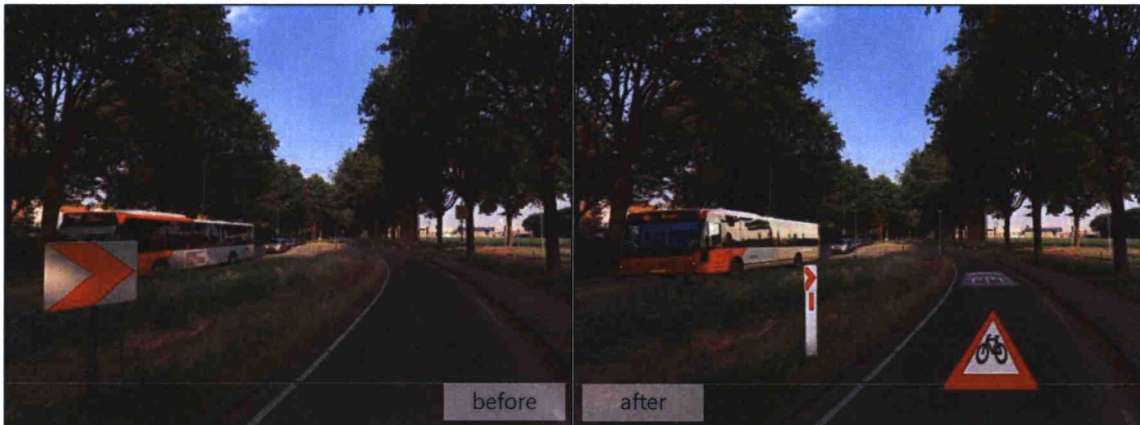
Figuur 14 – visualisatie aanbrengen markering J24, busdrempels en bochtschilden (Venneweg)

De Venneweg wijkt echter voor wat betreft de vormgeving van het kruispunt af van de overige kruispunten op de Rillaerse Baan. Doordat een rotonde ontbreekt, is de aanrijksnelheid hoger en zal de fietsoversteek en eventueel overstekende fietsers en voetgangers wat eerder over het hoofd worden gezien. Om de aanrijksnelheid ter hoogte van het kruispunten zo veel mogelijk te beperken wordt geadviseerd aan beide zijden voor de fietsoversteek c.q. kruispunt een 50 km/uur drempel aan te brengen. Omdat ook het openbaar vervoer (bus) over de Rillaerse Baan rijdt wordt geadviseerd deze drempel uit te voeren in de vorm van een busdrempel. Zie figuur 14.

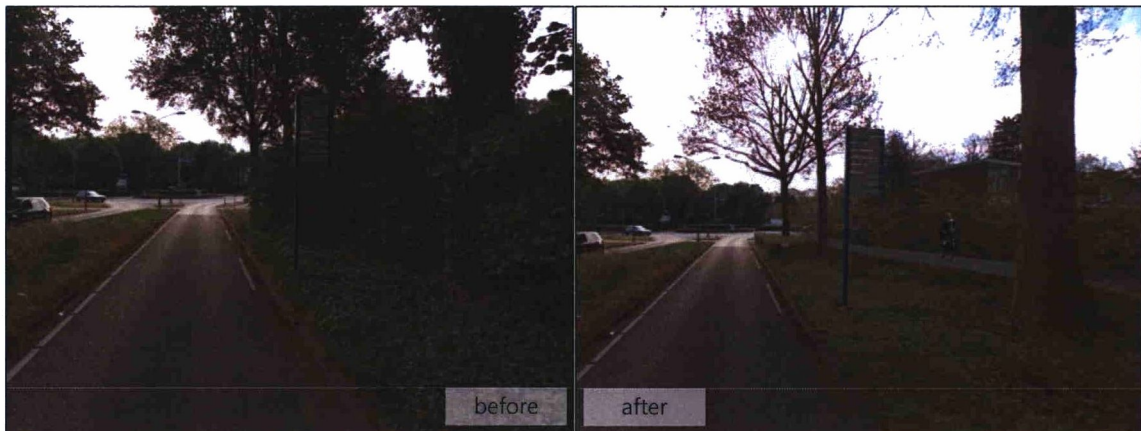
Figuur 16 – visualisatie verwijderen groen tussenberm (Tilburgseweg)

In de zuidelijke tussenberm, tussen de rijbaan van de Rillaerse Baan en het zuidelijke fietspad bevindt zich hoop opgaand groen. Overstekende fietsers hebben hierdoor geen zicht op eventueel voorrangsgerechtigde fietsers. Terwijl deze overstekende fietsers nauwelijks ruimte hebben om te stoppen tussen de rijbaan en het fietspad. Daarnaast ontnemt het groen het onderlinge zicht tussen fietsers rondom de rotonde die gaan oversteken en aankomend gemotoriseerd verkeer. Door het hoog opgaande groen te vervangen door een lage heester blijft het groene uiterlijk behouden. Daarmee wordt het uiterlijk van de groene gebiedsontsluitingsweg niet aangetast.

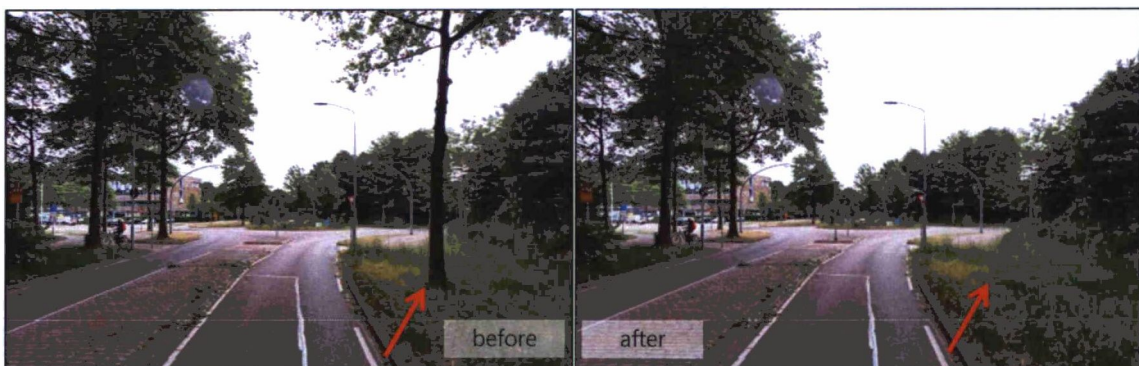
Figuur 18 – visualisatie rooien boom berm zuidzijde (Sporenring)

Het fietspad vanaf de Schimmelpenninck van der Oijestraat ligt in het verlengde van het zicht automobilisten die de rotonde naderen. De laatste boom langs de Rillaerse Baan aan de zuidzijde ontnemt echter deels het zicht op eventueel aankomende fietsers. Door deze te rooien ontstaat vrij zicht op het fietspad en eventuele fietsers. Het groene karakter van de "groene gebiedsontsluitingsweg" wordt hierdoor zeer beperkt aangetast, aangezien de gehele berm een groene uitstraling heeft.

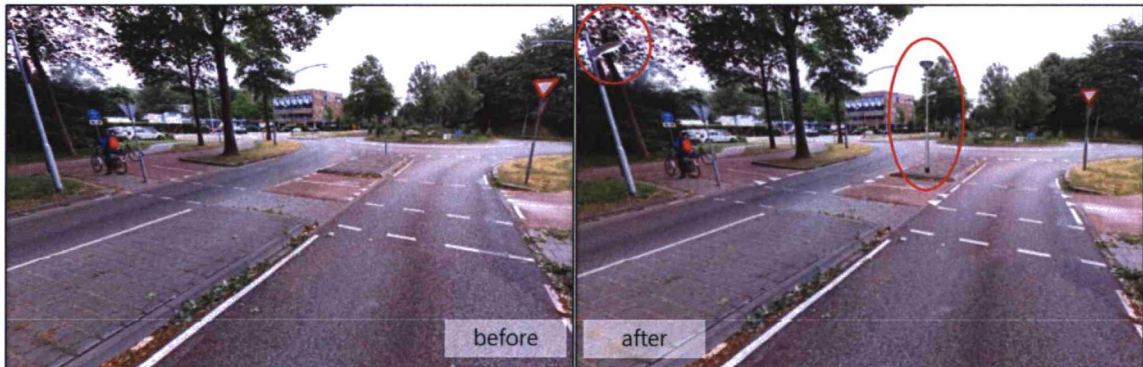
Figuur 19 – visualisatie fietsverlichting (Sporenring)

Het fietspad langs de Rillaerse Baan en de Schimmelpenninck van der Oijestraat hebben hun eigen fietsverlichting. De oversteek is alleen verlicht door de rijbaanverlichting, die niet centraal maar aan de zijkanten van de rijbaan staat. Ook is deze enkele meters verwijderd van de fietsoversteek. Fietsers die willen oversteken vallen hierdoor tijdens duisternis wat weg. Door het plaatsen van drie fietsarmaturen (lager dan de rijbaan verlichting, één op de middenberm, één bij elke aansluiting van de oversteek op de Rillaerse Baan), valt de fietsoversteek ook tijdens duisternis voldoende op. Eventueel kan, doordat de rijbaanarmaturen relatief dicht bij de fietsoversteek staan, een fietsarmatuur worden bevestigd aan de rijbaanverlichting.
