**Asbestinventarisatie
conform SC-540**

"Van Besouw terrein" gelegen aan
Kerkstraat 53 te Goirle

onvolledige inventarisatie ten behoeve van
sloop- of bouwvergunning, type A

Certificaatnummer
SCA-code 06-D060028
Status
Definitief, versie A
Datum
28 december 2009
Projectnummer
20092419/JRUI
Documentnummer
20092419 a1RAP.doc

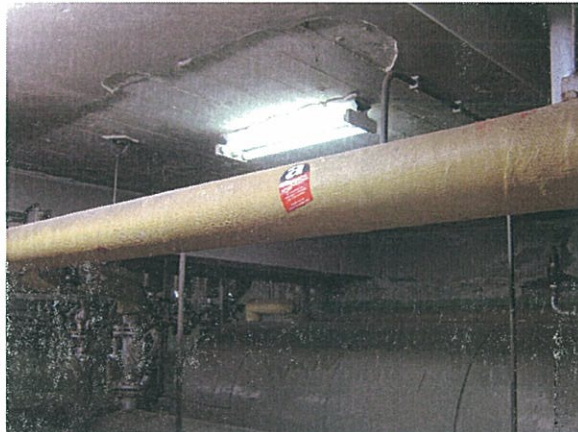
Gebouw:	ketelruimte
Tekening:	1.2
Nummer bron:	M4F4
Ruimte(n):	binnen
Etage(s):	tweede verdieping

Leidingisolatie in ketelruimte en leegstaande naastgelegen ruimte in beschadigde staat aangetroffen. Ketelruimte als asbestbesmet gekenmerkt op basis van samengestelde kleefmonsters. In de aangrenzende trappenhal twee leidingen met leidingisolatie aangetroffen welke in goede staat verkeren.

Omschrijving toepassing:	leidingisolatie
Plaats in ruimte(n):	aangetroffen rondom warmwaterleiding
Bereikbaarheid:	stahoogte
Bevestigingsmethode:	gewikkeld
Functie van toepassing:	isolerend/brandvertragend
Aantal:	1 stuk
Afmeting:	10 m ¹ , Ø 0,12m
Monstercode:	M4
Analyseresultaten:	15-30% AMO
Matrix:	niet-hechtgebonden
Risicoklasse:	3
Verwijderingsmethode:	binnensanering, containment: overig, als geheel verwijderen niet mogelijk is

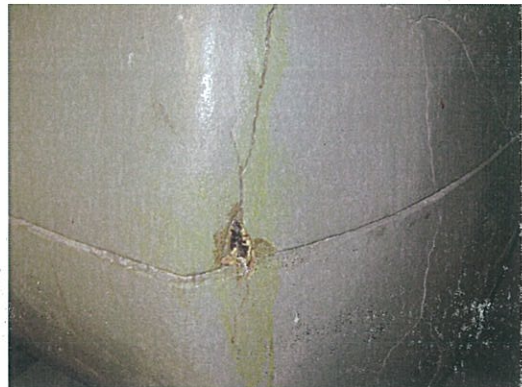
Gebouw:	ketelruimte
Tekening:	1.2
Nummer bron:	M7F7
Ruimte(n):	binnen
Etage(s):	tweede verdieping

De ketelruimte is op basis van de samengestelde kleefmonsters als asbestbesmet gekenmerkt. Van de aangetroffen pakkingen tussen het leidingwerk is één pakking bemonsterd en geanalyseerd en is representatief voor de overige aanwezige pakkingen. De overige pakkingen in de ketelruimte zijn derhalve als asbesthoudend gekenmerkt.

Omschrijving toepassing:	isolatiemateriaal
Plaats in ruimte(n):	toegepast rondom ketel
Bereikbaarheid:	stahoogte
Bevestigingsmethode:	gelijmd
Functie van toepassing:	isolerend
Aantal:	1 stuks
Afmeting:	2,5 m ³ , Ø 1,1m
Monstercode:	M7
Analyseresultaten:	0,1-2% CHR 5-10% AMO
Matrix:	niet-hechtgebonden
Risicoklasse:	3
Verwijderingsmethode:	binnensanering, containment: overig, als geheel verwijderen niet mogelijk is

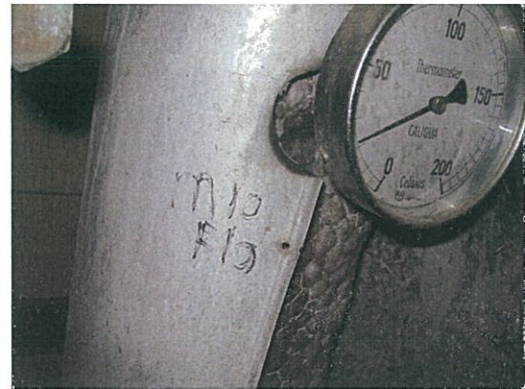
Gebouw:	ketelhuis
Tekening:	1.2
Nummer bron:	M10F10
Ruimte(n):	binnen
Etage(s)	eerste verdieping

Het ketelhuis is op basis van de samengestelde kleefmonsters als asbestbesmet gekenmerkt. Van de aangetroffen pakkingen tussen het leidingwerk is één pakking bemonsterd en geanalyseerd en is representatief voor de overige aanwezige pakkingen. De overige pakkingen in de ketelruimte zijn derhalve als asbesthoudend gekenmerkt.

Omschrijving toepassing:	koord
Plaats in ruimte(n):	geweven tussen isolatiedeken om leiding komende uit de verdiepingsvloer
Bereikbaarheid:	kniehoogte
Bevestigingsmethode:	gewikkeld
Functie van toepassing	isolerend
Aantal:	niet bepaald
Afmeting:	6 m ¹ , Ø 0,2m
Monstercode:	M10
Analyseresultaten:	<0,1% CHR
Matrix:	niet van toepassing
Risicoklasse:	niet van toepassing
Verwijderingsmethode:	niet van toepassing

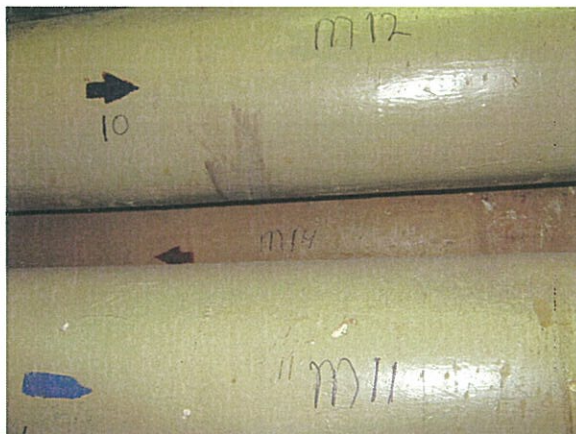
Gebouw: ketelhuis
Tekening: 1.2
Nummer bron: M14F14
Ruimte(n): binnen
Etage(s): tussenverdieping

Het ketelhuis is op basis van de samengestelde kleefmonsters als asbestbesmet gekenmerkt. De asbesthoudende leidingisolatie is op diverse plaatsen "zwaar" beschadigd. Op basis van de beschadigingen van de niet-hechtgebonden asbesthoudende isolatie zijn op diverse plaatsen kleefmonsters samengesteld.

Omschrijving toepassing: isolatiemateriaal
Plaats in ruimte(n): toegepast om leiding 10, warm
Bereikbaarheid: stahoogte/ladder

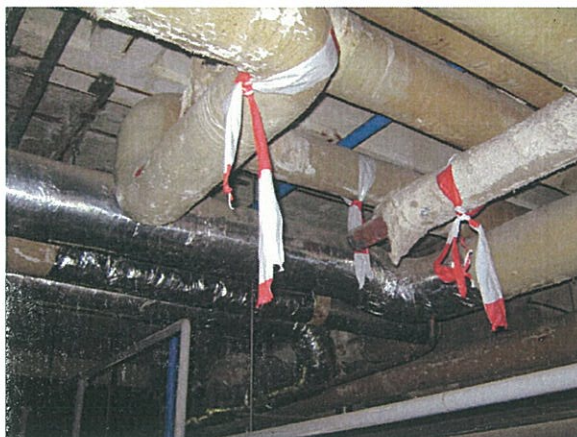
Gebouw:	ketelhuis
Tekening:	1.2
Nummer bron:	M15F15
Ruimte(n):	binnen
Etage(s)	tussenverdieping

Het ketelhuis is op basis van de samengestelde kleefmonsters als asbestbesmet gekenmerkt. De asbesthoudende leidingisolatie is op diverse plaatsen "zwaar" beschadigd. Op basis van de beschadigingen van de niet-hechtgebonden asbesthoudende isolatie zijn op diverse plaatsen kleefmonsters samengesteld.

algemene foto van leidingwerk in ketelhuis

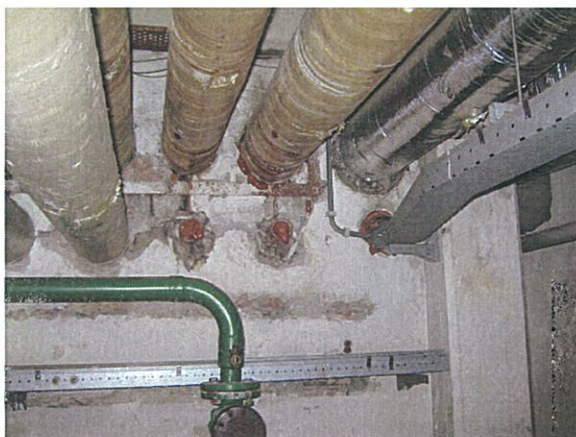
Gebouw:	ketelhuis
Tekening:	1.2
Nummer bron:	M16F16
Ruimte(n):	binnen
Etage(s)	tussenverdieping

Het ketelhuis is op basis van de samengestelde kleefmonsters als asbestbesmet gekenmerkt. De asbesthoudende leidingisolatie is op diverse plaatsen "zwaar" beschadigd. Op basis van de beschadigingen van de niet-hechtgebonden asbesthoudende isolatie zijn op diverse plaatsen kleefmonsters samengesteld.

algemene foto van leidingwerk in ketelhuis

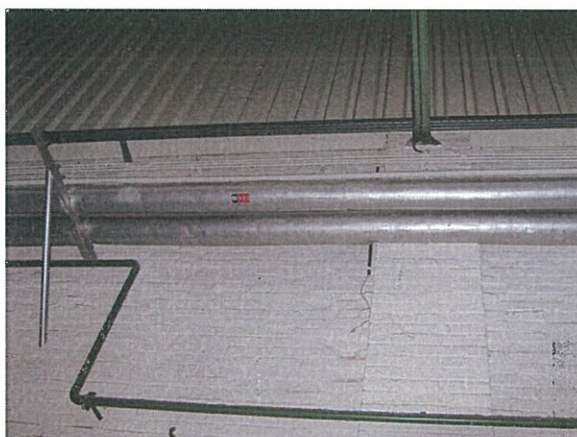
Gebouw:	voormalige weverij, gebouw 40
Tekening:	1.1
Nummer bron:	M21F21
Ruimte(n):	binnen
Etage(s)	n.v.t.

De asbesthoudende ontluchtingspijpen zijn ingemetseld/ingestort in de betonnen verdiepingsvloer en het betonnen dak en zijn, op basis van ervaring, niet in hun geheel te verwijderen. Derhalve is de sanering van de asbesthoudende ontluchtingspijpen in risicoklasse 2 ingedeeld.

Omschrijving toepassing:	leidingisolatie
Plaats in ruimte(n):	toegepast om de buitenste leiding, geplaatst tegen de scheidingsmuur met gebouw 38
Bereikbaarheid:	ladder
Bevestigingsmethode:	gelijmd en gewikkeld
Functie van toepassing	isolerend
Aantal:	1 stuk
Afmeting:	totaal 66 m ¹ , Ø 0,15m
Monstercode:	M21
Analyseresultaten:	10-15% CHR
Matrix:	niet-hechtgebonden
Risicoklasse:	3
Verwijderingsmethode:	binnensanering, containment: overig, als geheel verwijderen niet mogelijk is

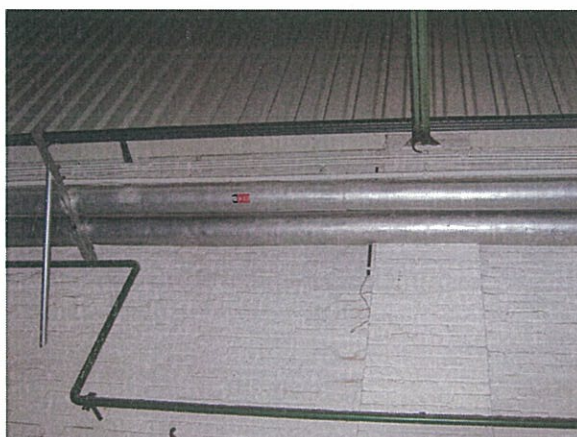
Gebouw:	voormalige weverij, gebouw 40
Tekening:	1.1
Nummer bron:	M22F22
Ruimte(n):	binnen
Etage(s):	n.v.t.

Het traject van de leiding met asbesthoudende leidingisolatie start in het ketelhuis en verloopt via de voormalige weverij, gebouw 38, door de buitengevel van gebouw 38 naar de ketelruimte. Het buitentraject van de leiding (gebouw 38 / ketelruimte) is steekproefsgewijs onderzocht en op basis van de visuele waarnemingen als niet asbesthoudend gekenmerkt. Hier is asbestvrije glaswol toegepast.

Omschrijving toepassing:	leidingisolatie
Plaats in ruimte(n):	toegepast om de binnenste leiding, geplaatst tegen de scheidingsmuur met gebouw 38
Bereikbaarheid:	ladder
Bevestigingsmethode:	gelijmd en gewikkeld
Functie van toepassing	isolerend
Aantal:	1 stuk
Afmeting:	totaal 66 m ¹ , Ø 0,15m
Monstercode:	M22
Analyseresultaten:	15-30% CHR
Matrix:	niet-hechtgebonden
Risicoklasse:	3
Verwijderingsmethode:	binnensanering, containment: overig, als geheel verwijderen niet mogelijk is

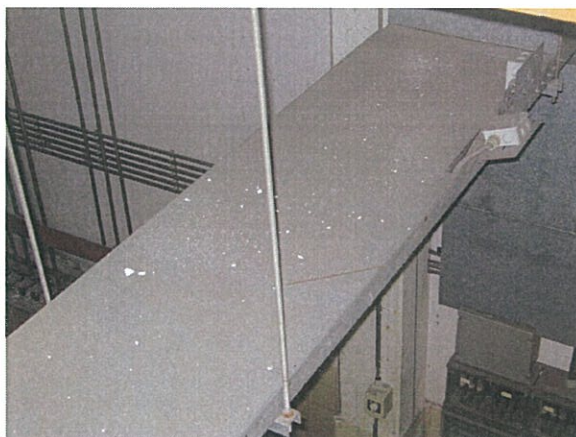
Gebouw:	ketelhuis
Tekening:	1.2
Nummer bron:	M23F23
Ruimte(n):	binnen
Etage(s):	tussenverdieping

Omschrijving toepassing:	leidingisolatie, asbestbesmetting
Plaats in ruimte(n):	kabelgoot in ketelhuis
Bereikbaarheid:	ladder
Bevestigingsmethode:	los
Functie van toepassing:	niet van toepassing
Aantal:	1 stuk
Afmeting:	30 m ¹
Monstercode:	M23
Analyseresultaten:	15-30% AMO
Matrix:	niet-hechtgebonden
Risicoklasse:	2
Verwijderingsmethode:	binnensanering, containment: overig, als geheel verwijderen niet mogelijk is

Het ketelhuis is op basis van de samengestelde kleefmonsters als asbestbesmet gekenmerkt. De asbesthoudende leidingisolatie is op diverse plaatsen "zwaar" beschadigd. Op basis van de beschadigingen van de niet-hechtgebonden asbesthoudende isolatie zijn op diverse plaatsen kleefmonsters samengesteld zoals in bovengenoemde kabelgoot.

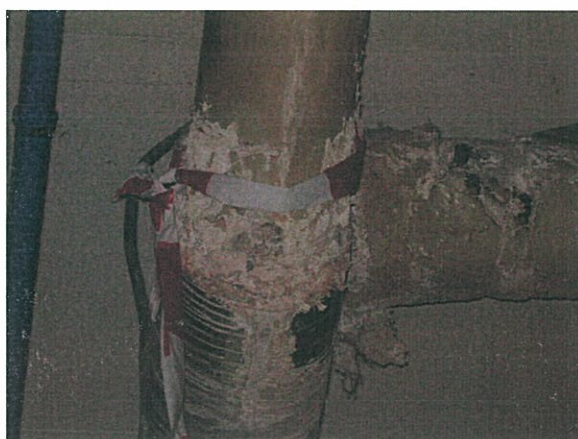
Gebouw:	ketelhuis
Tekening:	1.2
Nummer bron:	M24F24
Ruimte(n):	binnen
Etage(s):	tussenverdieping

willekeurige leiding ketelhuis

Het ketelhuis is op basis van de samengestelde kleefmonsters als asbestbesmet gekenmerkt. De asbesthoudende leidingisolatie is op diverse plaatsen "zwaar" beschadigd. Op basis van de beschadigingen van de niet-hechtgebonden asbesthoudende isolatie zijn op diverse plaatsen kleefmonsters samengesteld.

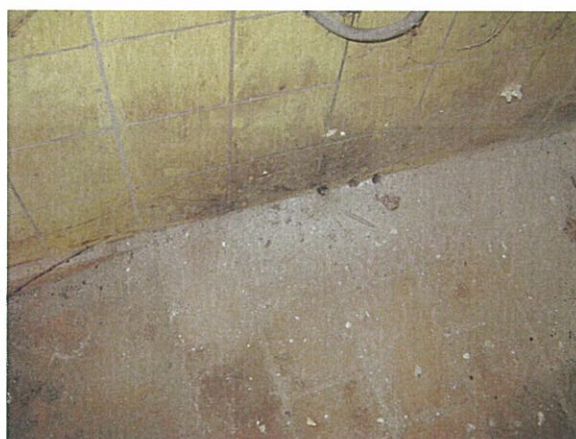
Gebouw:	ketelhuis
Tekening:	1.2
Nummer bron:	M25F25
Ruimte(n):	binnen
Etage(s)	begane grond

Omschrijving toepassing:	stof
Plaats in ruimte(n):	stof bemonsterd op de tegelvloer achter de c.v. ketels
Bereikbaarheid:	vloerhoogte
Bevestigingsmethode:	los
Functie van toepassing	geen functie
Aantal:	niet van toepassing
Afmeting:	58 m ² (gehele oppervlak grondvloer gerekend)
Monstercode:	M25
Analyseresultaten:	< 0,1% CHR
Matrix:	niet van toepassing
Risicoklasse:	niet van toepassing
Verwijderingsmethode:	niet van toepassing

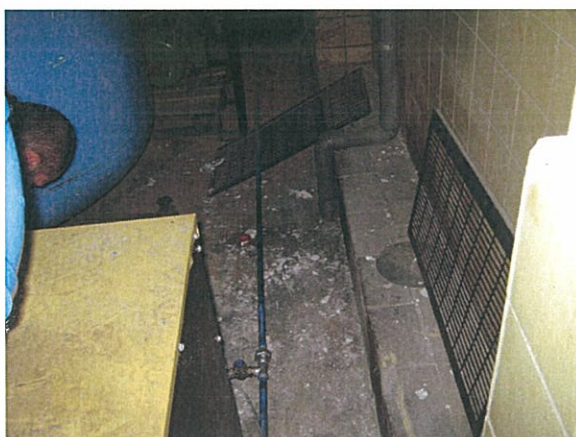
Gebouw:	ketelhuis
Tekening:	1.2
Nummer bron:	M27F27
Ruimte(n):	binnen
Etage(s):	begane grond

Omschrijving toepassing:	stof, asbestbesmetting
Plaats in ruimte(n):	stof bemonsterd op de tegelvloer nabij aggregaten en niet toegankelijke hoogspanningsruimte
Bereikbaarheid:	vloerhoogte
Bevestigingsmethode:	los
Functie van toepassing:	geen functie
Aantal:	niet van toepassing
Afmeting:	58 m ² (gehele oppervlak grondvloer gerekend)
Monstercode:	M27
Analyseresultaten:	0,1-2% CHR 0,1-2% ANT
Matrix:	niet-hechtgebonden
Risicoklasse:	2
Verwijderingsmethode:	binnensanering, containment: overig als geheel verwijderen niet mogelijk is

Het ketelhuis is op basis van de samengestelde kleefmonsters als asbestbesmet gekenmerkt.

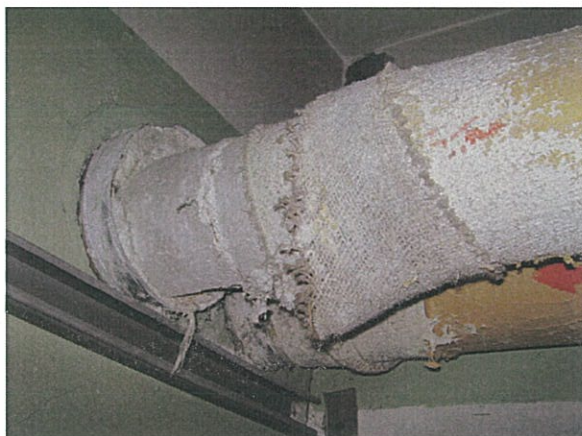
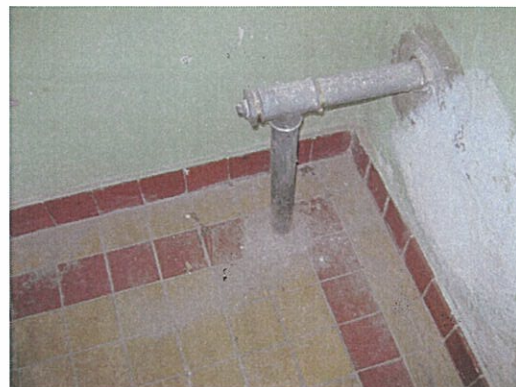
Gebouw:	leegstaande ruimte naast de ketelruimte
Tekening:	1.2
Nummer bron:	1
Ruimte(n):	binnen
Étage(s)	eerste verdieping

Omschrijving toepassing:	stof, asbestbesmetting
Plaats in ruimte(n):	stof op onderliggende leiding
Bereikbaarheid:	stahoogte
Bevestigingsmethode:	los
Functie van toepassing	geen functie
Aantal:	niet van toepassing
Afmeting:	5 m ² (gehele oppervlak grondvloer gerekend)
Monstercode:	KM001
Analyseresultaten:	2-5% AMO
Matrix:	niet-hechtgebonden
Risicoklasse:	2
Verwijderingsmethode:	binnensanering, containment: overig, als geheel verwijderen niet mogelijk is

De ketelruimte is op basis van de samengestelde kleefmonsters als asbestbesmet gekenmerkt.

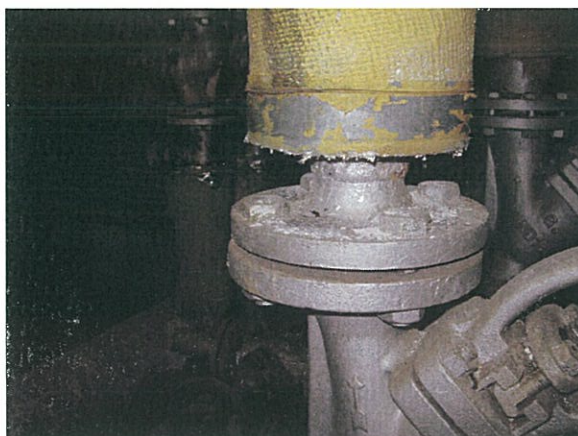
Gebouw:	ketelruimte
Tekening:	1.2
Nummer bron:	2
Ruimte(n):	binnen
Etage(s)	eerste verdieping

Omschrijving toepassing:	stof, asbestbesmetting
Plaats in ruimte(n):	stof op fles en leiding
Bereikbaarheid:	stahoogte
Bevestigingsmethode:	los
Functie van toepassing	geen functie
Aantal:	niet van toepassing
Afmeting:	20 m ² (gehele oppervlak grondvloer gerekend)
Monstercode:	KM002
Analyseresultaten:	2-5% AMO
Matrix:	niet-hechtgebonden
Risicoklasse:	2
Verwijderingsmethode:	binnensanering, containment: overig, als geheel verwijderen niet mogelijk is

De ketelruimte is op basis van de samengestelde kleefmonsters als asbestbesmet gekenmerkt.

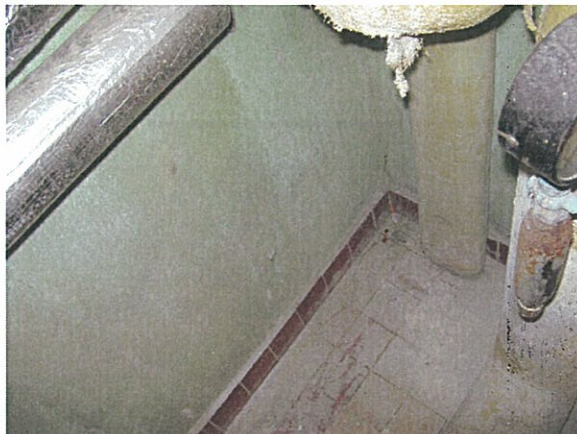
Gebouw:	ketelruimte
Tekening:	1.2
Nummer bron:	3
Ruimte(n):	binnen
Étage(s)	eerste verdieping

Omschrijving toepassing:	stof, asbestbesmetting
Plaats in ruimte(n):	stof op grondvloer, hoek van ketelruimte
Bereikbaarheid:	vloerhoogte
Bevestigingsmethode:	los
Functie van toepassing	geen functie
Aantal:	niet van toepassing
Afmeting:	20 m ² (gehele oppervlak grondvloer gerekend)
Monstercode:	KM003
Analyseresultaten:	0,1-2% CHR 2-5% AMO
Matrix:	niet-hechtgebonden
Risicoklasse:	2
Verwijderingsmethode:	binnensanering, containment: overig, als geheel verwijderen niet mogelijk is

De ketelruimte is op basis van de samengestelde kleefmonsters als asbestbesmet gekenmerkt.

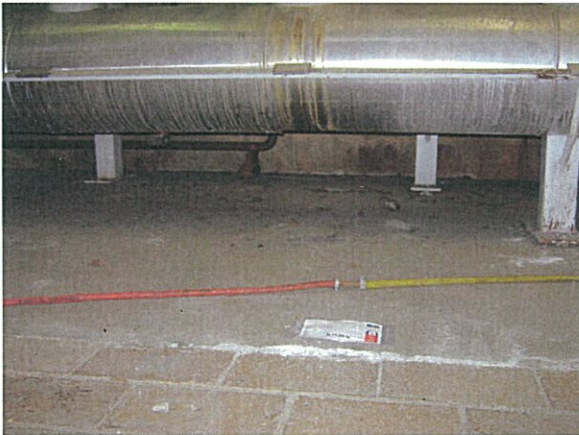
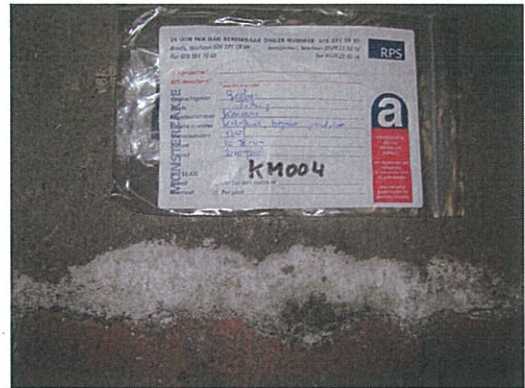
Gebouw:	ketelhuis
Tekening:	1.2
Nummer bron:	4
Ruimte(n):	binnen
Etage(s)	begane grond

Omschrijving toepassing:	stof
Plaats in ruimte(n):	stof op grondvloer, samengesteld voor installatie "aanvoer c.v. ketel"
Bereikbaarheid:	vloerhoogte
Bevestigingsmethode:	los
Functie van toepassing	geen functie
Aantal:	niet van toepassing
Afmeting:	58 m ² (gehele oppervlak grondvloer gerekend)
Monstercode:	KM004
Analyseresultaten:	< 0,1% CHR
Matrix:	niet van toepassing
Risicoklasse:	niet van toepassing
Verwijderingsmethode:	niet van toepassing

Het ketelhuis is op basis van de samengestelde kleefmonsters als asbestbesmet gekenmerkt. Het samengestelde materiaalmonster blijkt na analyse niet asbesthoudend te zijn. Het monstername punt betreft een steekproef van stof gelegen op de tegels van de grondvloer. Op basis van de overig samengestelde en geanalyseerde monsters in het ketelhuis en de beschadigde leidingen met niet-hechtgebonden asbesthoudende leidingisolatie is het ketelhuis als asbestbesmet gekenmerkt.

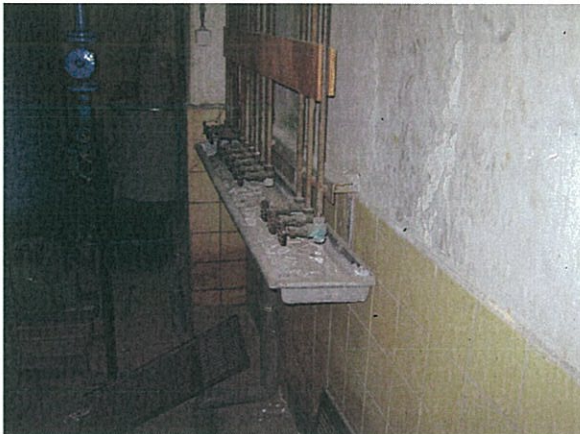
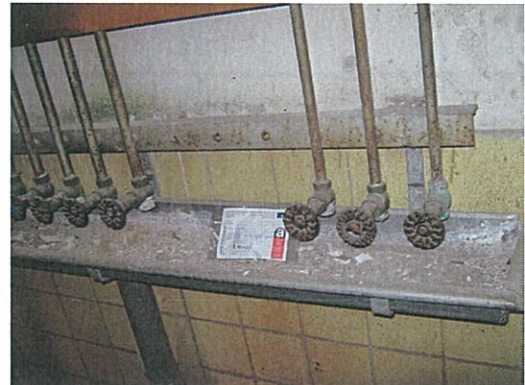
Gebouw:	ketelhuis
Tekening:	1.2
Nummer bron:	5
Ruimte(n):	binnen
Etage(s):	begane grond

Omschrijving toepassing:	stof, asbestbesmetting
Plaats in ruimte(n):	stof in spoelbak, geplaatst achter blauwe hydrofoorinstallaties
Bereikbaarheid:	stahoogte
Bevestigingsmethode:	los
Functie van toepassing:	geen functie
Aantal:	niet van toepassing
Afmeting:	58 m ² (gehele oppervlak grondvloer gerekend)
Monstercode:	KM005
Analyseresultaten:	0,1-2% AMO
Matrix:	niet-hechtgebonden
Risicoklasse:	2
Verwijderingsmethode:	binnensanering, containment: overig, als geheel verwijderen niet mogelijk is

De ketelruimte is op basis van de samengestelde kleefmonsters als asbestbesmet gekenmerkt.

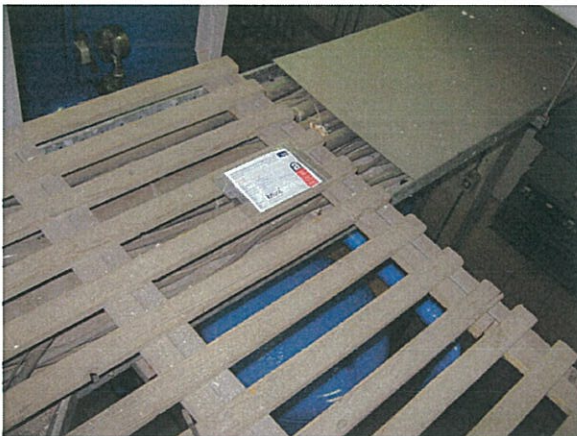
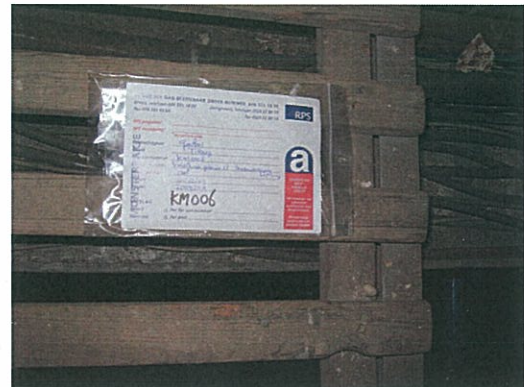
Gebouw:	ketelruimte
Tekening:	1.2
Nummer bron:	6
Ruimte(n):	binnen
Etage(s)	tussenverdieping

Omschrijving toepassing:	stof, asbestbesmetting
Plaats in ruimte(n):	stof op houten trap / vlonder
Bereikbaarheid:	vloerhoogte
Bevestigingsmethode:	los
Functie van toepassing	geen functie
Aantal:	niet van toepassing
Afmeting:	58 m ² (gehele oppervlak grondvloer gerekend)
Monstercode:	KM006
Analyseresultaten:	2-5% AMO
Matrix:	niet-hechtgebonden
Risicoklasse:	2
Verwijderingsmethode:	binnensanering, containment: overig, als geheel verwijderen niet mogelijk is

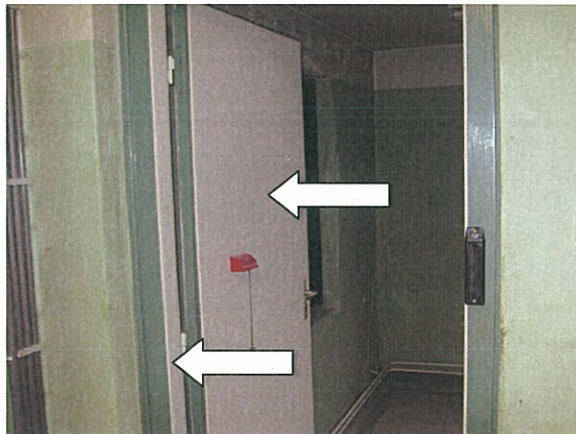
Gebouw:	ketelruimte
Tekening:	1.2
Nummer bron:	7
Ruimte(n):	binnen
Etage(s):	eerste verdieping

Omschrijving toepassing:	plaatmateriaal
Plaats in ruimte(n):	toegepast tegen de tussendeur van de ketelruimte en de leegstaande naastgelegen ruimte en het deurkozijn
Bereikbaarheid:	stahoogte
Bevestigingsmethode:	geschroefd
Functie van toepassing	brandvertragend
Aantal:	niet bepaald
Afmeting:	totaal 2 m ²
Monstercode:	MM001
Analyseresultaten:	<0,1% CHR
Matrix:	niet van toepassing
Risicoklasse:	niet van toepassing
Verwijderingsmethode:	niet van toepassing

Het bemonsterde en geanalyseerde asbestverdachte plaatmateriaal blijkt na analyse niet asbesthoudend te zijn.

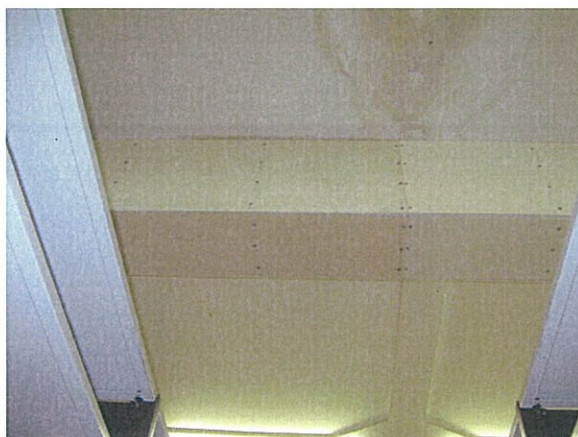
Gebouw:	archiefruimte kantoren
Tekening:	1
Nummer bron:	8
Ruimte(n):	binnen
Etage(s):	begane grond

Omschrijving toepassing:	plaatmateriaal
Plaats in ruimte(n):	toegepast tegen het plafond rondom een constructiebalk
Bereikbaarheid:	ladder
Bevestigingsmethode:	geschroefd
Functie van toepassing	brandvertragend
Aantal:	niet bepaald
Afmeting:	totaal 5,5 m ²
Monstercode:	MM001.1
Analyseresultaten:	<0,1% CHR
Matrix:	niet van toepassing
Risicoklasse:	niet van toepassing
Verwijderingsmethode:	niet van toepassing

Het bemonsterde en geanalyseerde asbestverdachte plaatmateriaal blijkt na analyse niet asbesthoudend te zijn.

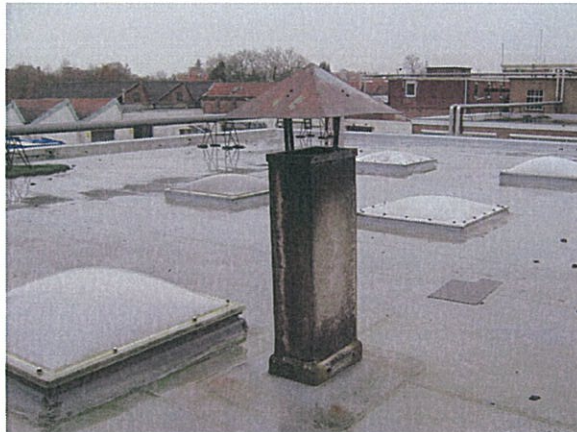
Gebouw:	voormalige werkplaats, gebouw 38
Tekening:	1.1
Nummer bron:	9
Ruimte(n):	binnen
Etage(s)	dak

Omschrijving toepassing:	rookgas-/ontluchtungskanaal
Plaats in ruimte(n):	aangetroffen op het dak van de voormalige werkplaats, gebouw 38
Bereikbaarheid:	via het dak, stahoogte
Bevestigingsmethode:	vastgezet met bouten / geschroefd
Functie van toepassing	ventilatie
Aantal:	1 stuk
Afmeting:	lengte 1,2 m ¹ , afm. 0,27 m x 0,41m
Monstercode:	MM002
Analyseresultaten:	10-15% CHR
Matrix:	hechtgebonden
Risicoklasse:	1
Verwijderingsmethode:	buitensanering: demontage, als geheel verwijderen

De asbesthoudende toepassing is alleen aan de buitenkant van het gebouw waargenomen.

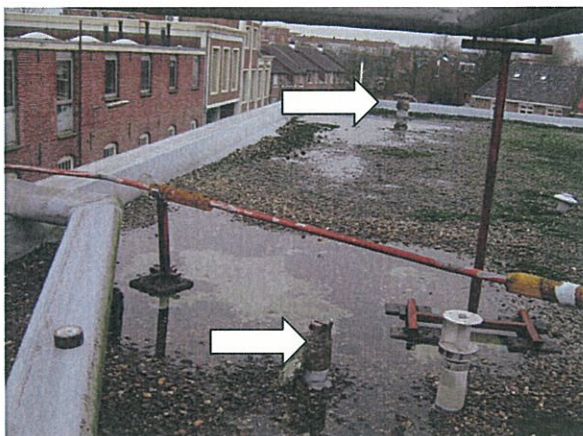
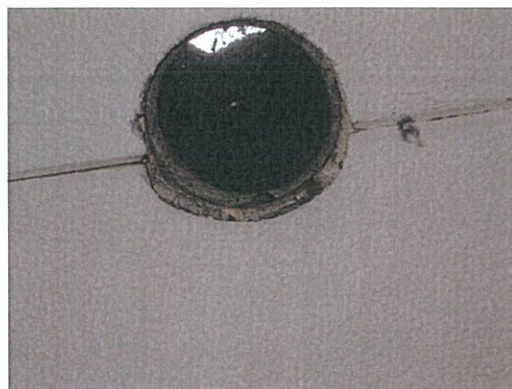
Gebouw:	kantoren
Tekening:	1.1
Nummer bron:	10
Ruimte(n):	buiten
Etage(s):	dak

Omschrijving toepassing:	ontluchtungskanaal
Plaats in ruimte(n):	dak van kantoren
Bereikbaarheid:	dak bereikbaar via een brandtrap, stahoogte op het dak
Bevestigingsmethode:	ingestort in beton of cement
Functie van toepassing:	ventilatie
Aantal:	2 stuks
Afmeting:	lengte 0,8 m ¹ , Ø 0,15m lengte 1,4 m ¹ , Ø 0,4m
Monstercode:	MM003
Analyseresultaten:	10-15% CHR
Matrix:	hechtgebonden
Risicoklasse:	1
Verwijderingsmethode:	buitensanering: overmaats uitboren of uitzagen

De asbesthoudende toepassing is zowel aan de buitenzijde op het dak waargenomen als aan de binnenkant in het dak van de kantoren. Bij verwijdering en bepalen van de risicoclassificatie is ervan uitgegaan dat deze van buitenaf verwijderd wordt.

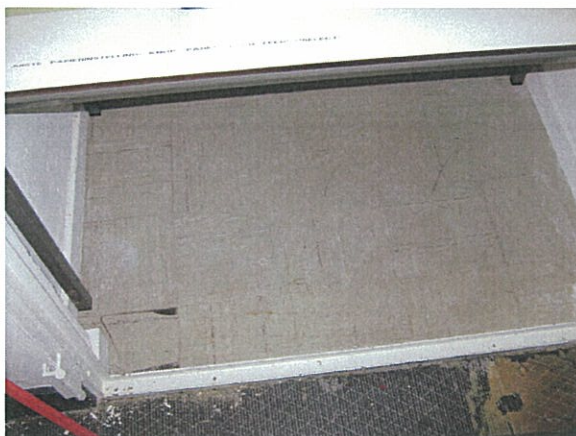
Gebouw:	magazijn/kantoren
Tekening:	1.1
Nummer bron:	11
Ruimte(n):	binnen
Etage(s):	begane grond

Omschrijving toepassing:	colovinyltegels
Plaats in ruimte(n):	aangebracht op de vloer van archief-/bergruimte
Bereikbaarheid:	vloerhoogte
Bevestigingsmethode:	verlijmd
Functie van toepassing	afwerking
Aantal:	niet bepaald
Afmeting:	totaal 6,5 m ²
Monstercode:	MM004
Analyseresultaten:	0,1-2% CHR
Matrix:	hechtgebonden
Risicoklasse:	2
Verwijderingsmethode:	binnensanering, containment: overig, als geheel verwijderen niet mogelijk is

De asbesthoudende colovinyltegels zijn verlijmd op de betonnen grondvloer met behulp van een zwarte bitumen lijmlaag (MM005) die eveneens asbesthoudend is.

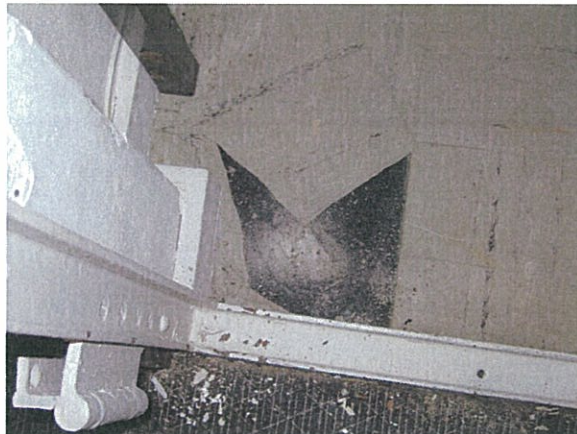
Gebouw:	magazijn/kantoren
Tekening:	1.1
Nummer bron:	12
Ruimte(n):	binnen
Etage(s)	begane grond

Omschrijving toepassing:	lijm laag (zwart)
Plaats in ruimte(n):	aangebracht op de vloer van archief-/bergruimte
Bereikbaarheid:	vloerhoogte
Bevestigingsmethode:	verlijmd op betonnen ondervloer
Functie van toepassing	bevestiging
Aantal:	niet bepaald
Afmeting:	totaal 6,5 m ²
Monstercode:	MM005
Analyseresultaten:	0,1-2% CHR
Matrix:	hechtgebonden
Risicoklasse:	2
Verwijderingsmethode:	binnensanering, containment: overig, als geheel verwijderen niet mogelijk is

De asbesthoudende lijm laag is bevestigd op een betonnen poreuze ondervloer en dient in combinatie met de asbesthoudende colovinyltegels (MM004) gesaneerd te worden.

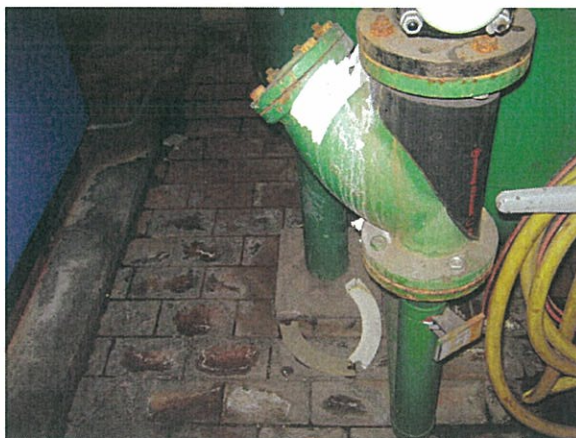
Gebouw:	ketelhuis
Tekening:	1.2
Nummer bron:	13
Ruimte(n):	binnen
Etage(s)	begane grond

Omschrijving toepassing:	plaatmateriaal, pakkingring
Plaats in ruimte(n):	aangetroffen rondom een leiding van een groene hydrofoorinstallatie
Bereikbaarheid:	stahoogte
Bevestigingsmethode:	los
Functie van toepassing	geen functie, oorspronkelijk afdichting
Aantal:	diverse beschadigde losse stukken
Afmeting:	< 0,5 m ² , Ø 0,4m
Monstercode:	MM006
Analyseresultaten:	< 0,1% CHR
Matrix:	niet van toepassing
Risicoklasse:	niet van toepassing
Verwijderingsmethode:	niet van toepassing

Het bemonsterde en geanalyseerde asbestverdachte plaatmateriaal, voormalige pakkingring, blijkt na analyse niet asbesthoudend te zijn.

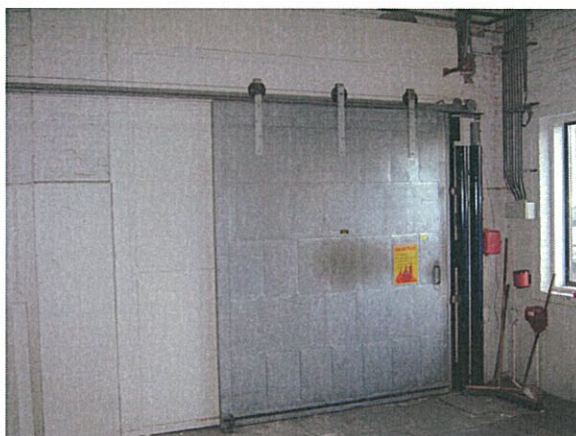
Gebouw:	voormalige weverij / tussenruimte, gebouw 40
Tekening:	1.1
Nummer bron:	14
Ruimte(n):	binnen
Etage(s)	begane grond

Omschrijving toepassing:	plaatmateriaal
Plaats in ruimte(n):	bevestigd tegen scheidingswand achter branddeur
Bereikbaarheid:	stahoogte
Bevestigingsmethode:	geschroefd
Functie van toepassing	brandvertragend
Aantal:	2 zijdes aangebracht
Afmeting:	totaal 14 m ²
Monstercode:	MM007
Analyseresultaten:	< 0,1%
Matrix:	niet van toepassing
Risicoklasse:	niet van toepassing
Verwijderingsmethode:	niet van toepassing

Het bemonsterde en geanalyseerde asbestverdachte plaatmateriaal blijkt na analyse niet asbesthoudend te zijn.

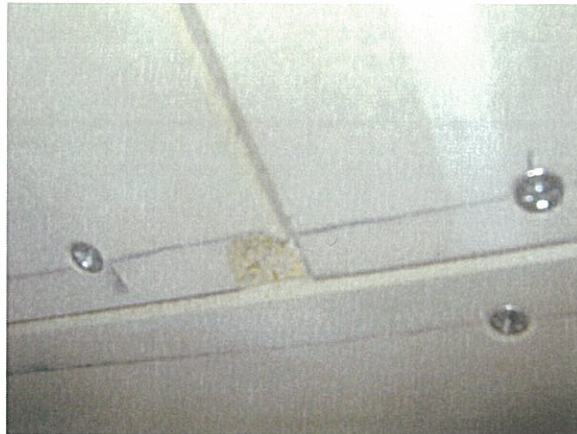
Gebouw:	opslagruimte, gebouw 86
Tekening:	1.1
Nummer bron:	15
Ruimte(n):	binnen
Etage(s)	begane grond

Omschrijving toepassing:	plaatmateriaal
Plaats in ruimte(n):	bevestigd tegen het plafond en de verticale constructiekolommen van de opslagruimte
Bereikbaarheid:	stahoogte en ladder
Bevestigingsmethode:	geschroefd
Functie van toepassing	brandvertragend/afwerking
Aantal:	niet bepaald
Afmeting:	totaal 25 m ²
Monstercode:	MM008
Analyseresultaten:	< 0,1%
Matrix:	niet van toepassing
Risicoklasse:	niet van toepassing
Verwijderingsmethode:	niet van toepassing

Het bemonsterde en geanalyseerde asbestverdachte plaatmateriaal, blijkt na analyse niet asbesthoudend te zijn.

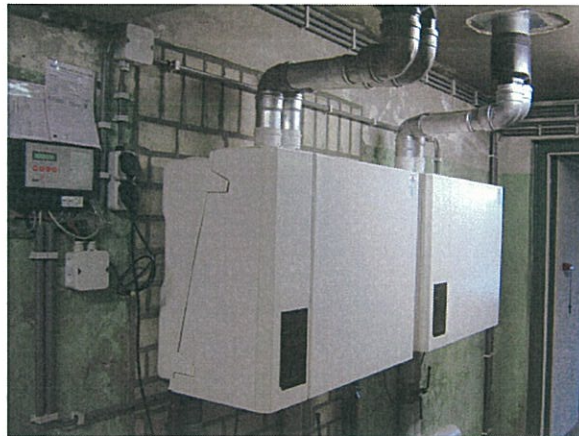
Gebouw:	ketelruimte
Tekening:	1.2
Nummer bron:	16
Ruimte(n):	binnen
Etage(s)	eerste verdieping

Omschrijving toepassing:	c.v. installatie Nefit HR65 ecomline (bouwjaar 1997)
Plaats in ruimte(n):	bevestigd tegen de muur
Bereikbaarheid:	stahoogte
Bevestigingsmethode:	geschroefd
Functie van toepassing	verwarming
Aantal:	2 stuks
Afmeting:	niet bepaald
Monstercode:	V1
Analyseresultaten:	asbestvrij
Matrix:	niet van toepassing
Risicoklasse:	niet van toepassing
Verwijderingsmethode:	niet van toepassing

Op basis van de productspecificaties, bouwjaar 1997, van de technische installatie en de overeenkomstige gegevens uit het handboek "Intechnum" is de installatie als asbestvrij gekenmerkt.

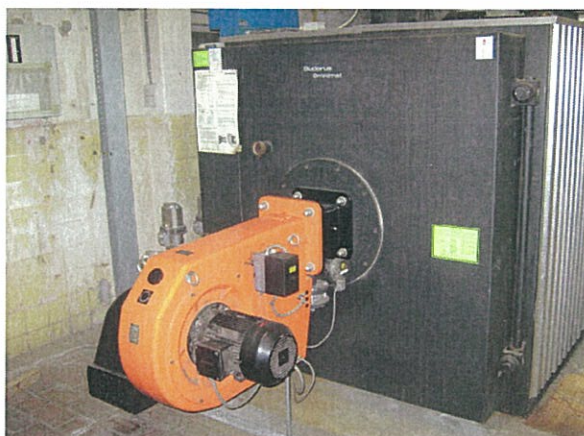
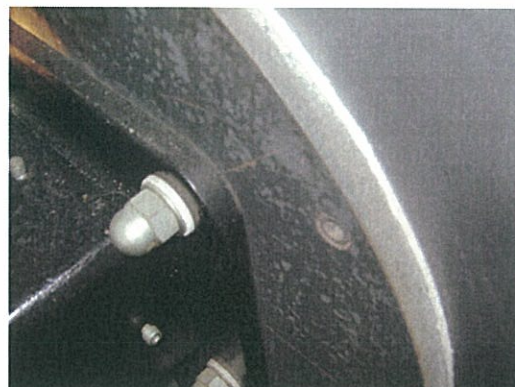
Gebouw:	ketelhuis
Tekening:	1.2
Nummer bron:	17
Ruimte(n):	binnen
Etage(s)	begane grond

Omschrijving toepassing:	c.v. ketel Buderus Omnimat (bouwjaar 1990)
Plaats in ruimte(n):	geplaatst op de vloer
Bereikbaarheid:	vloerhoogte
Bevestigingsmethode:	los geplaatst op de vloer
Functie van toepassing	verwarming
Aantal:	1 stuk
Afmeting:	niet bepaald
Monstercode:	V2
Analyseresultaten:	asbestverdacht, mogelijk inwendig asbesthoudend
Matrix:	niet vastgesteld
Risicoklasse:	1
Verwijderingsmethode:	Binnensanering: demontage, als geheel verwijderen

Tot 1990 is er een asbestplaatpakking tussen water aanvoer- en retour aansluiting conform het handboek "Intechnum". Visueel is er aan de voorzijde van de ketel een asbestverdachte pakkingring waargenomen tussen het leidingwerk en asbestverdacht koord inwendig van de ketel waarvan geen materiaalmonsters zijn samengesteld. Derhalve is de ketel als asbestverdacht gekenmerkt. Geadviseerd wordt voorafgaand aan of in combinatie met de sloop of demontage van de ketel deze nader te onderzoeken middels destructieve handelingen.

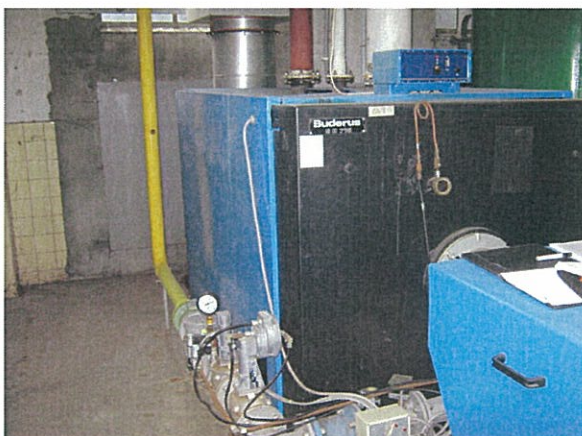
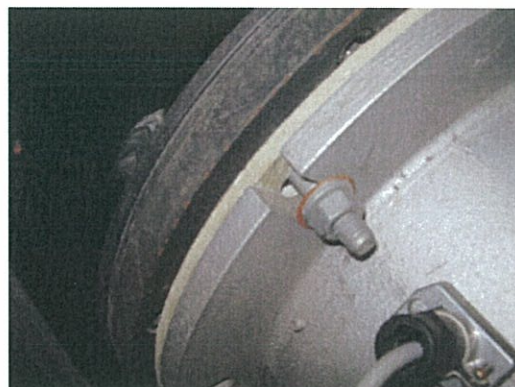
Gebouw:	ketelhuis
Tekening:	1.2
Nummer bron:	18
Ruimte(n):	binnen
Etage(s)	begane grond

Omschrijving toepassing:	c.v. ketel Buderus SB 715 (bouwjaar 1992)
Plaats in ruimte(n):	geplaatst op de vloer
Bereikbaarheid:	vloerhoogte
Bevestigingsmethode:	los geplaatst op de vloer
Functie van toepassing	verwarming
Aantal:	1 stuk
Afmeting:	niet bepaald
Monstercode:	V3
Analyseresultaten:	asbestverdacht, mogelijk inwendig asbesthoudend
Matrix:	niet vastgesteld
Risicoklasse:	1
Verwijderingsmethode:	Binnensanering: demontage, als geheel verwijderen

Tot 1990 is er een asbestplaatpakking tussen water aanvoer- en retour aansluiting conform het handboek "Intechnum". Visueel is er aan de voorzijde van de ketel een asbestverdachte pakkingring waargenomen tussen het leidingwerk waarvan geen materiaalmonster is samengesteld en is de ketel als asbestverdacht gekenmerkt. Geadviseerd wordt voorafgaand aan of in combinatie met de sloop of demontage van de ketel deze nader te onderzoeken middels destructieve handelingen.

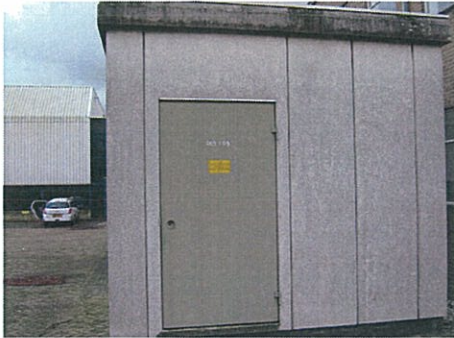
Foto F01: Gebouw 80, hoogspanningsruimte: niet toegankelijk

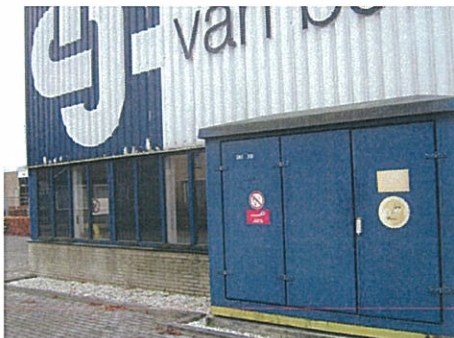
Foto F02: Gebouw 29, hoogspanningsruimte: niet toegankelijk

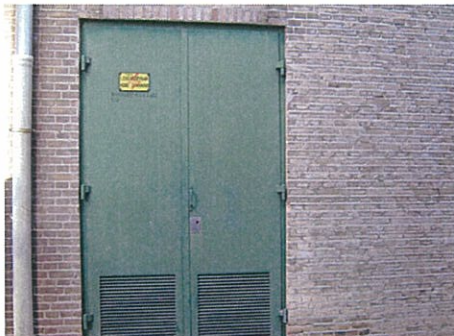
Foto F03: Gebouw 66, hoogspanningsruimte: niet toegankelijk

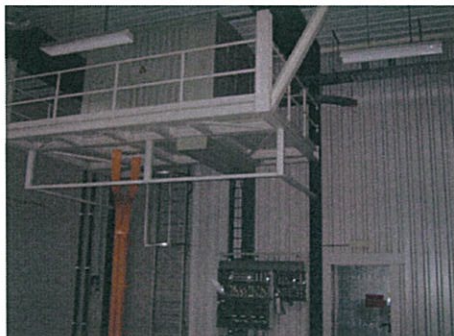
Foto F04: Binnenmuren opstallen, op diverse plaatsen elektrische schakel-, verdeel-, zekeringen-/stoppenkasten: niet toegankelijk

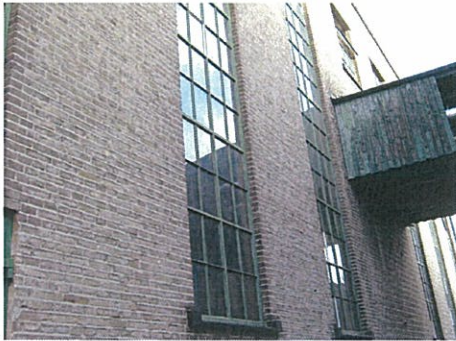
foto: betreft zijgevel ketelhuis

Foto F05: Gebouw 99, ketelhuis: beperkt geïnspecteerd in verband met asbestbesmetting
