Sportvelden Gemeente Goirle

Kwaliteitsbeoordeling

Projectnummer	2021-305
Versie	Definitief
Datum	10 maart 2022

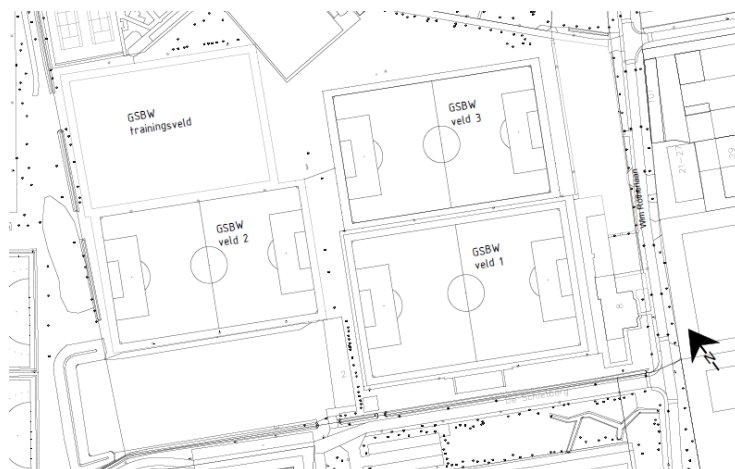
3.1.2 GSBW

De kwaliteit van de voetbalvelden van GSBW op sportpark Van Den Wildenberg zijn beoordeeld en in de navolgende tabellen zijn de bevindingen weergegeven. Per speelveld zijn de beoordelingen, renovatiebehoefte, opmerkingen en herstelpunten opgenomen.

Het kunstgras van veld 1 is licht tot sterk gesleten en de vezels in de doelgebieden zijn gefibrilleerd. Dit kunstgrasveld is beoordeeld met een B en heeft een renovatiebehoefte van 3 jaar. De natuurgrasvelden 2, 3 en het trainingsveld zijn beoordeeld met een B. De velden 2 en 3 hebben een renovatiebehoefte van 7-10 jaar en het trainingsveld van 4-6 jaar. De toplaag van veld 2 is verdicht. Op dit veld is het aan te bevelen om het onderhoud te richten op het opheffen van de verdichting, herstel van het bodemleven en verbetering van de grasmat.

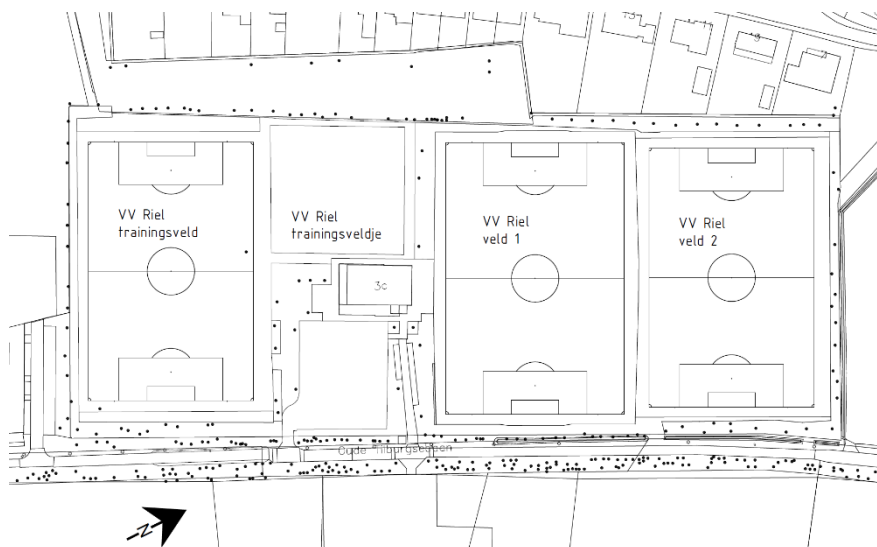
3.2.1 VV Riel

De kwaliteit van de voetbalvelden van VV Riel op sportpark Riel zijn beoordeeld en in de navolgende tabellen zijn de bevindingen weergegeven. Per speelveld zijn de beoordelingen, renovatiebehoefte, opmerkingen en herstelpunten opgenomen.
